NOTATKA KONSERWATORSKA

SPICHLERZ ZBOŻOWY

W BĄKOWIE

17 sierpień 2023 r.

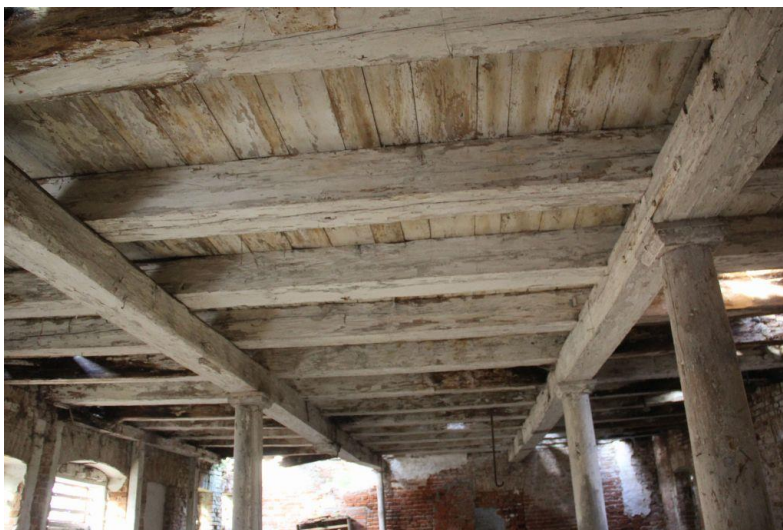
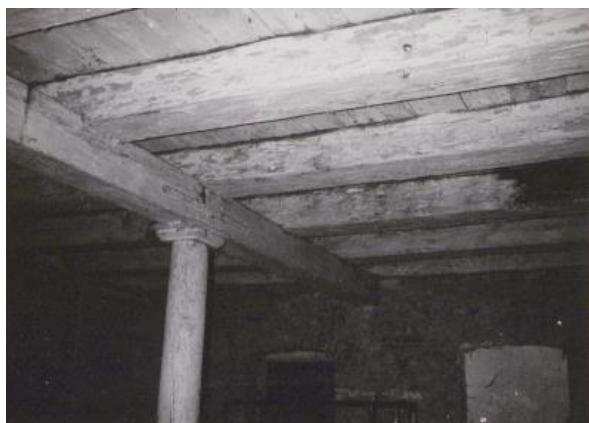
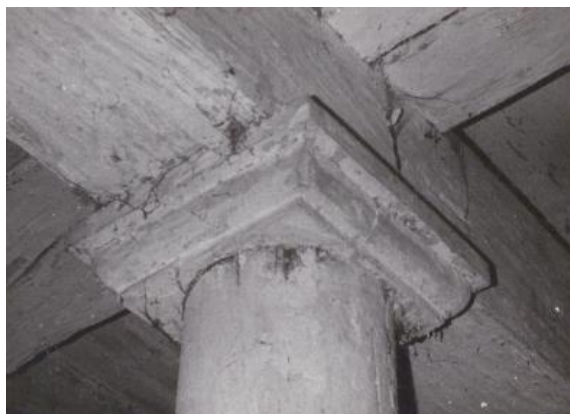
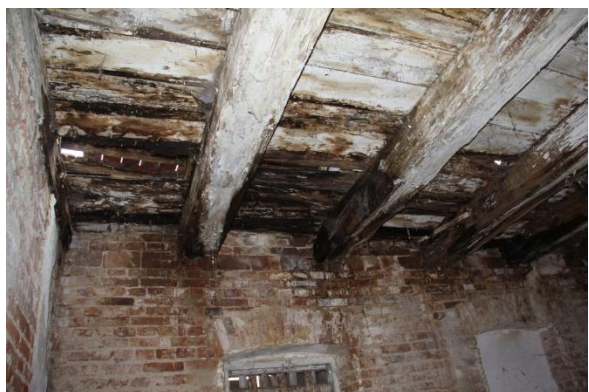
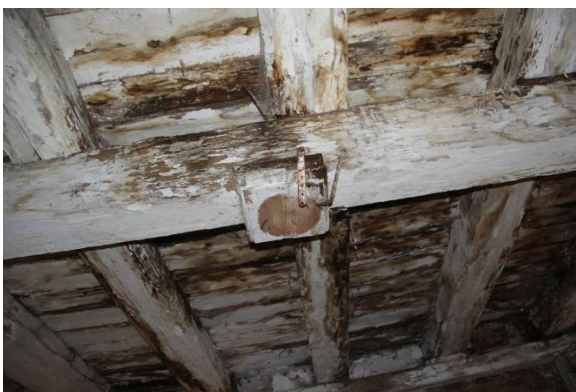
Strop spichlerza jest belkowy, nagi, wzmocniony drewnianymi podciągami wspartymi na drewnianych kolumnach o prostych głowicach. Strop oraz kolumny z głowicami pokryte są pobiąłą.

Fot. Stan zachowania stropu spichrza w 2021 r.

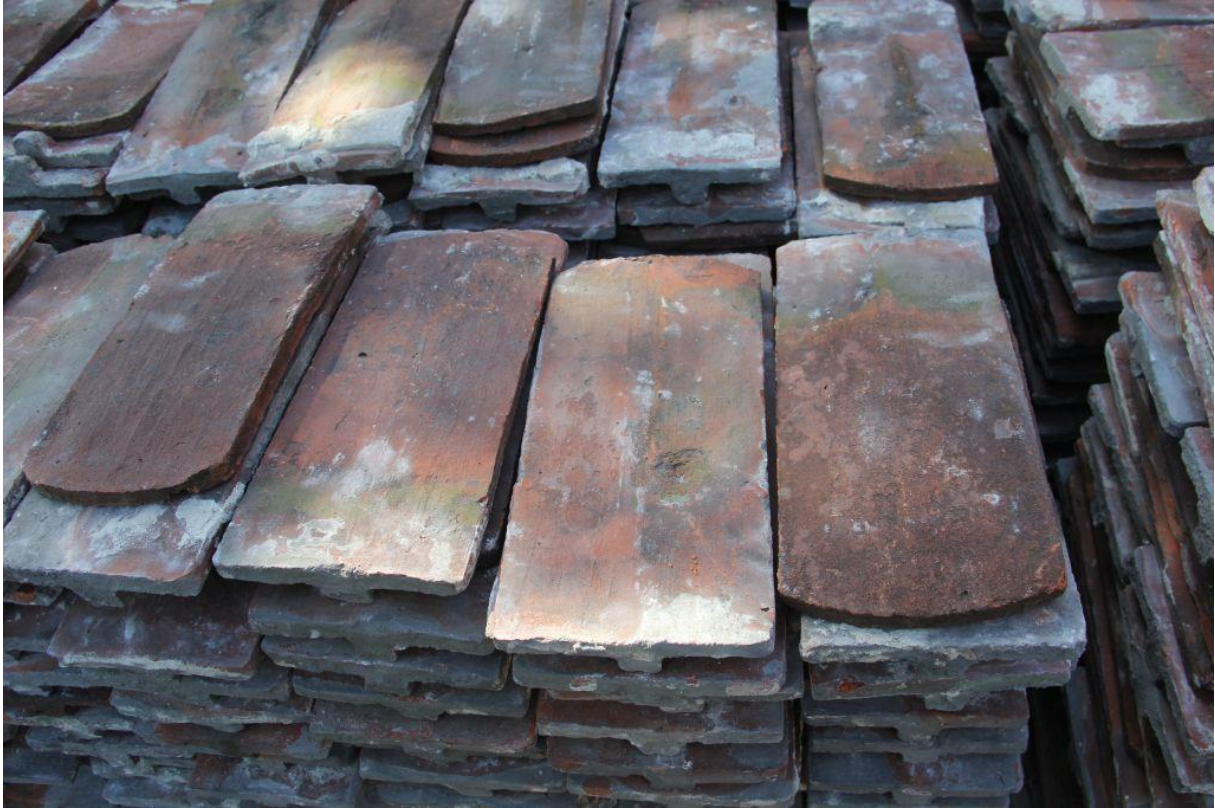
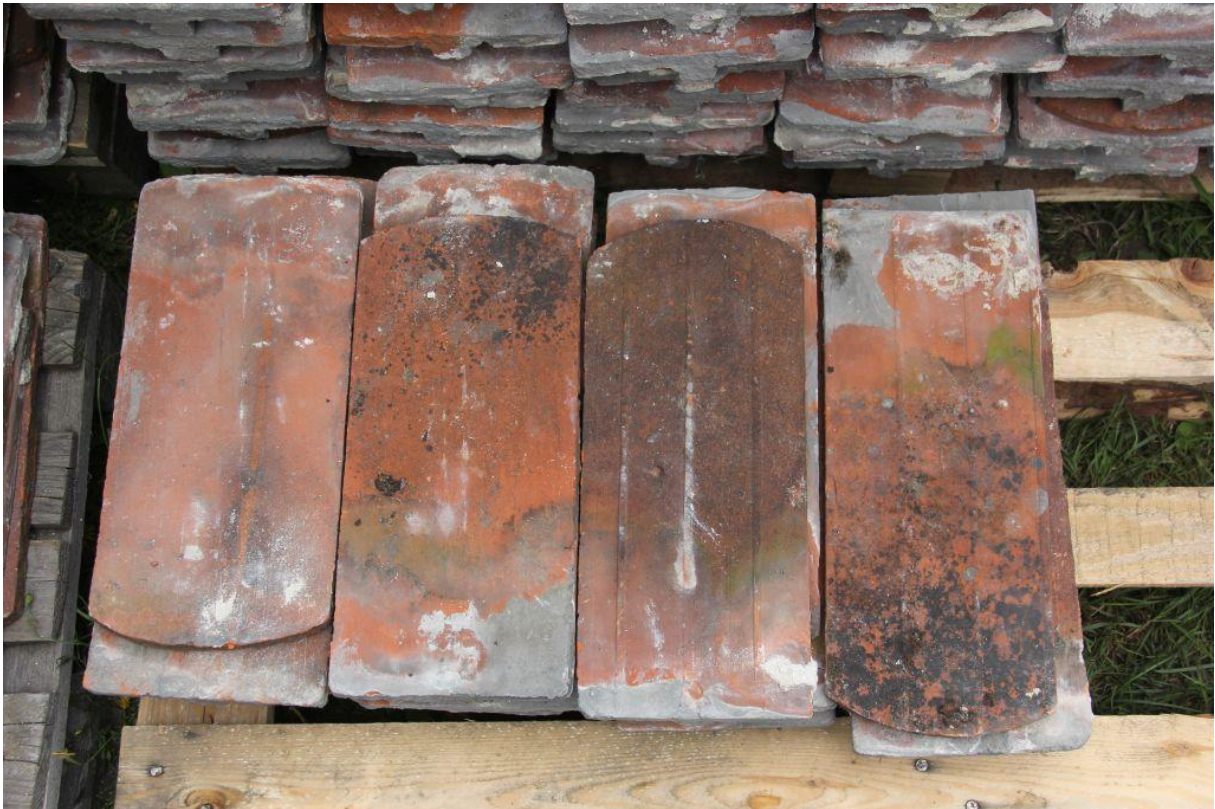
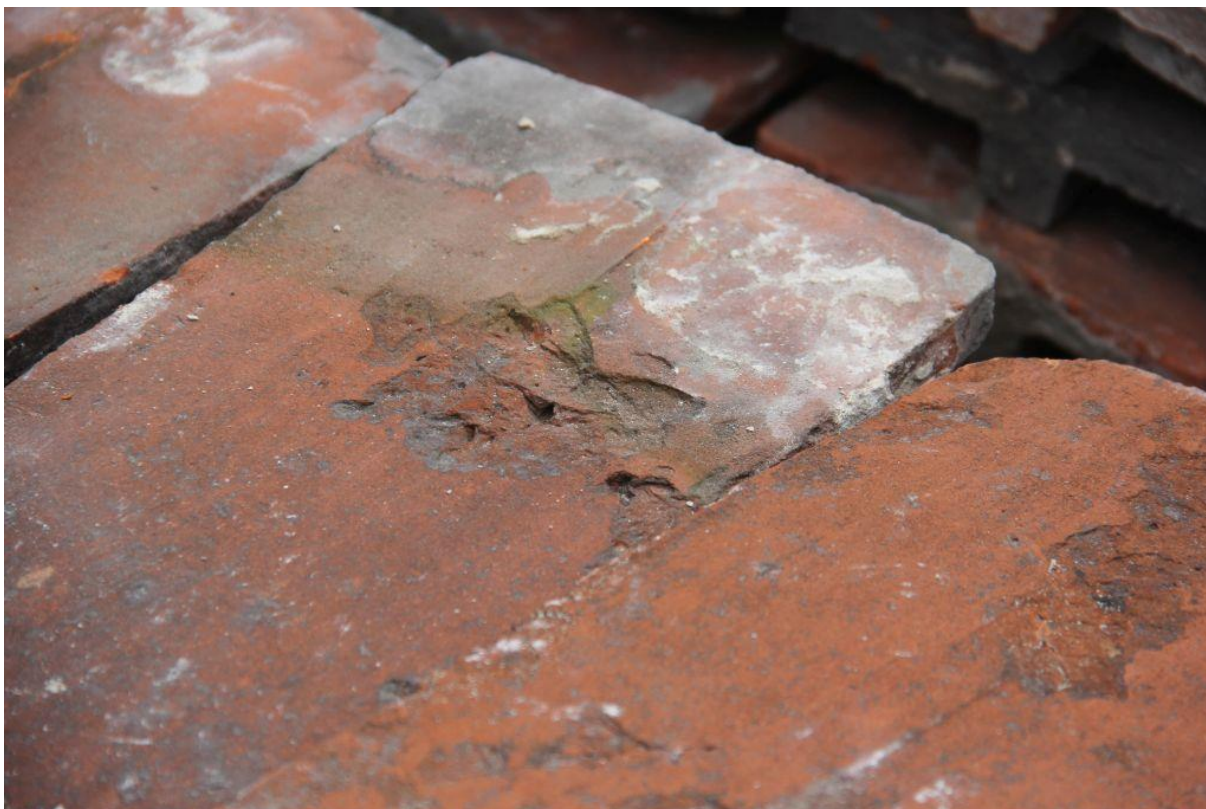
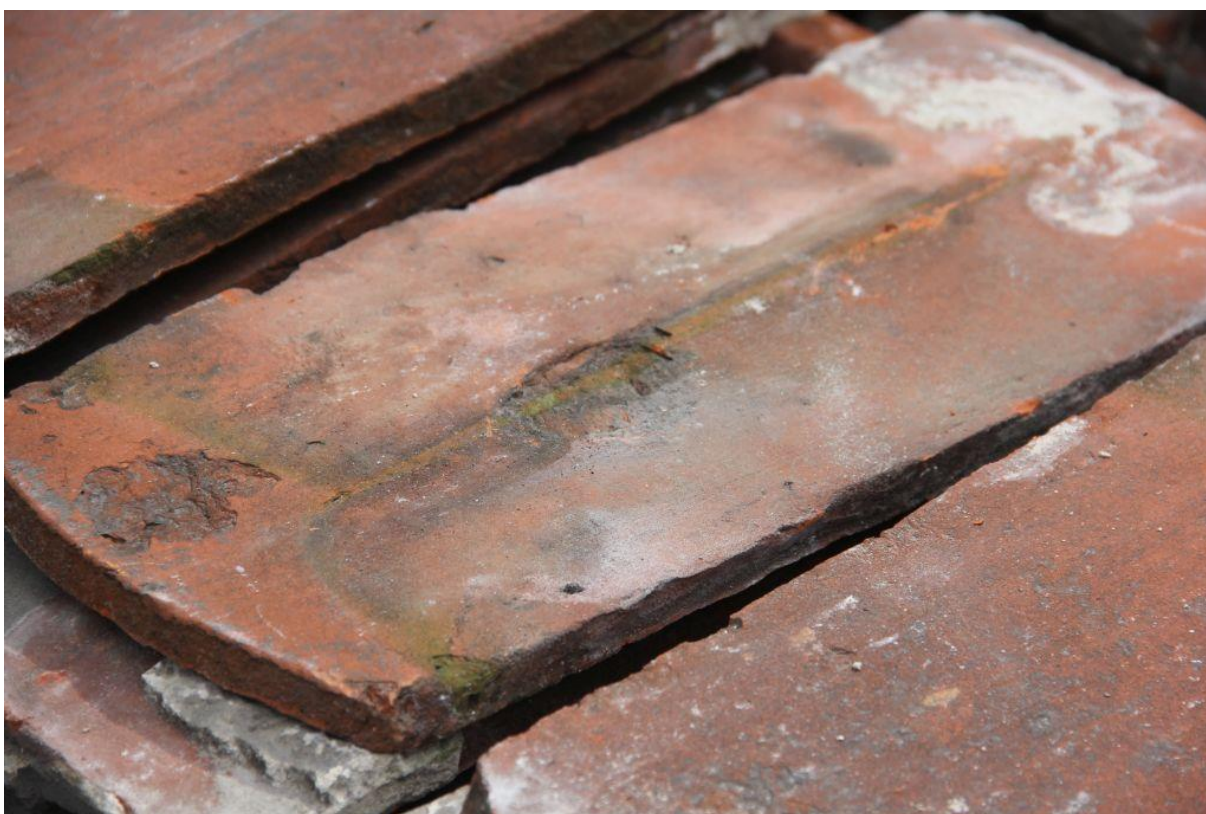
- DACHÓWKA

Fot. Dachówka w bardzo złym stanie zachowania, widoczne na powierzchni dachówki ubytki. Dachówki pokryte ciemnymi nawarstwieniami oraz jasnym nalotem. Widoczne mchy i porosty. Dachówka bardzo osłabiona, pęka. Oryginalne dachówki nie nadają się do ponownego montażu. Należy poszukać nowej dachówki zbliżonej wymiarami i wyglądem do dachówki oryginalnej.

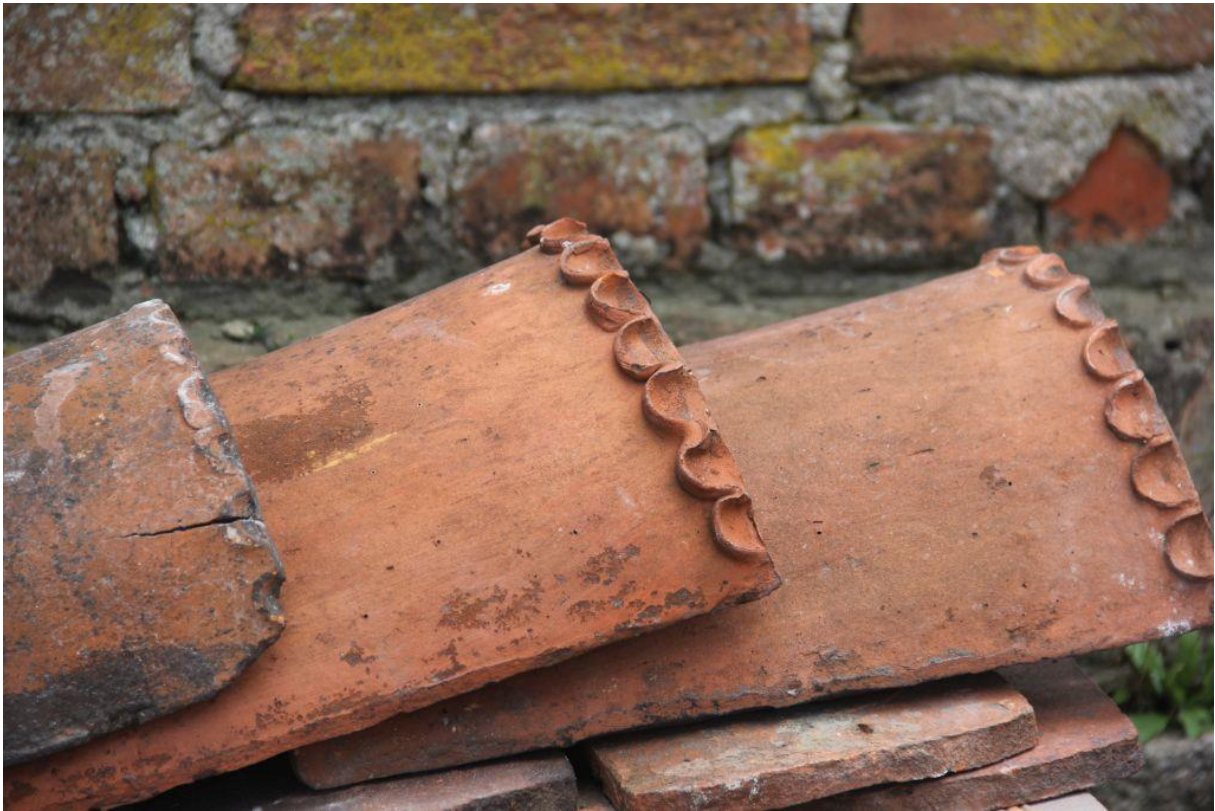
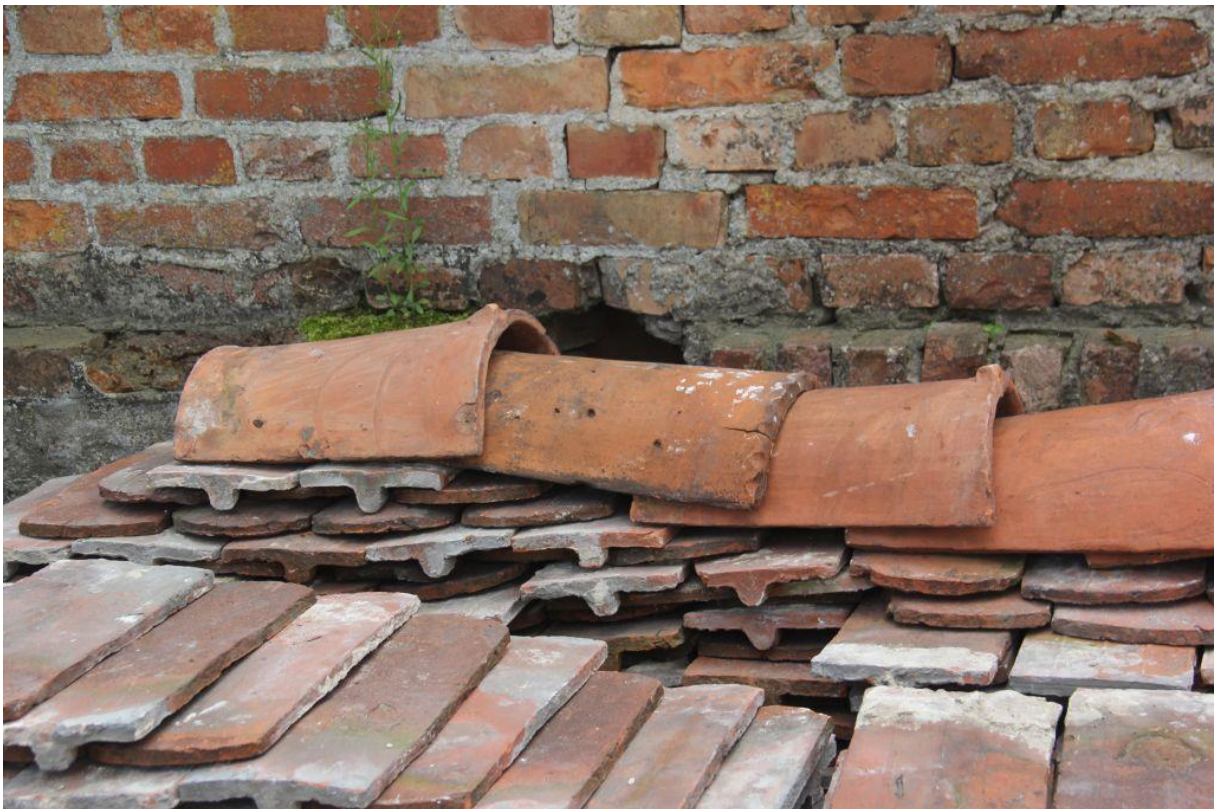
- GĄSIORY

Fot. Widoczne spękania na powierzchni gąsiorów. Gąsiorzy pokryte ciemnymi nawarstwieniami. Można odnaleźć dwa typy gąsiorów. Oryginalne gąsiorzy nie nadają się do ponownego montażu. Należy poszukać nowych gąsiorów zbliżonych wymiarami i wyglądem do gąsiorów oryginalnych.

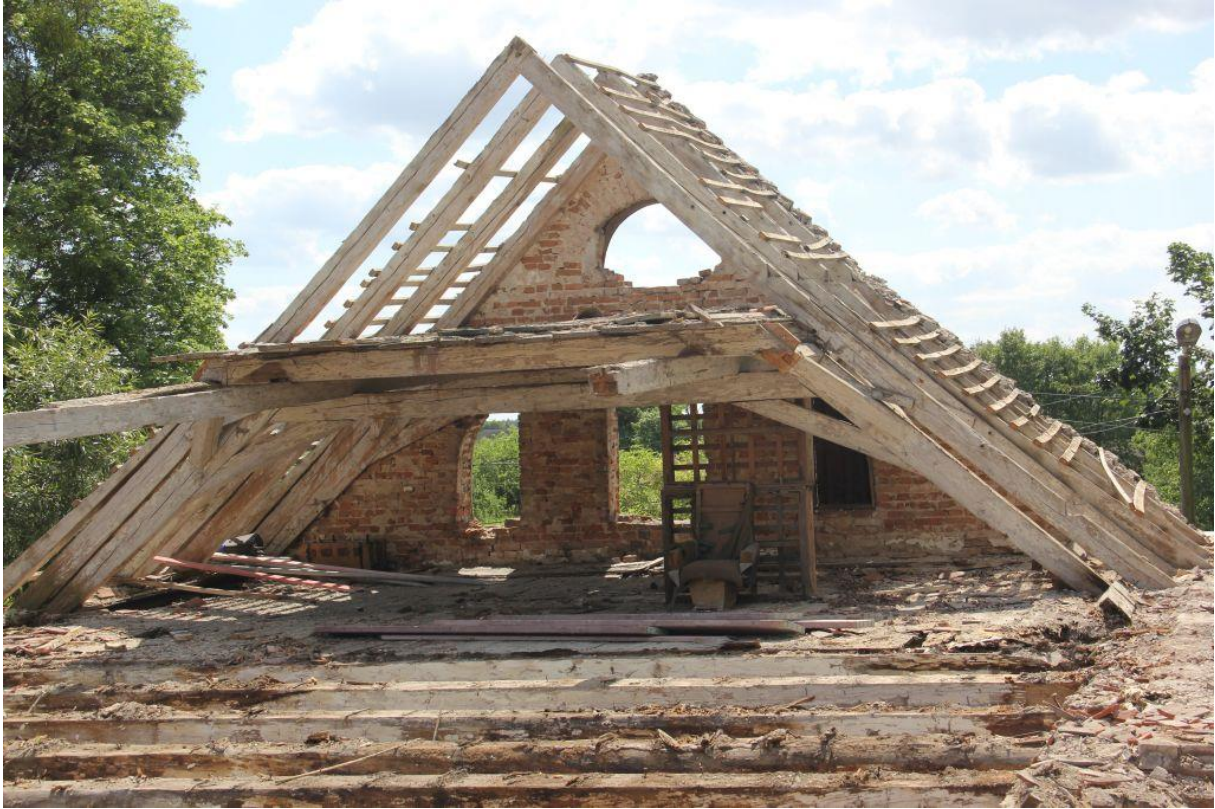
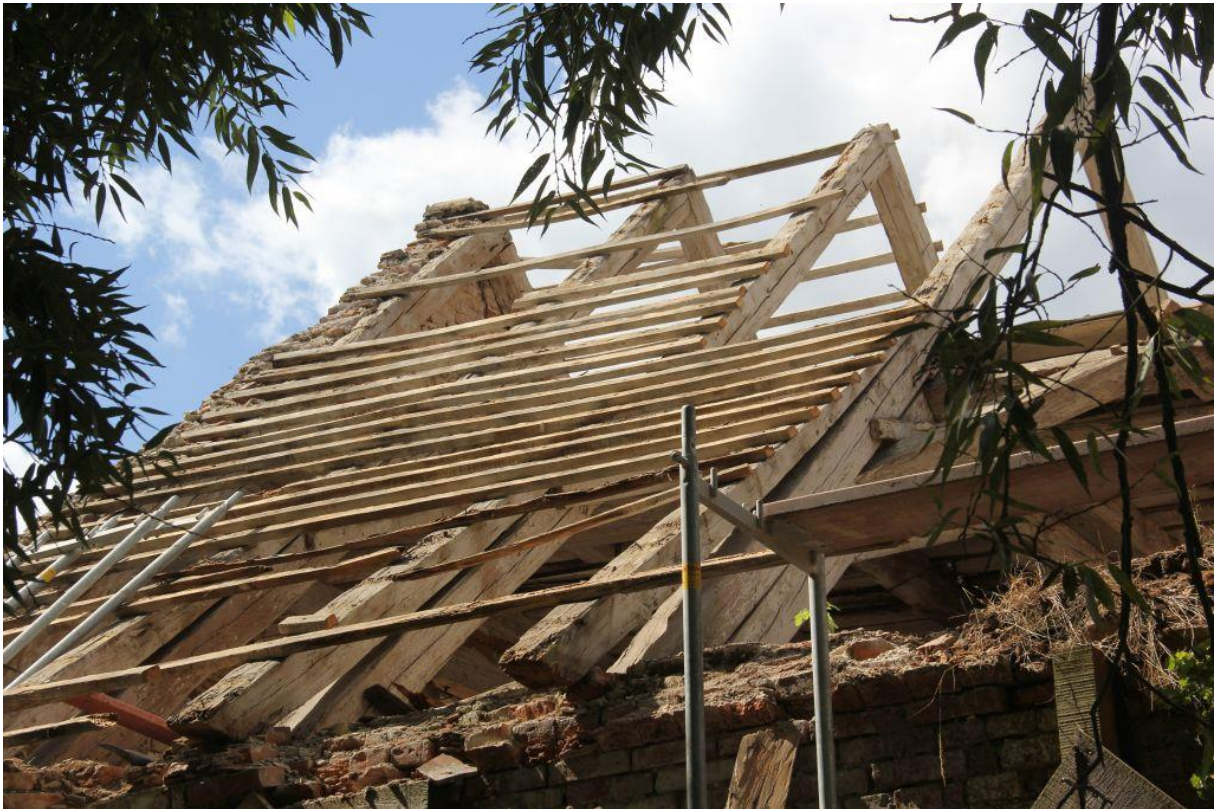
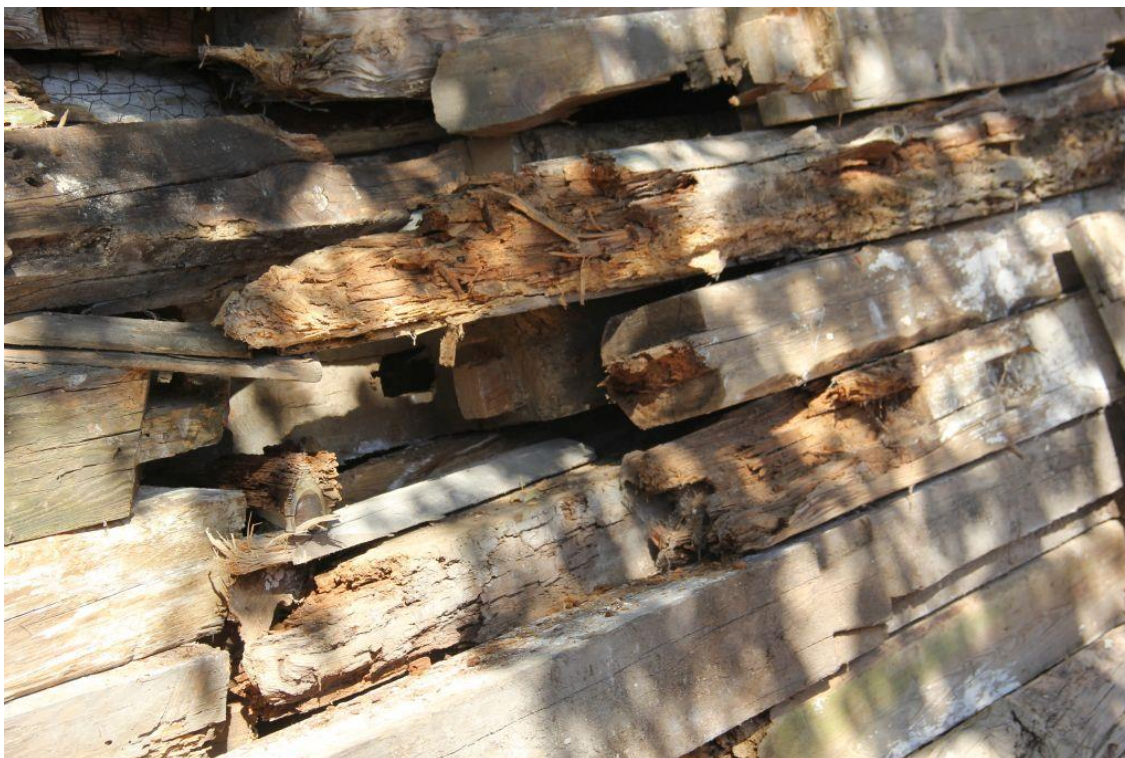
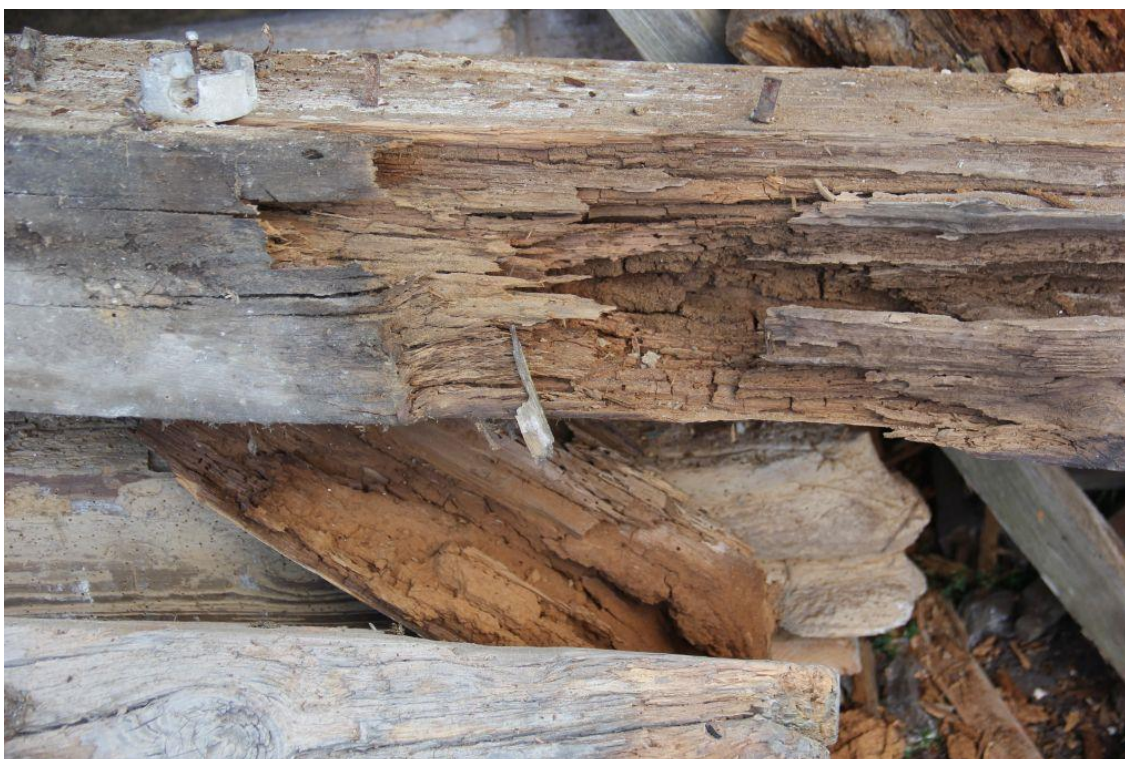
- WIEŻBA DACHOWA

Fot. Więźba dachowa zachowała się szczątkowo po demontażu dachówek i belek. Belki więźby dachowej w bardzo złym stanie, utraciły swoje właściwości. Widoczna korozja biologiczna. Pozostałość więźby dachowej utrzymuje szczyt południowy. Jednak oryginalne belki są w bardzo złym stanie i nie spełniają funkcji konstrukcyjnej dachu. Należy zdemontować pozostałe belki i wymienić na nowe.

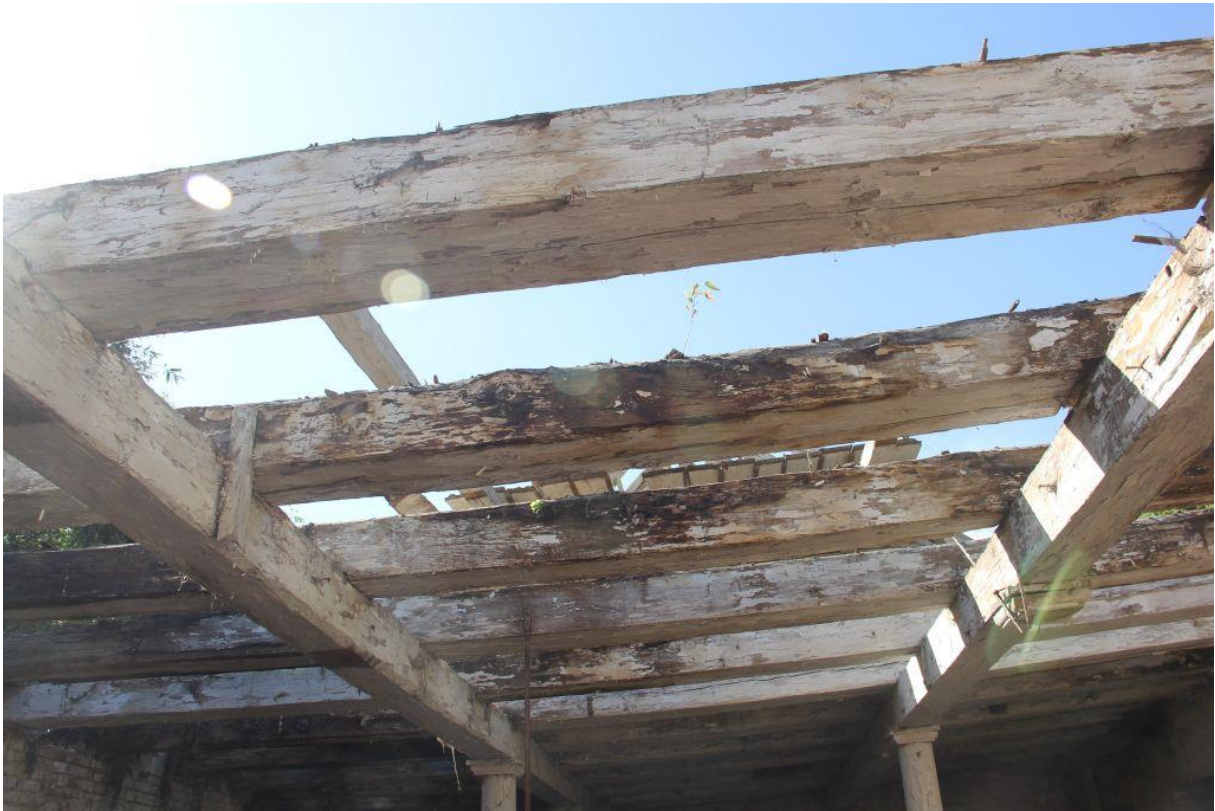
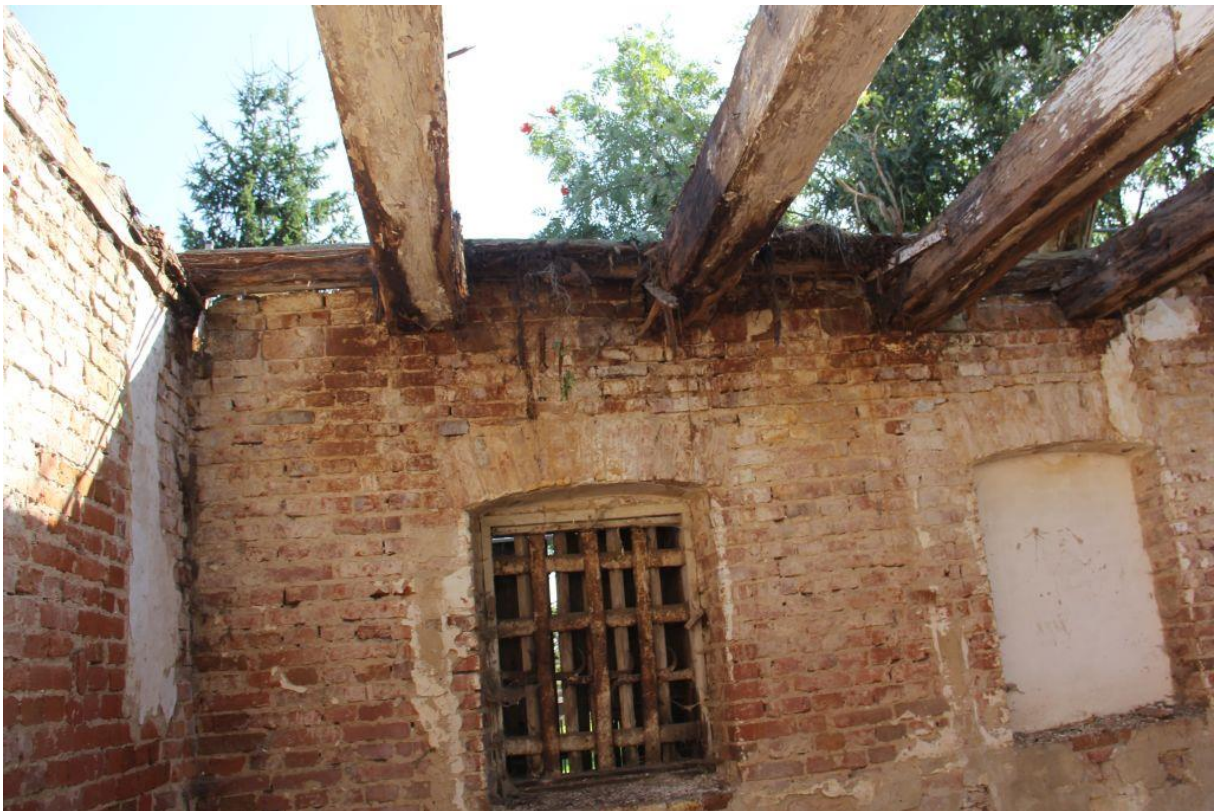
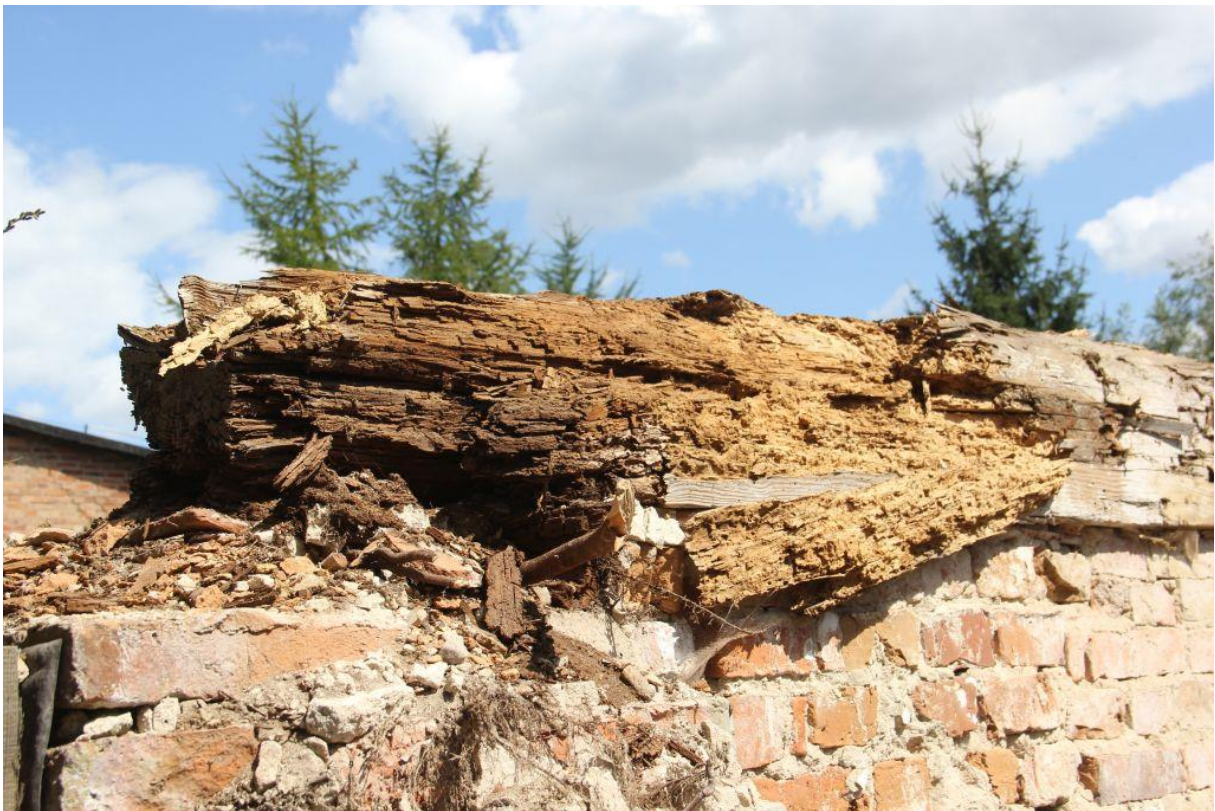
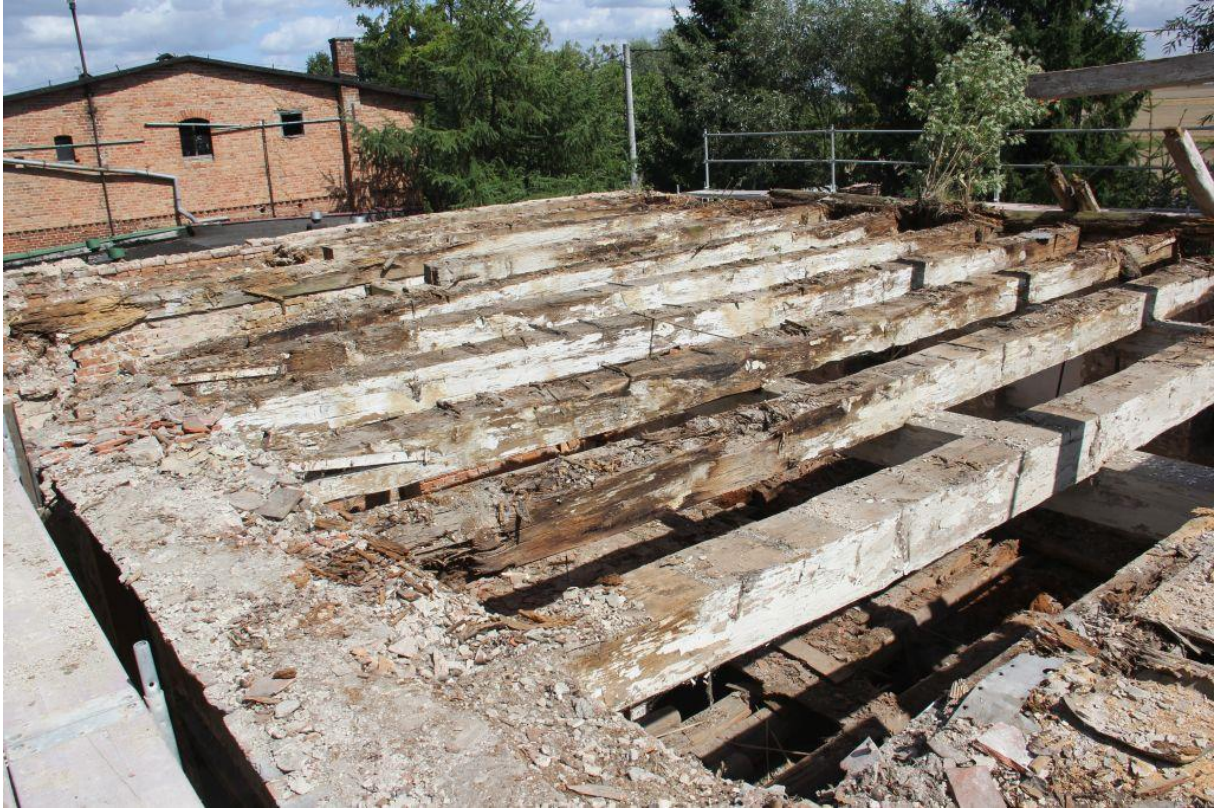
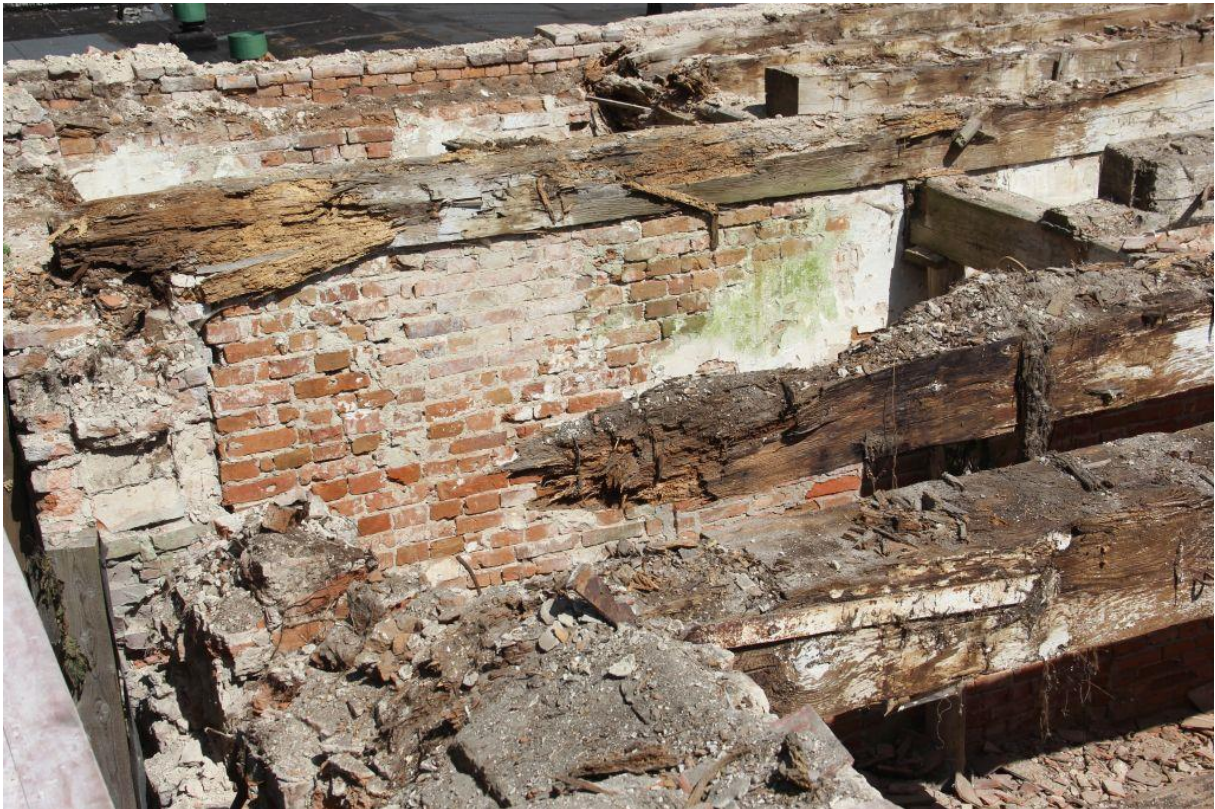
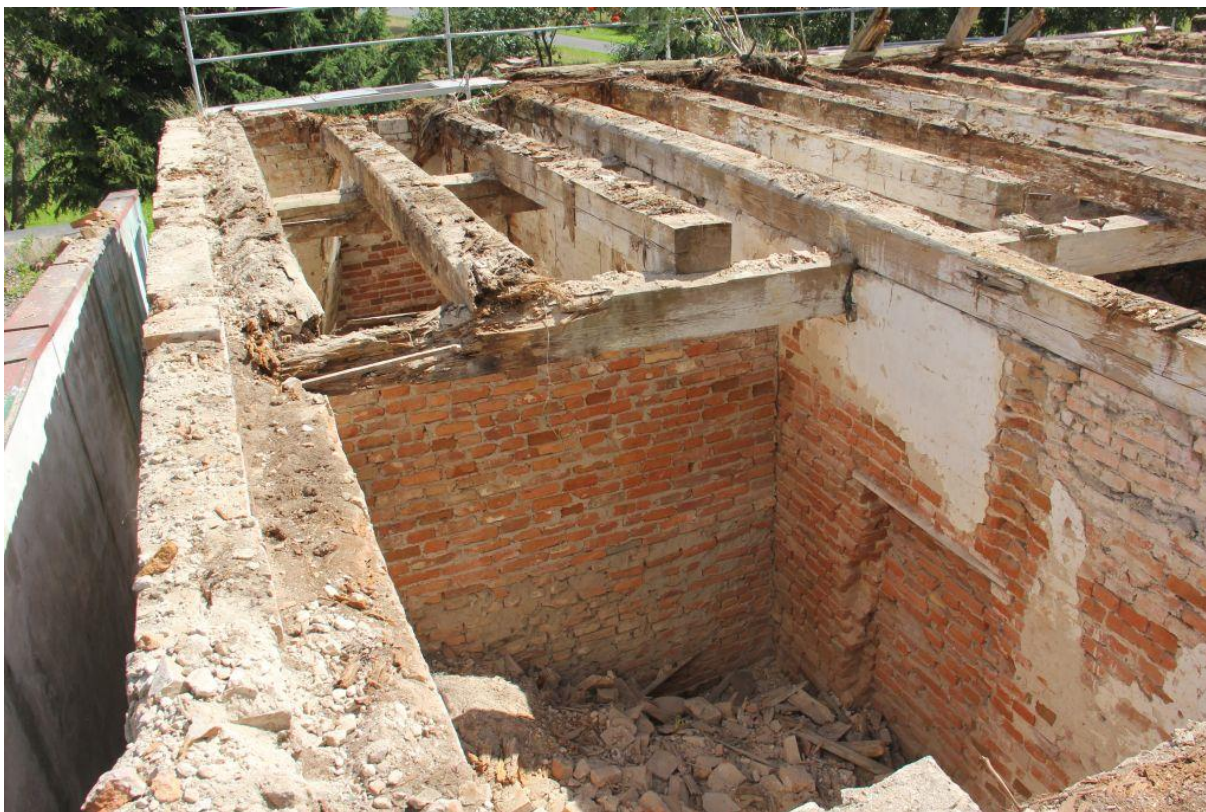
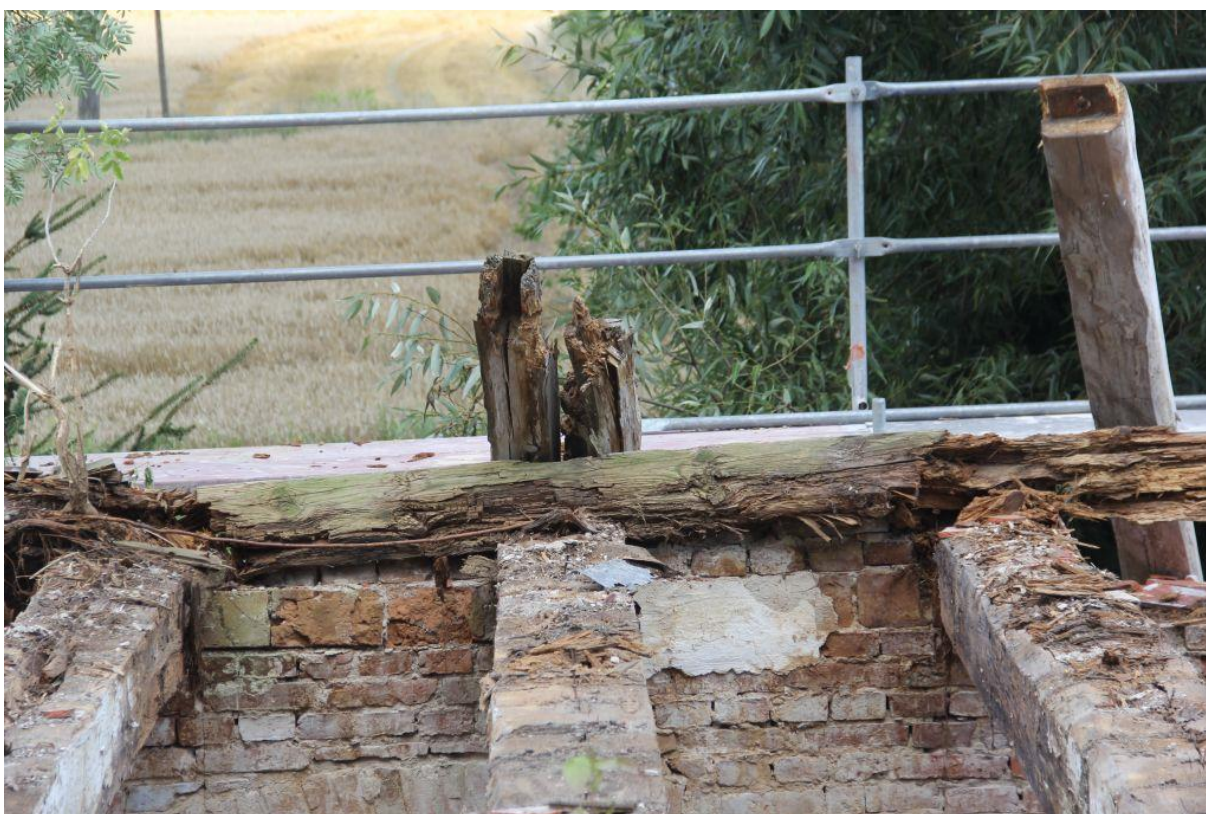
- **BELKI STROPOWE**

Fot. Belki stropowe w bardzo złym stanie zachowania, nie spełniają swojej funkcji konstrukcji dachu. Widoczna na belkach korozja biologiczna. Belki są spróchniałe lub zgnite. Należy wymienić belki stropowe na nowe.

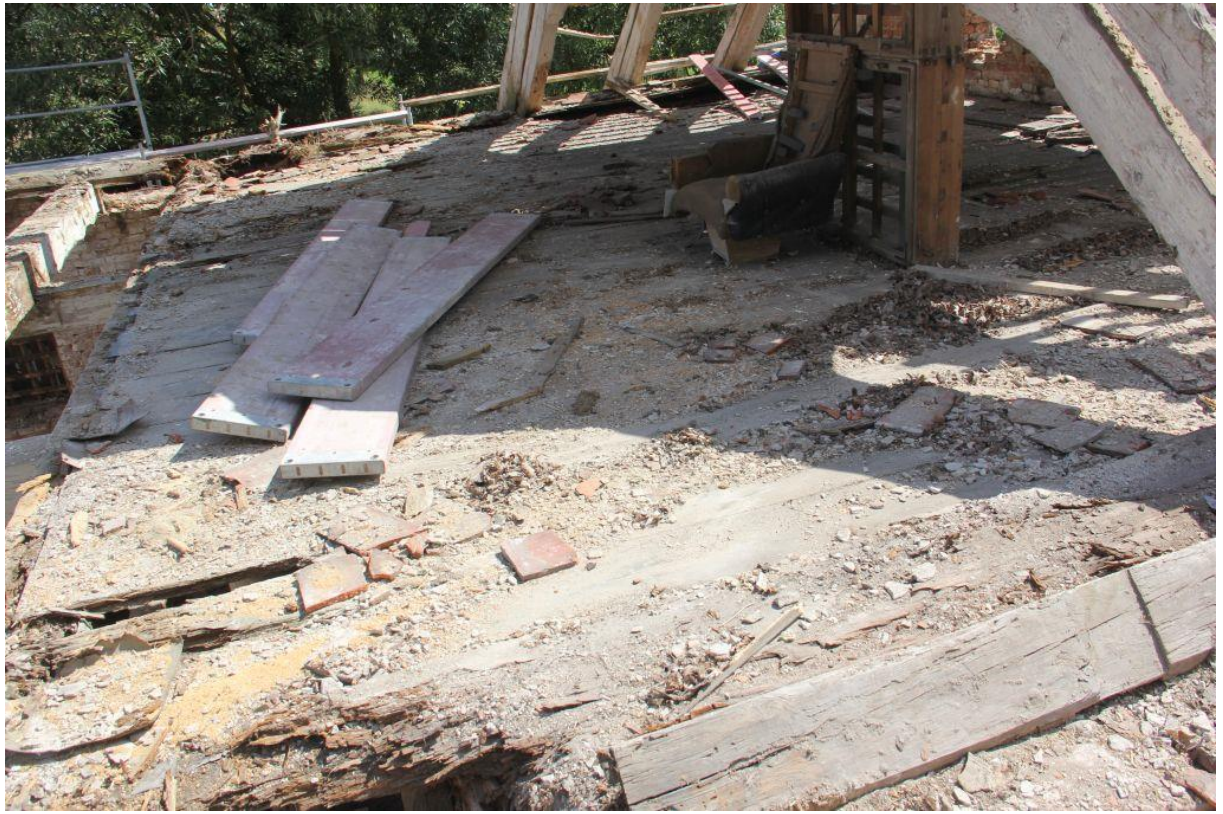
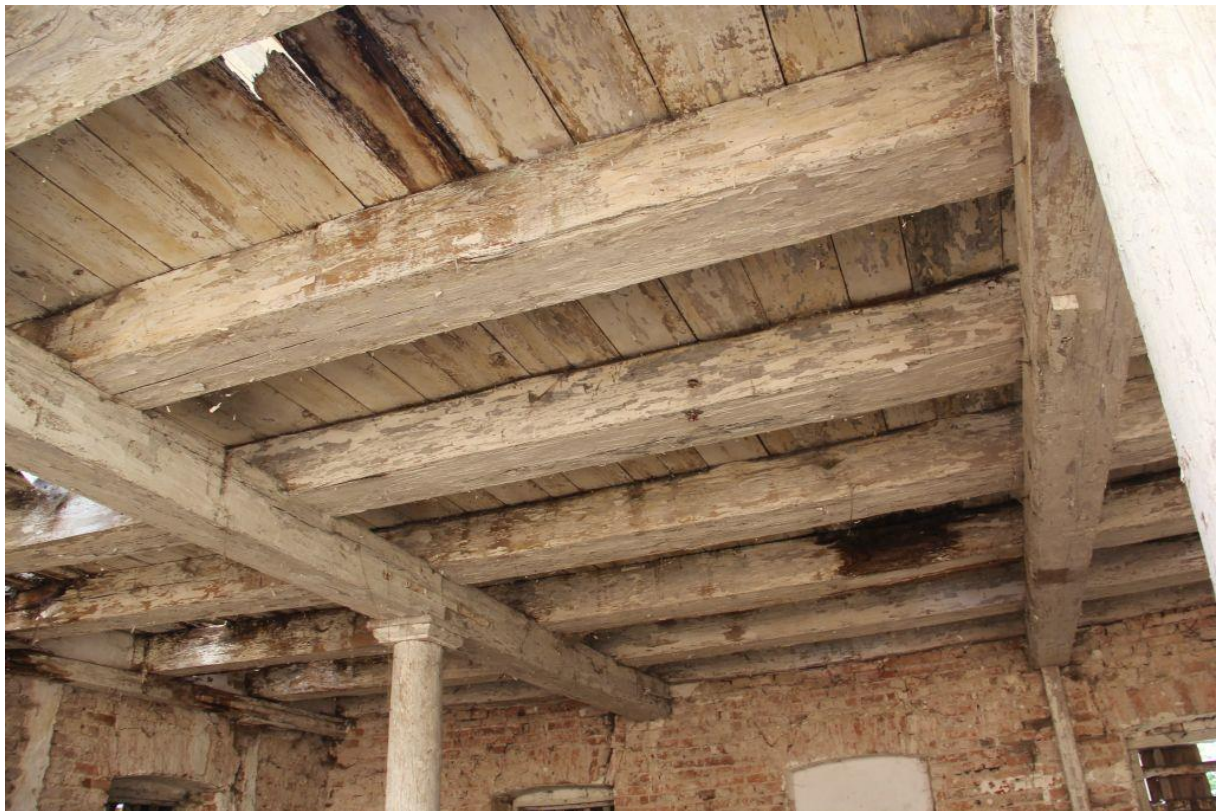
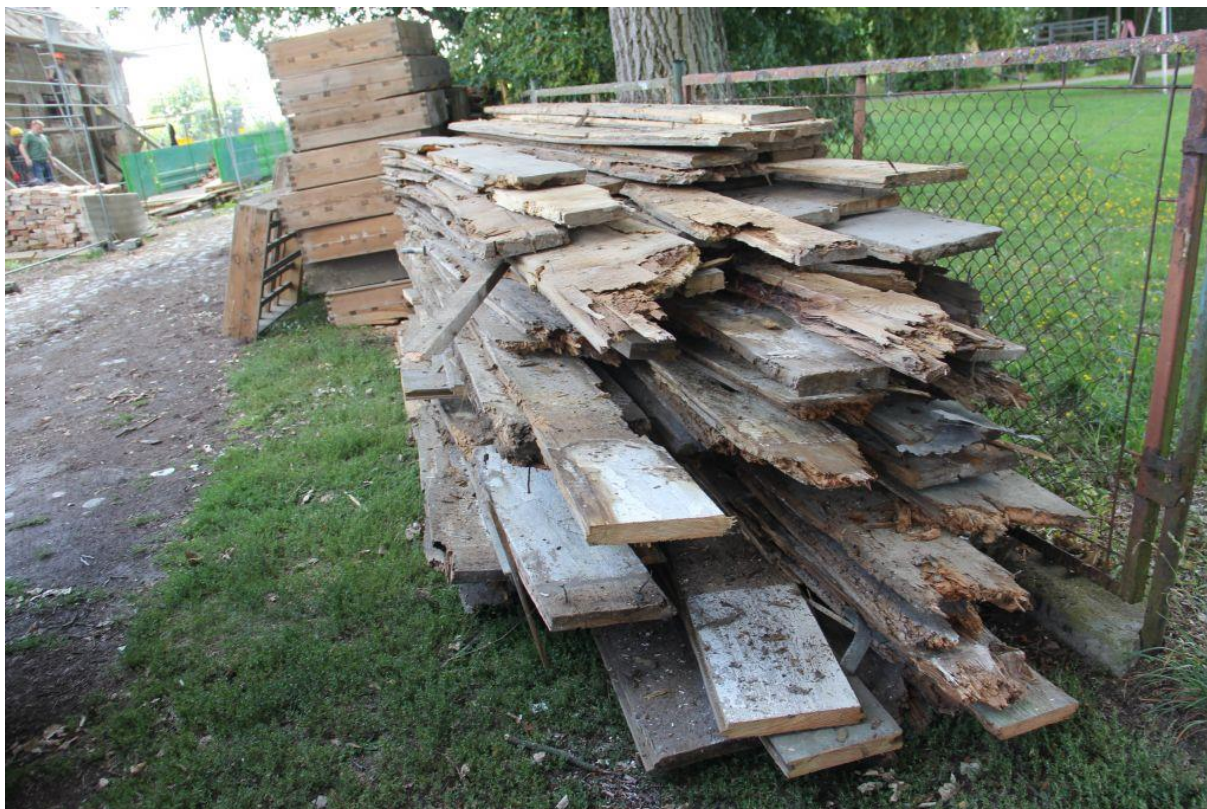
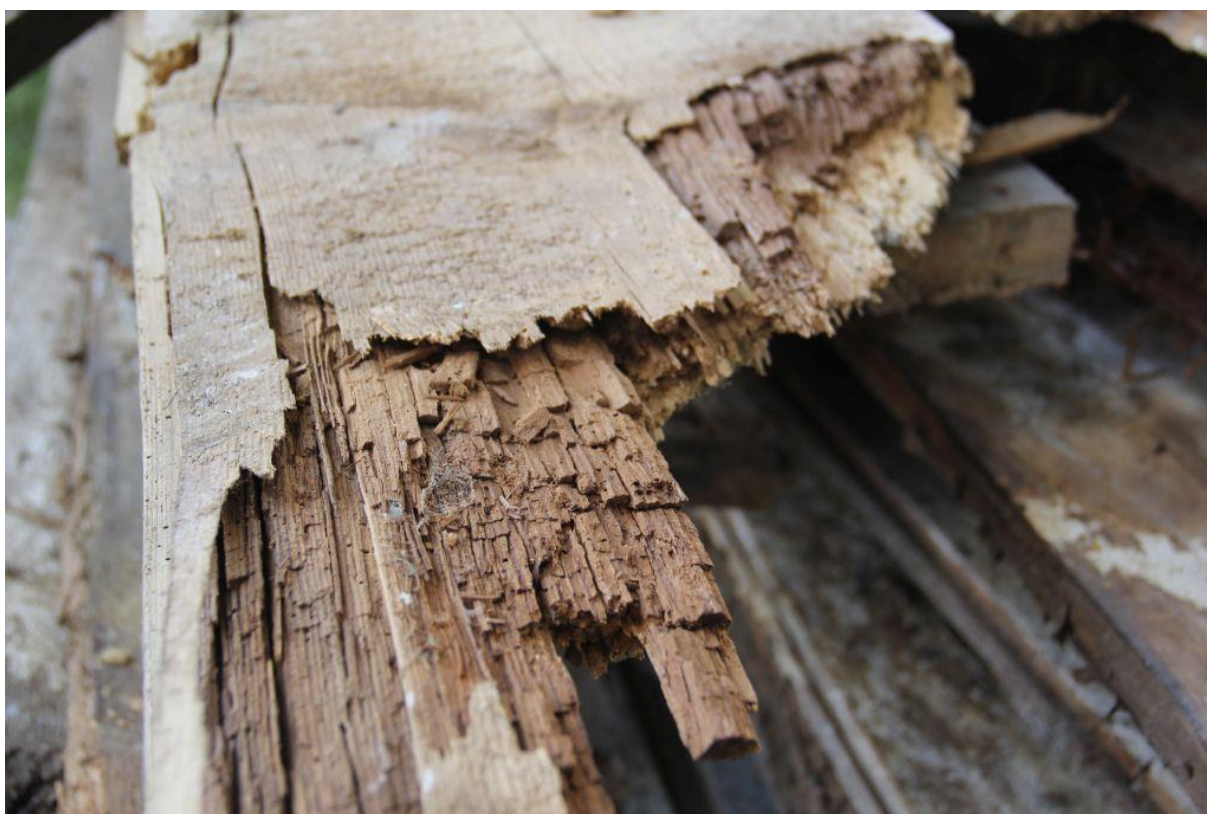
- **DESKI PODŁOGI PODDASZA**

Fot. Przez przeciekający dach deski były narażone na wodę opadową. Spowodowało to, że deski podłogi poddasza są w bardzo złym stanie. Widać na nich korozję biologiczną. Deski są bardzo słabe, łamią się i kruszą.
