NOTATKA KONSERWATORSKA

SPICHLERZ ZBOŻOWY

W BĄKOWIE

17 sierpień 2023 r.

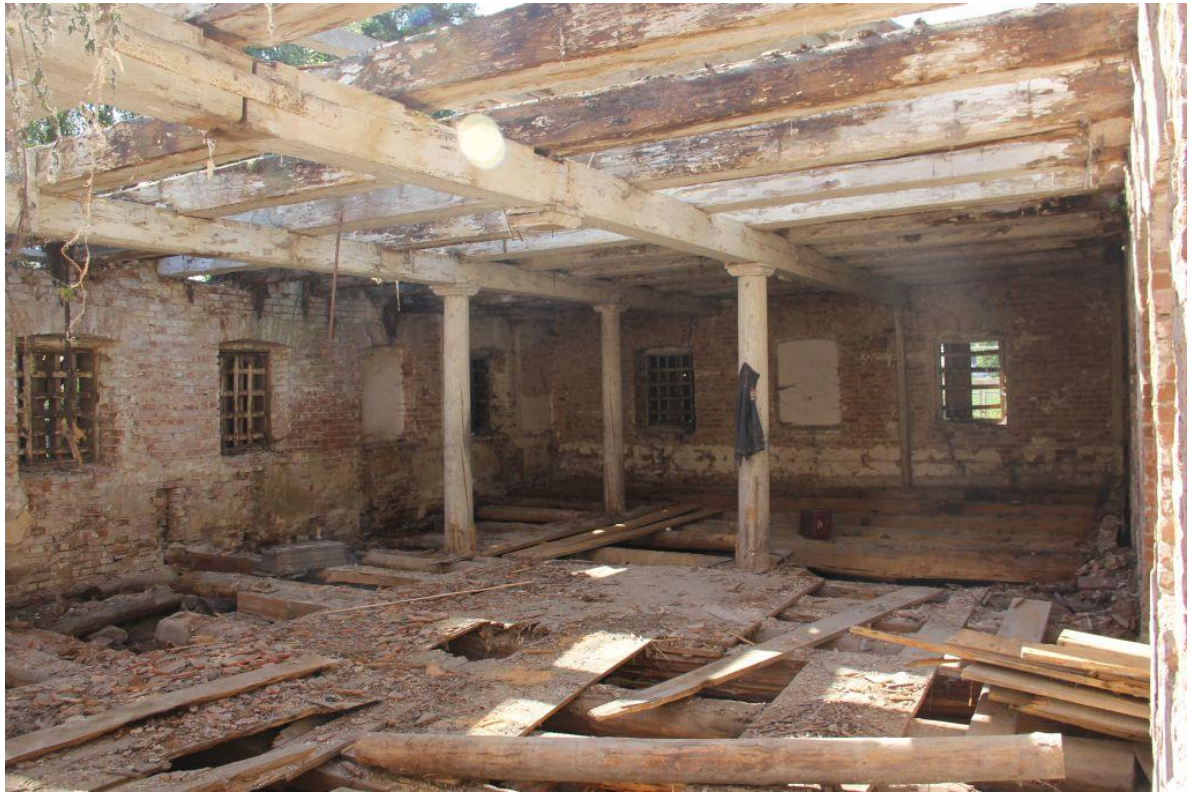
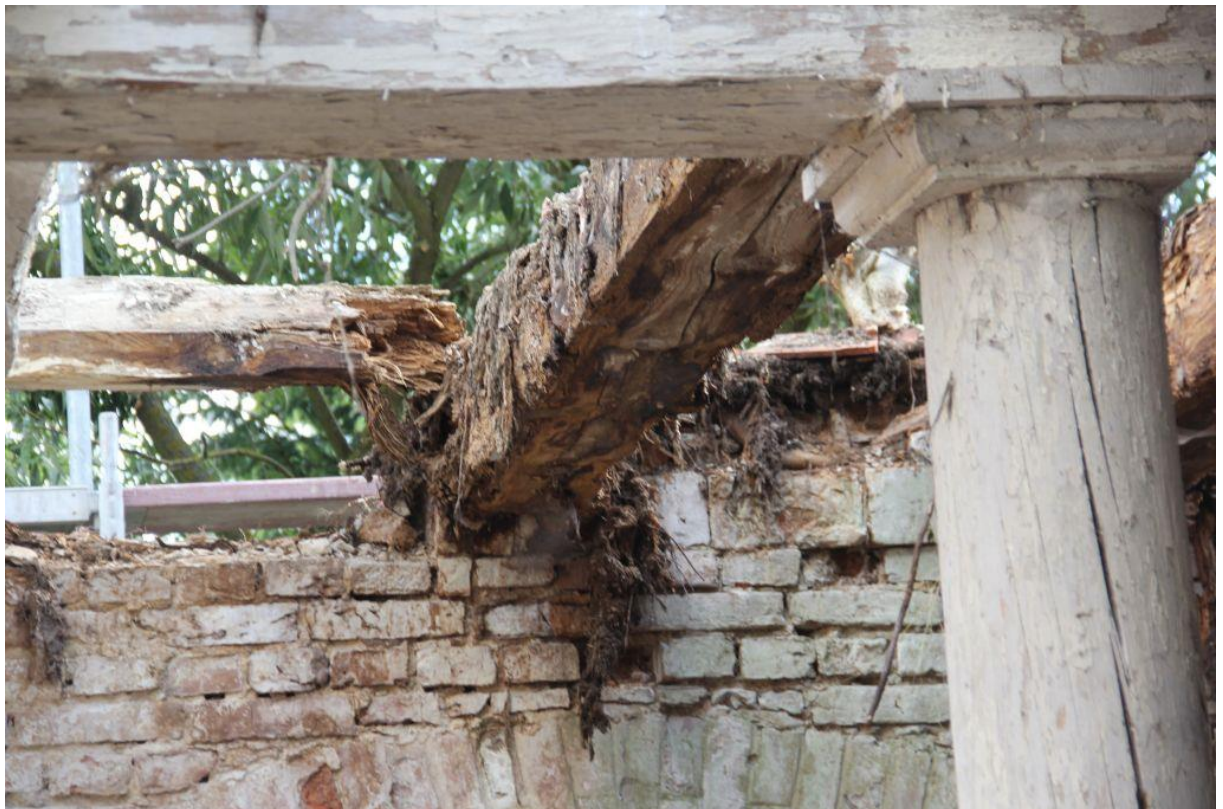
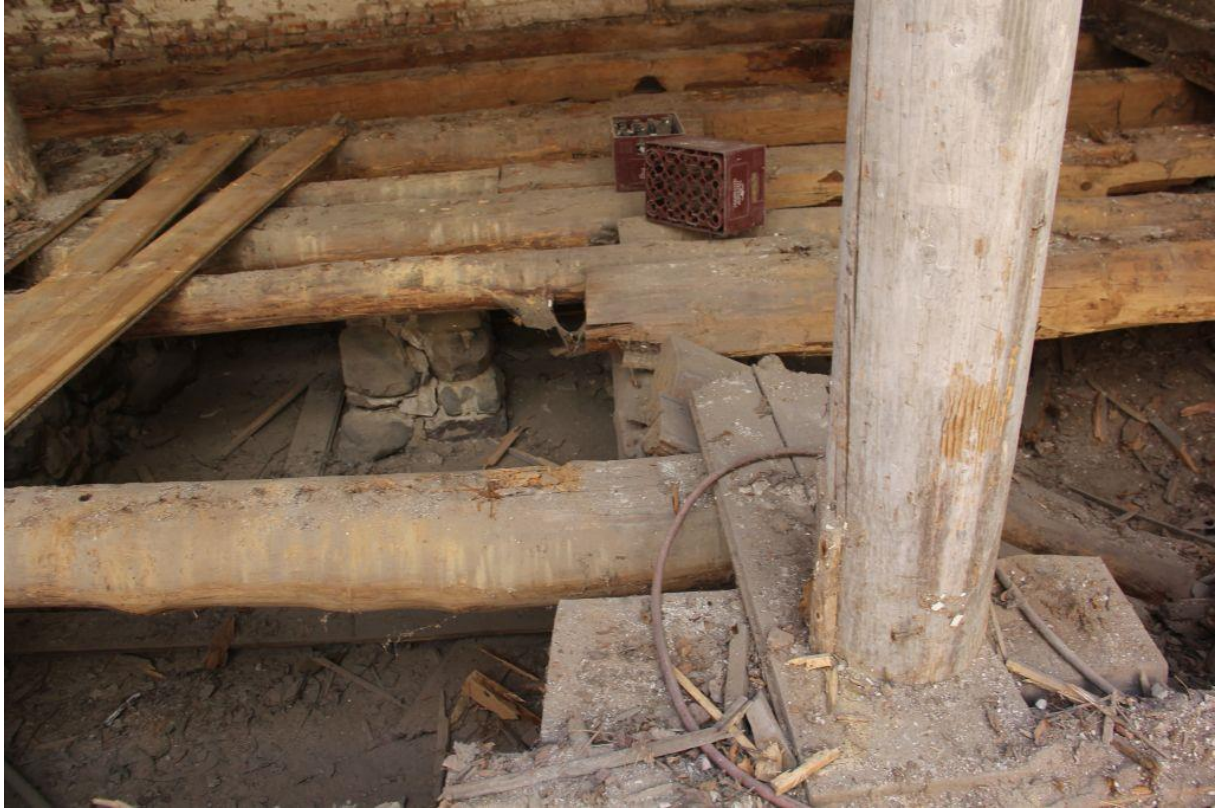
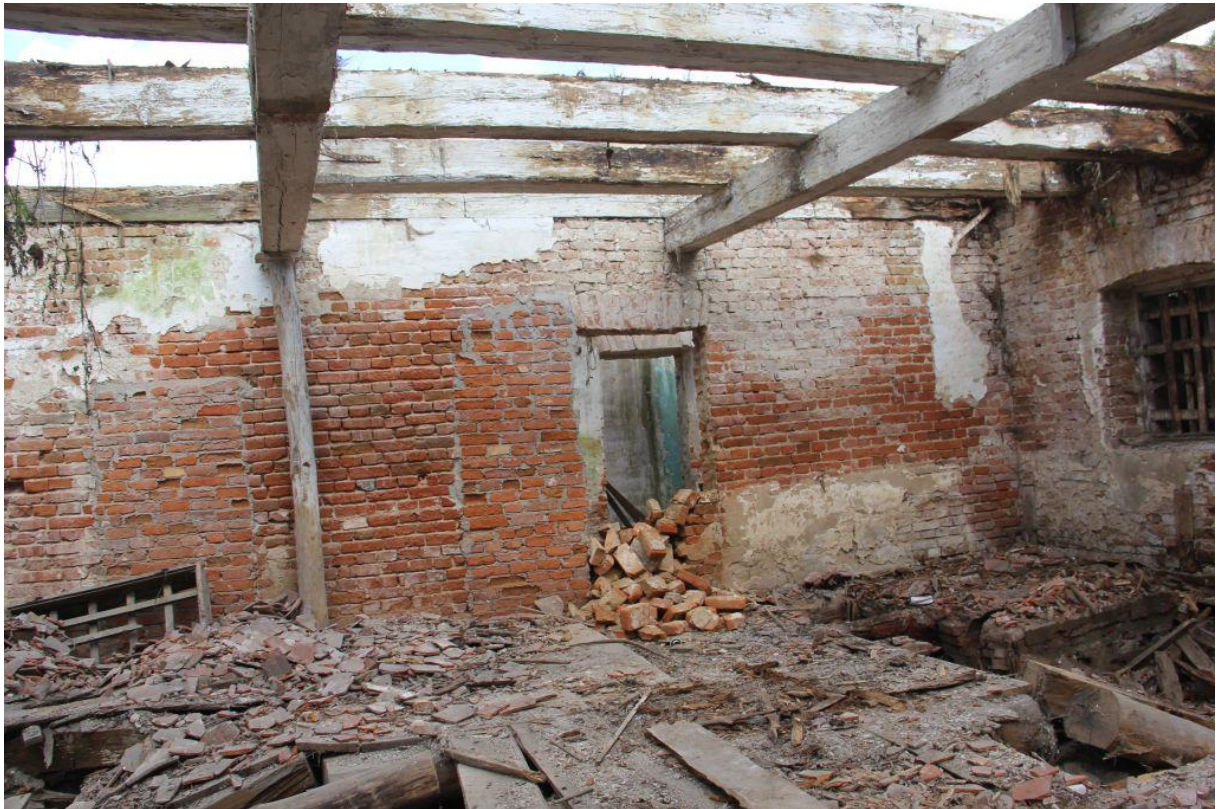
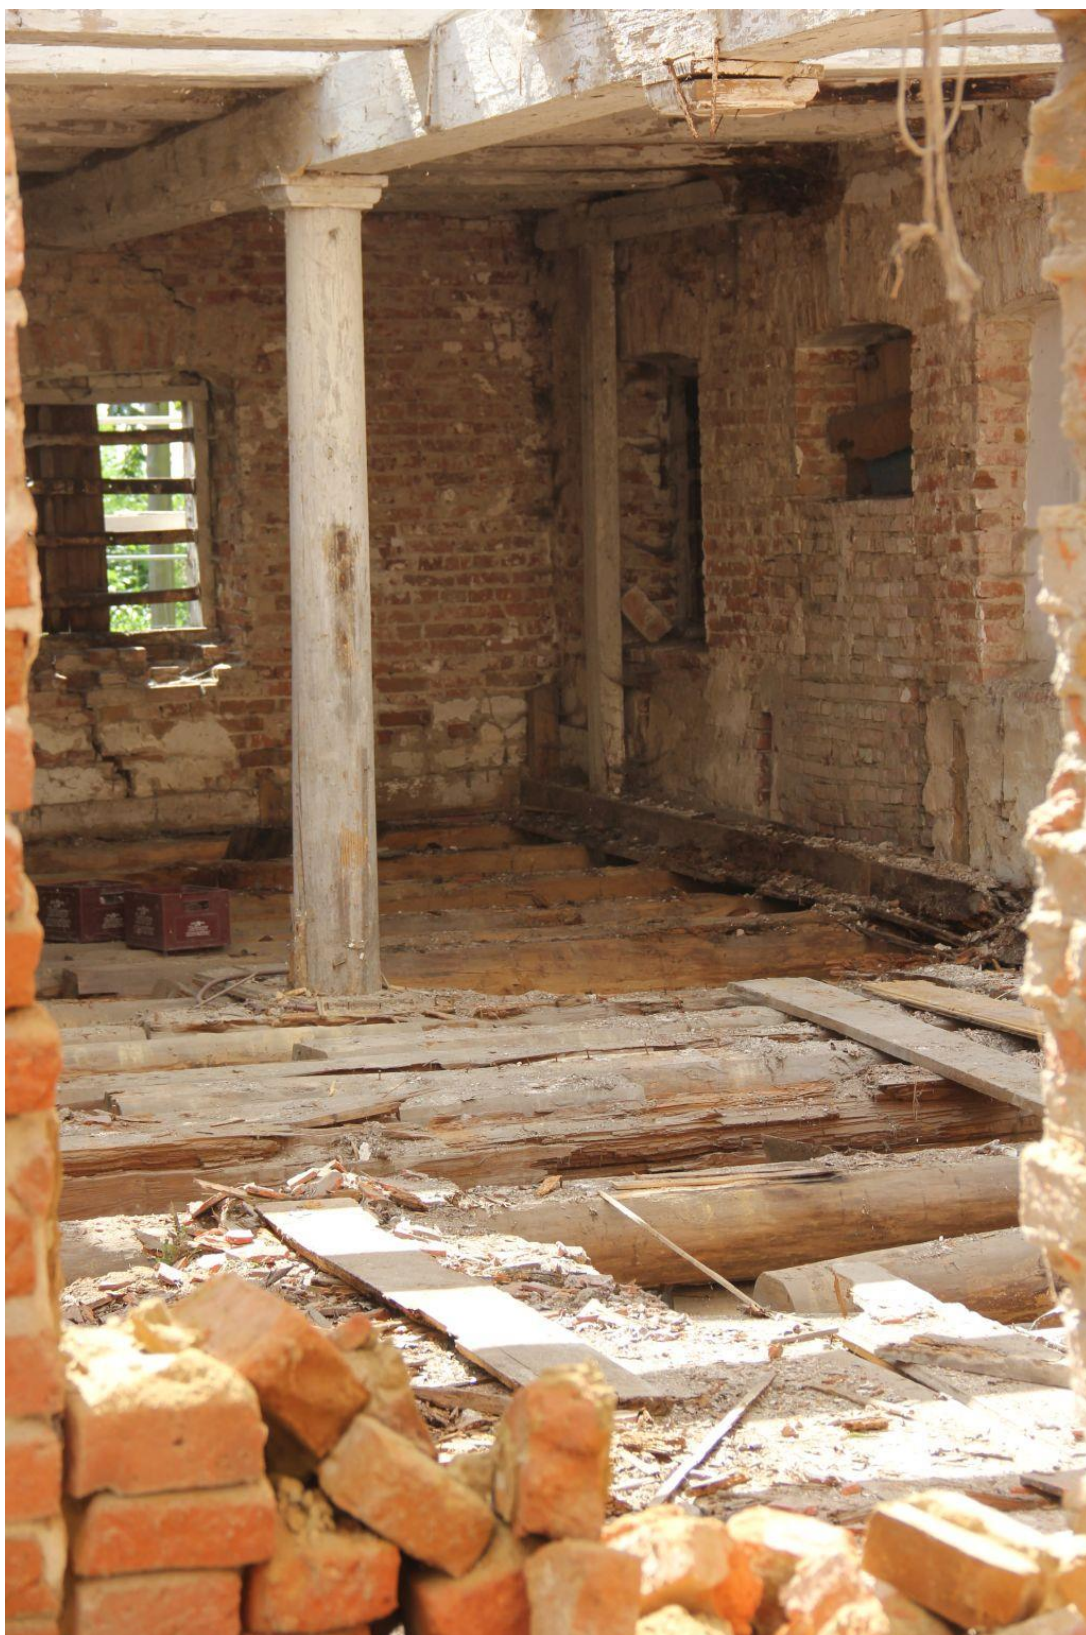
- SŁUPY

Fot. Zachowały się 4 słupy z pośród 8. Widoczne są ślady na belce nośnej po głowicach kolumn. Należy zdemontować słupy i ocenić ich stan czy nadają się do ponownego montażu.

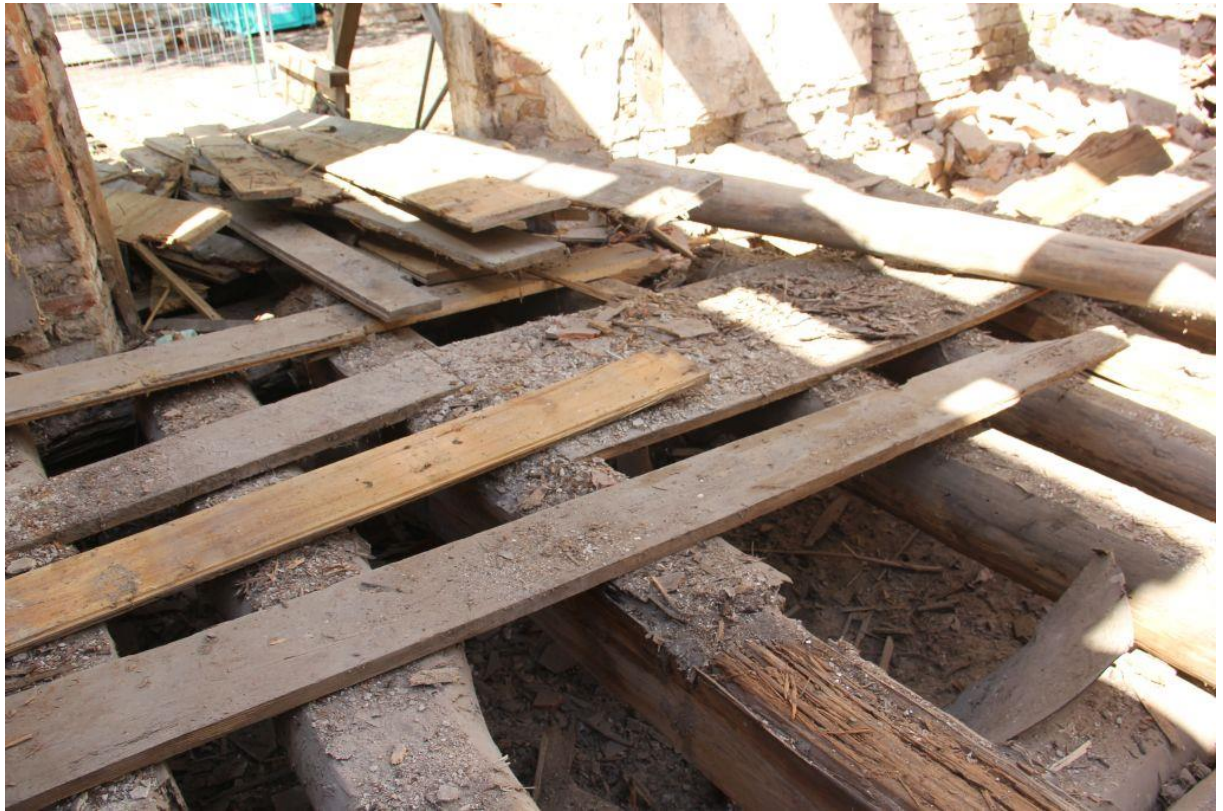
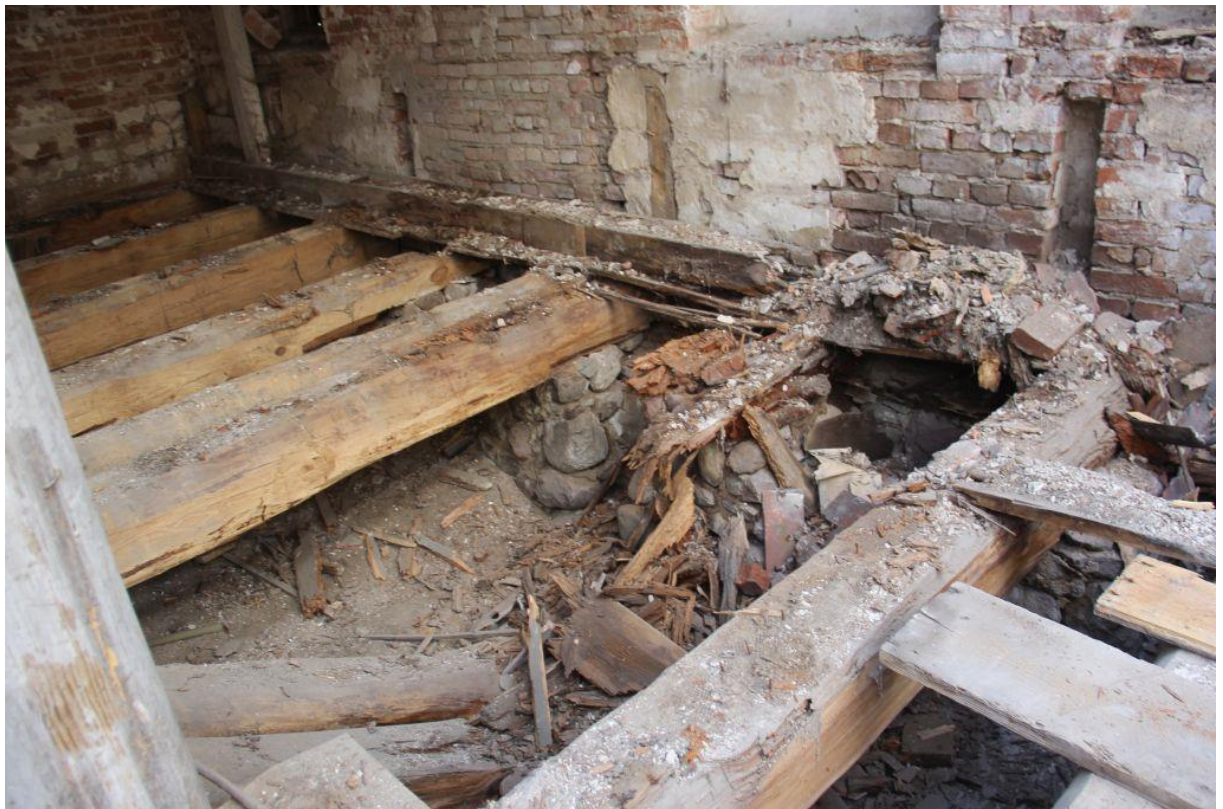
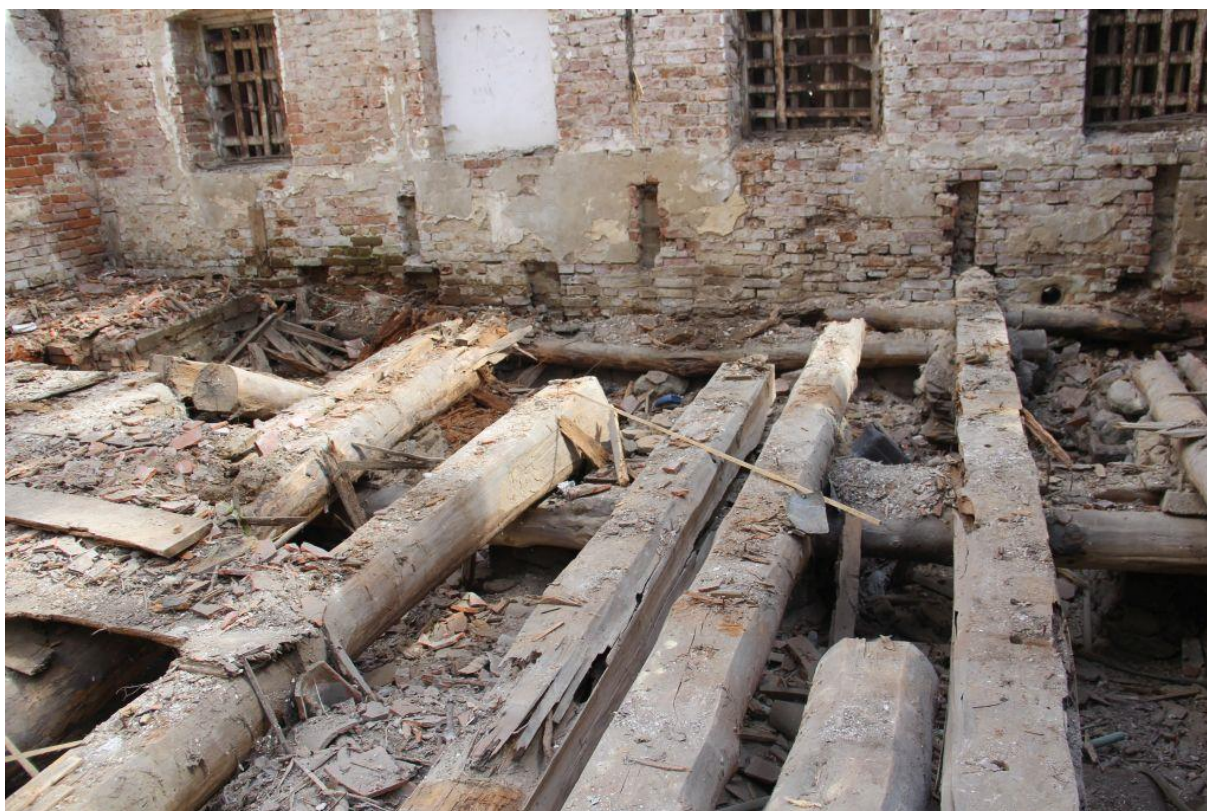
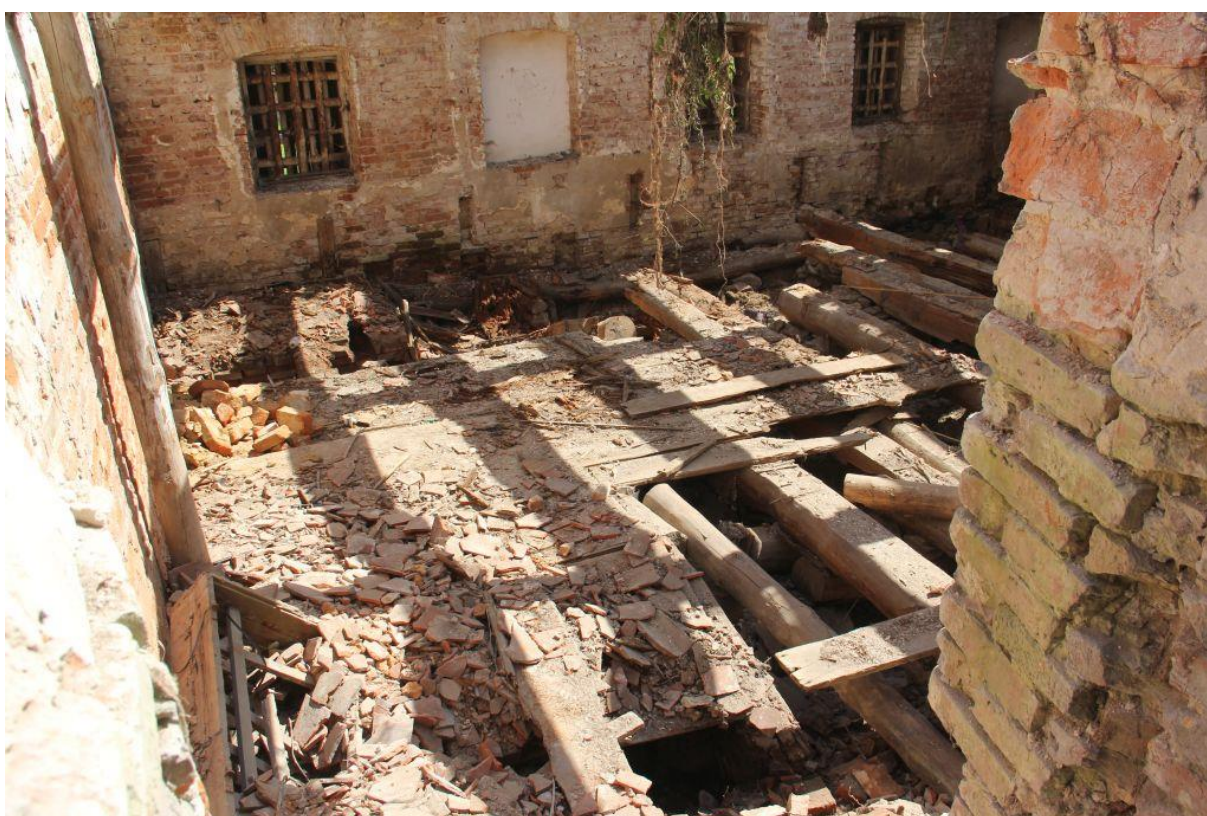
- **DESKI I BELKI PODŁOGOWE**

Fot. Bardzo zły stan belek podłogowych oraz desek. Deski oraz belki zarywiają się są bardzo słabe. Widoczna korozja biologiczna spowodowana przez lata przeciekającym dachem.

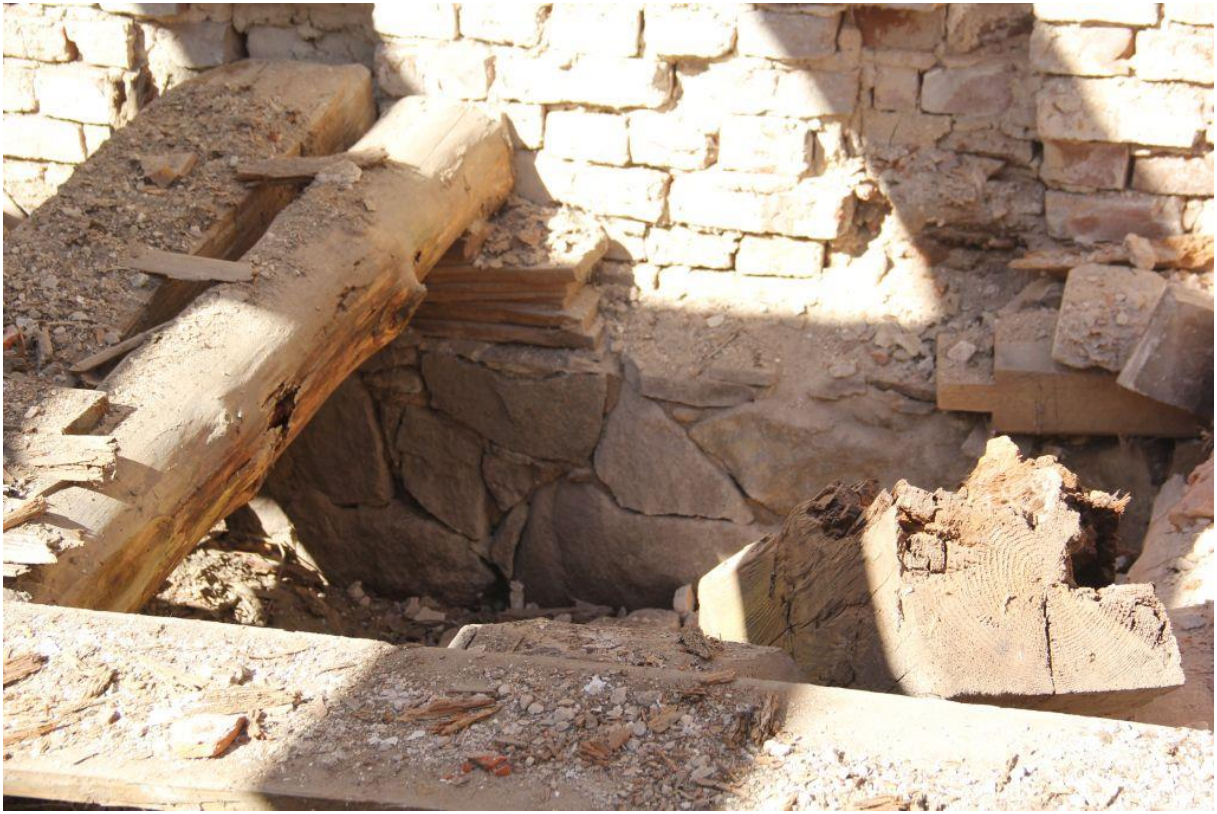
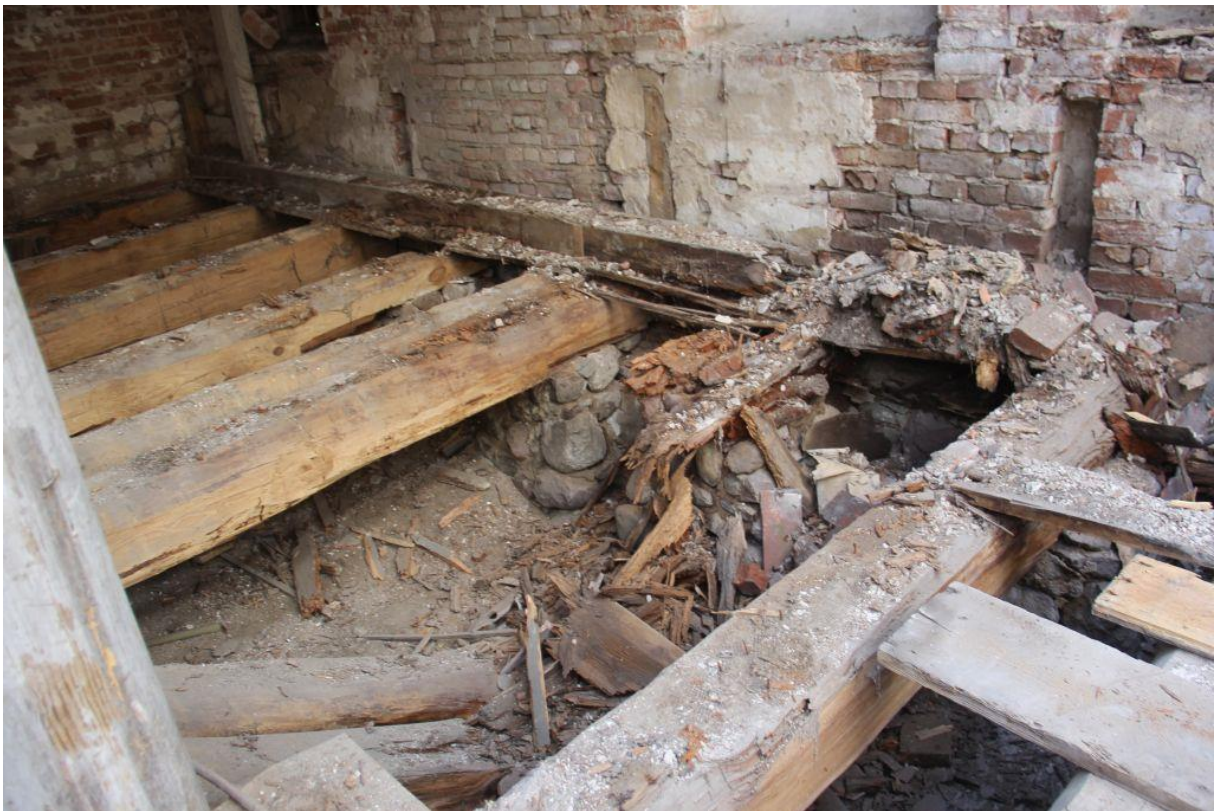
- **KAMIENIE FUNDAMENTOWE**

Fot. Pod belkami widoczne umieszczone kamienie na piasku. Pod murem ceglanym kamienie fundamentowe ociosane prosto. Należy wykonać wykop, który uwidoczni wysokość oryginalnego fundamentu kamiennego.

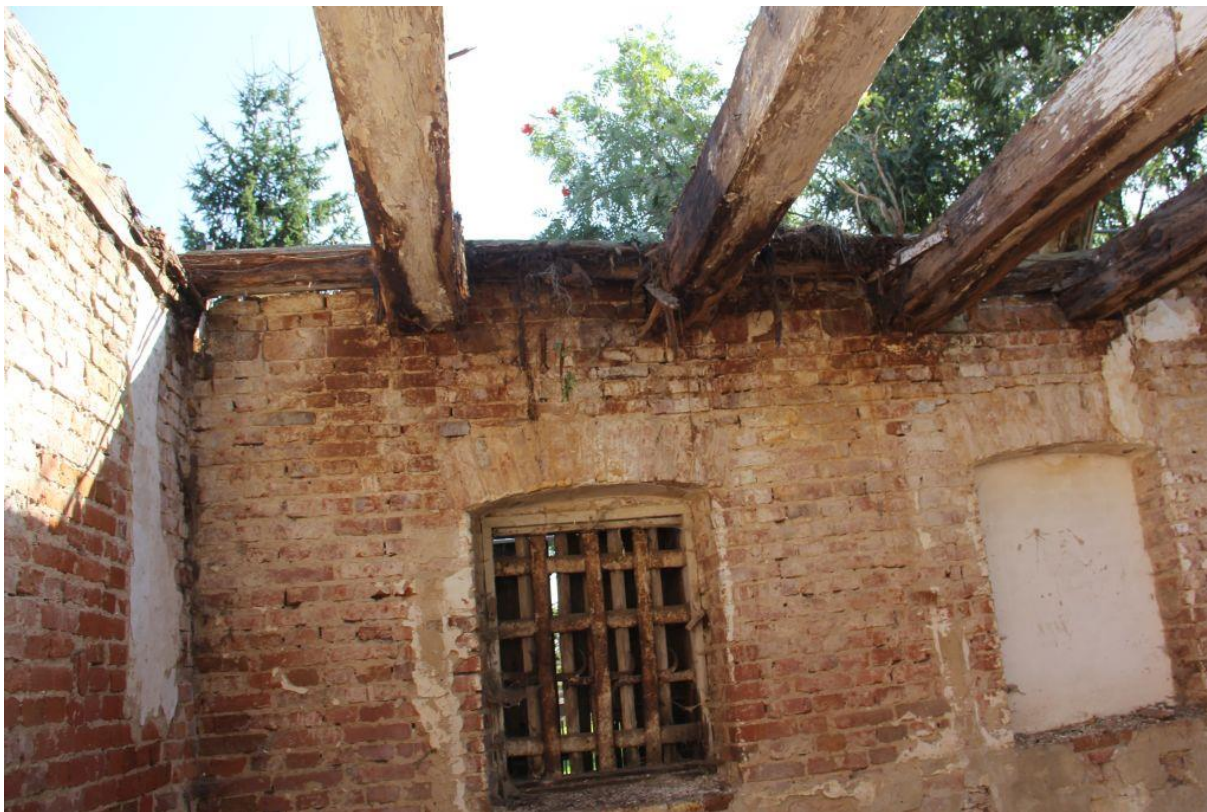
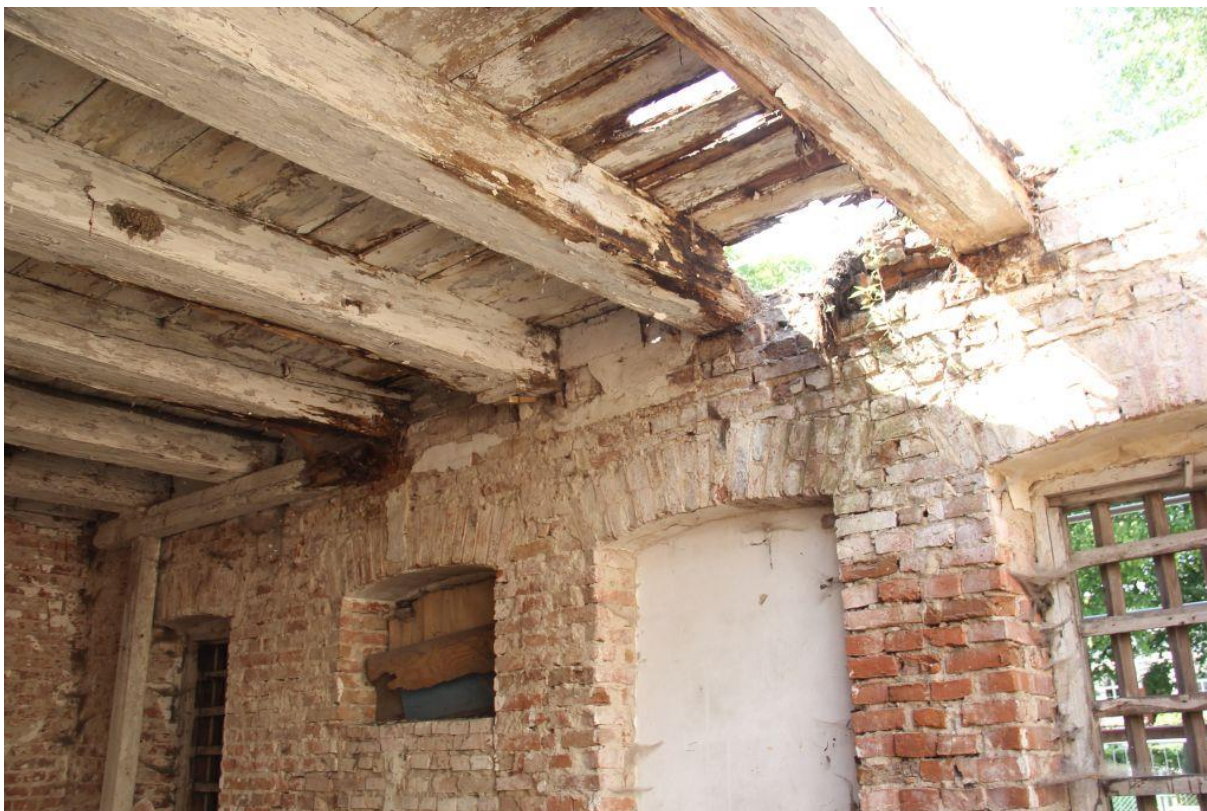
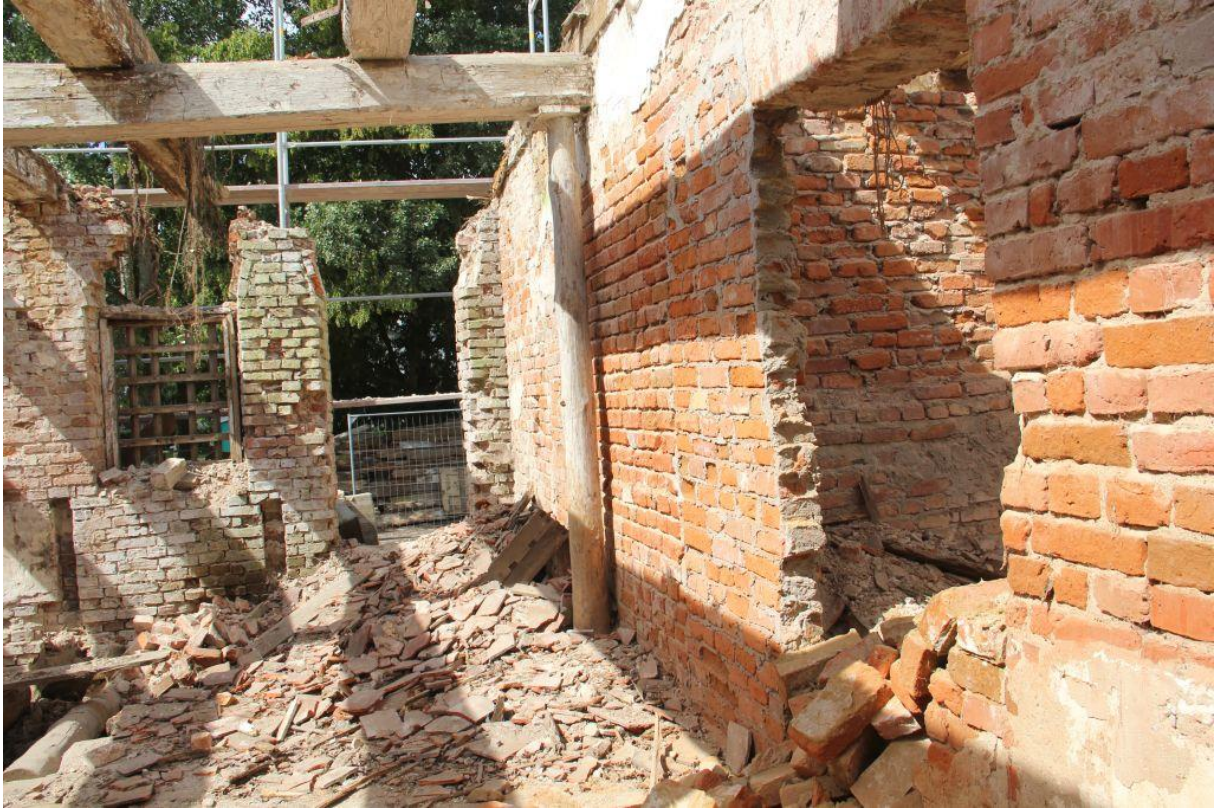
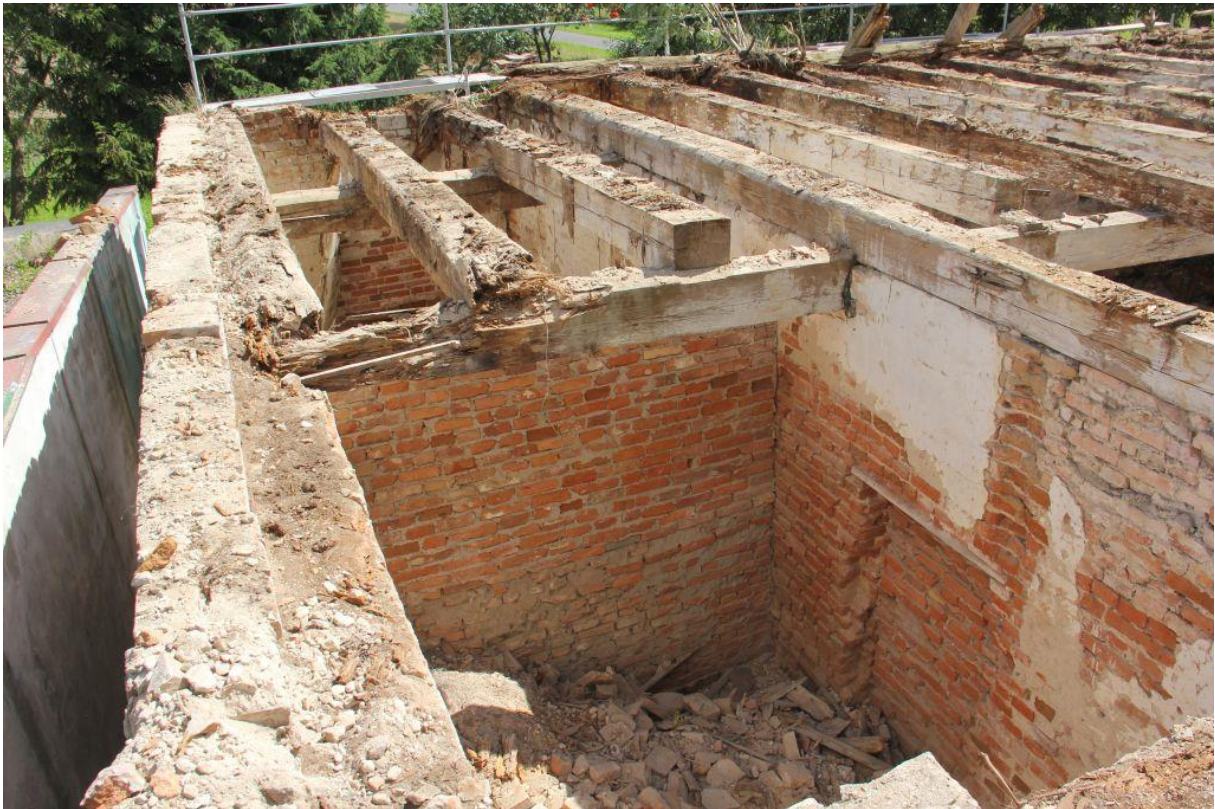
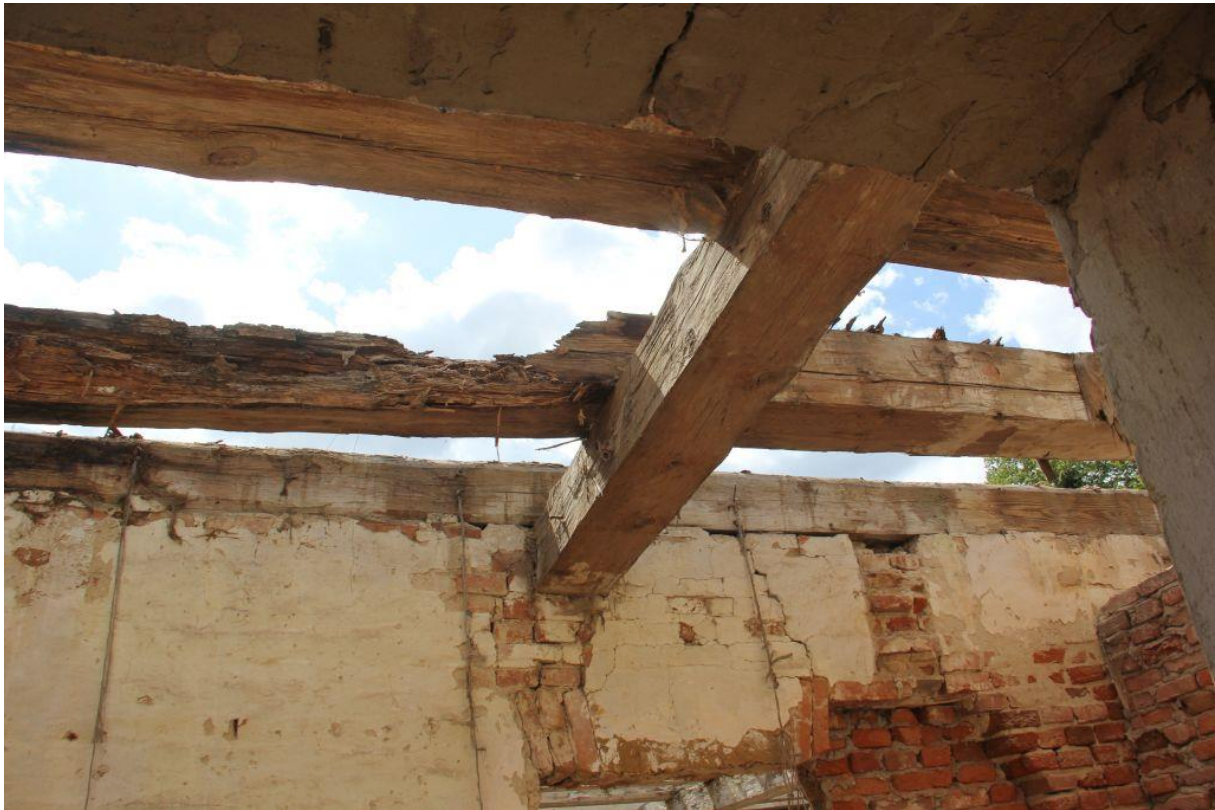
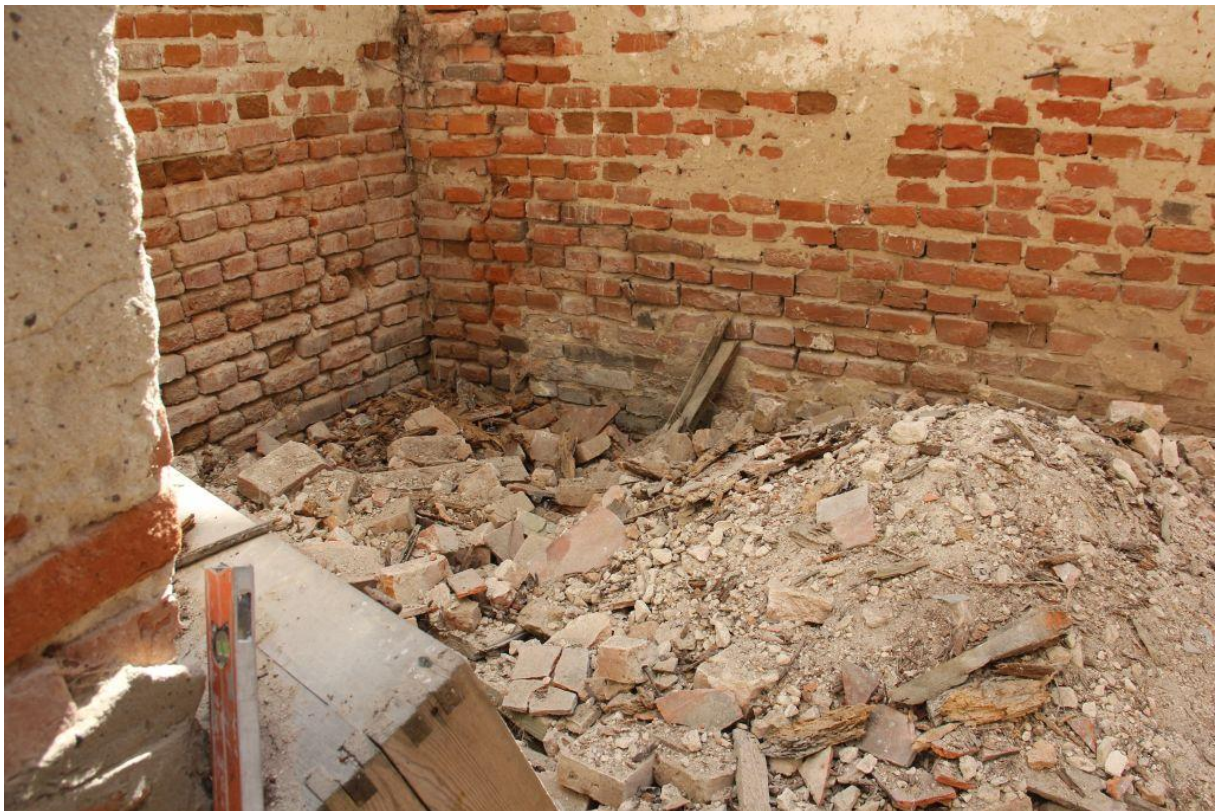
- ŚCIANY WEWNĘTRZNE

Fot. Ściany z licznymi pęknięciami spowodowanymi zawaleniem się dachu. Tynk oraz pobiałe odspajają się od lica ściany. Widoczne ubytki w cegle oraz fudze.
