NOTATKA KONSERWATORSKA

SPICHLERZ ZBOŻOWY

W BĄKOWIE

17 sierpień 2023 r.

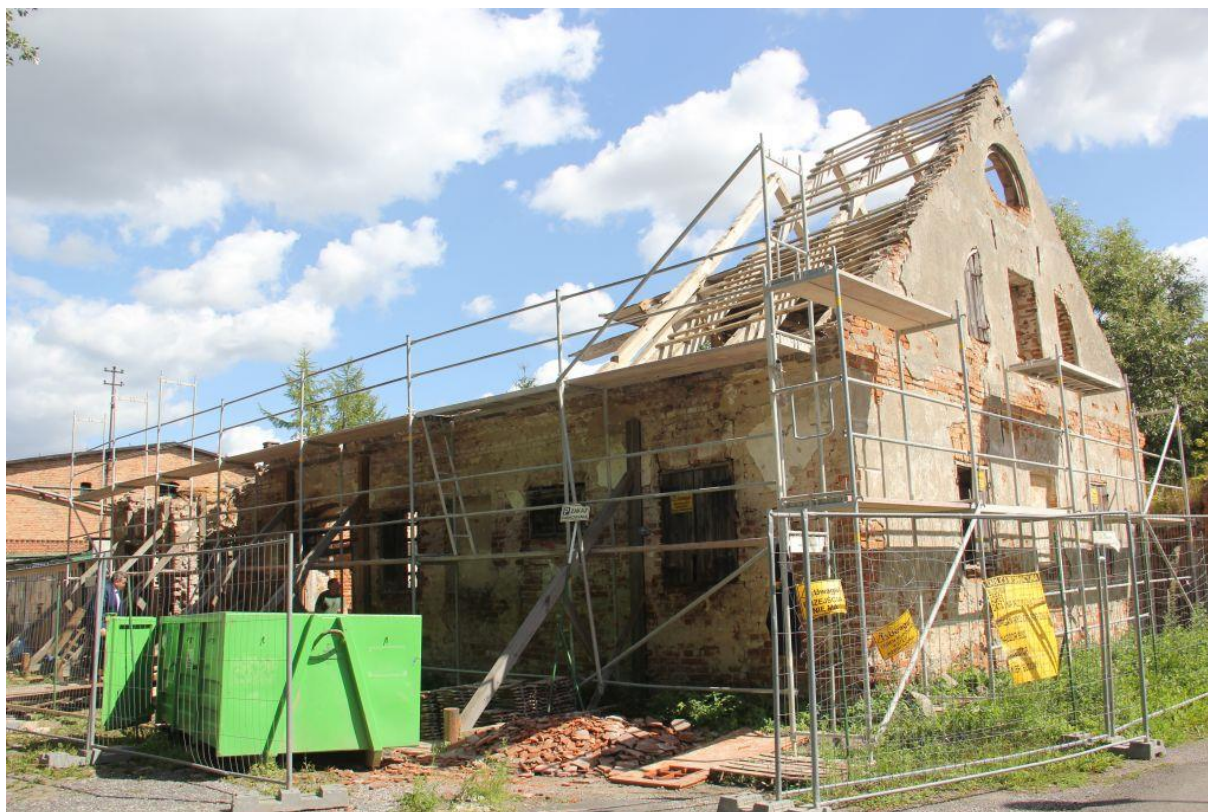
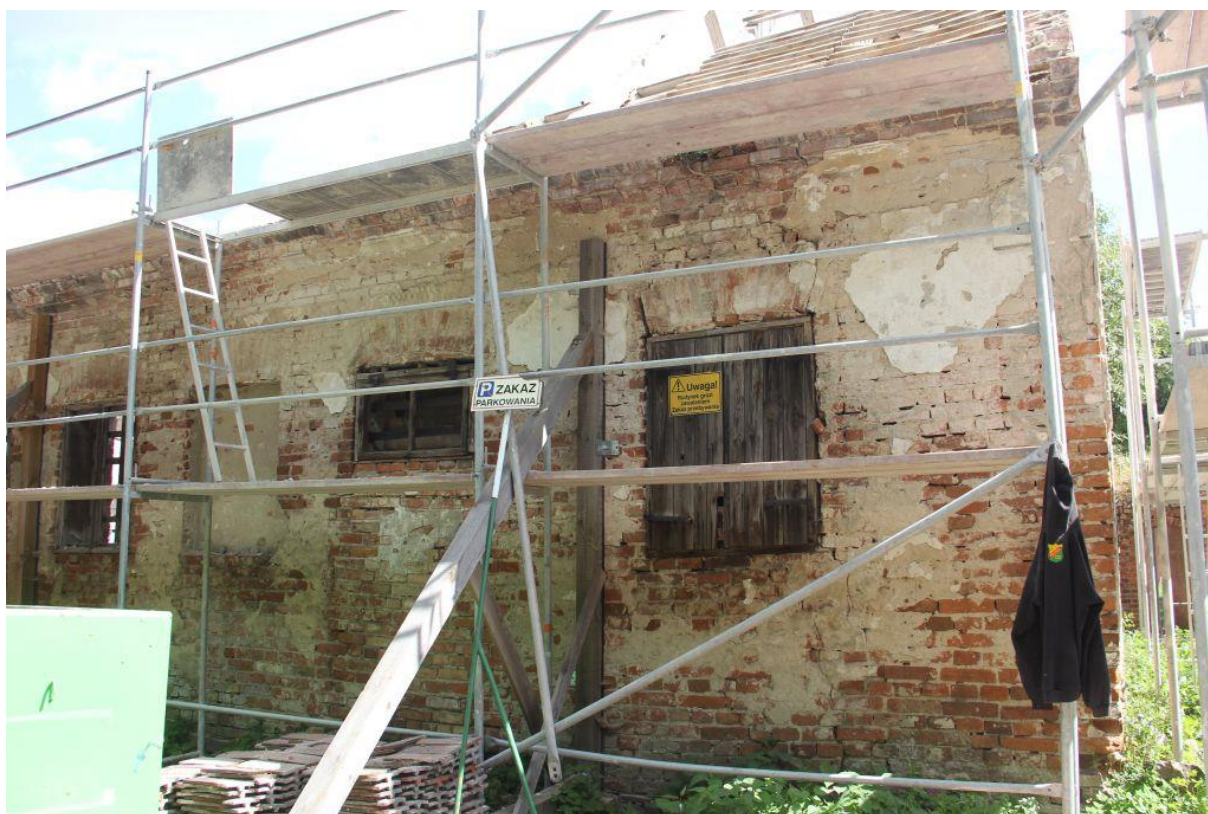
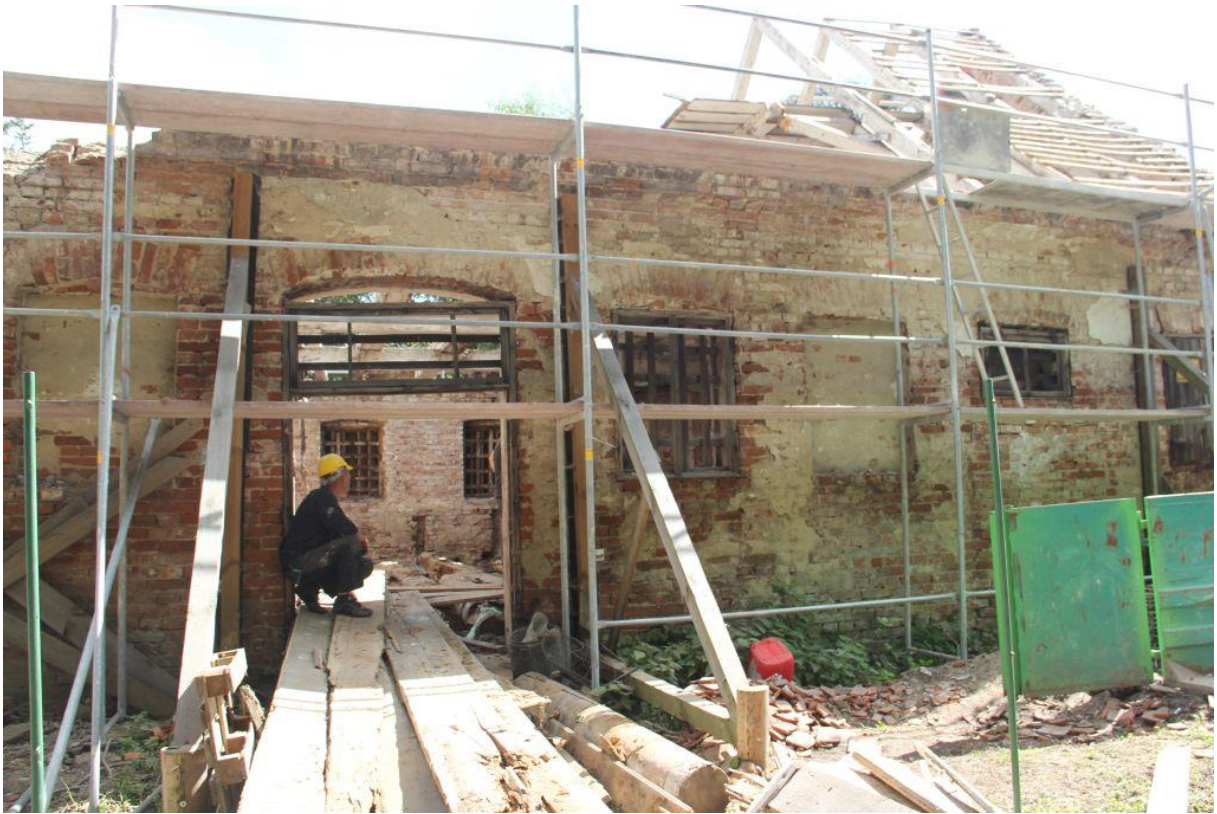
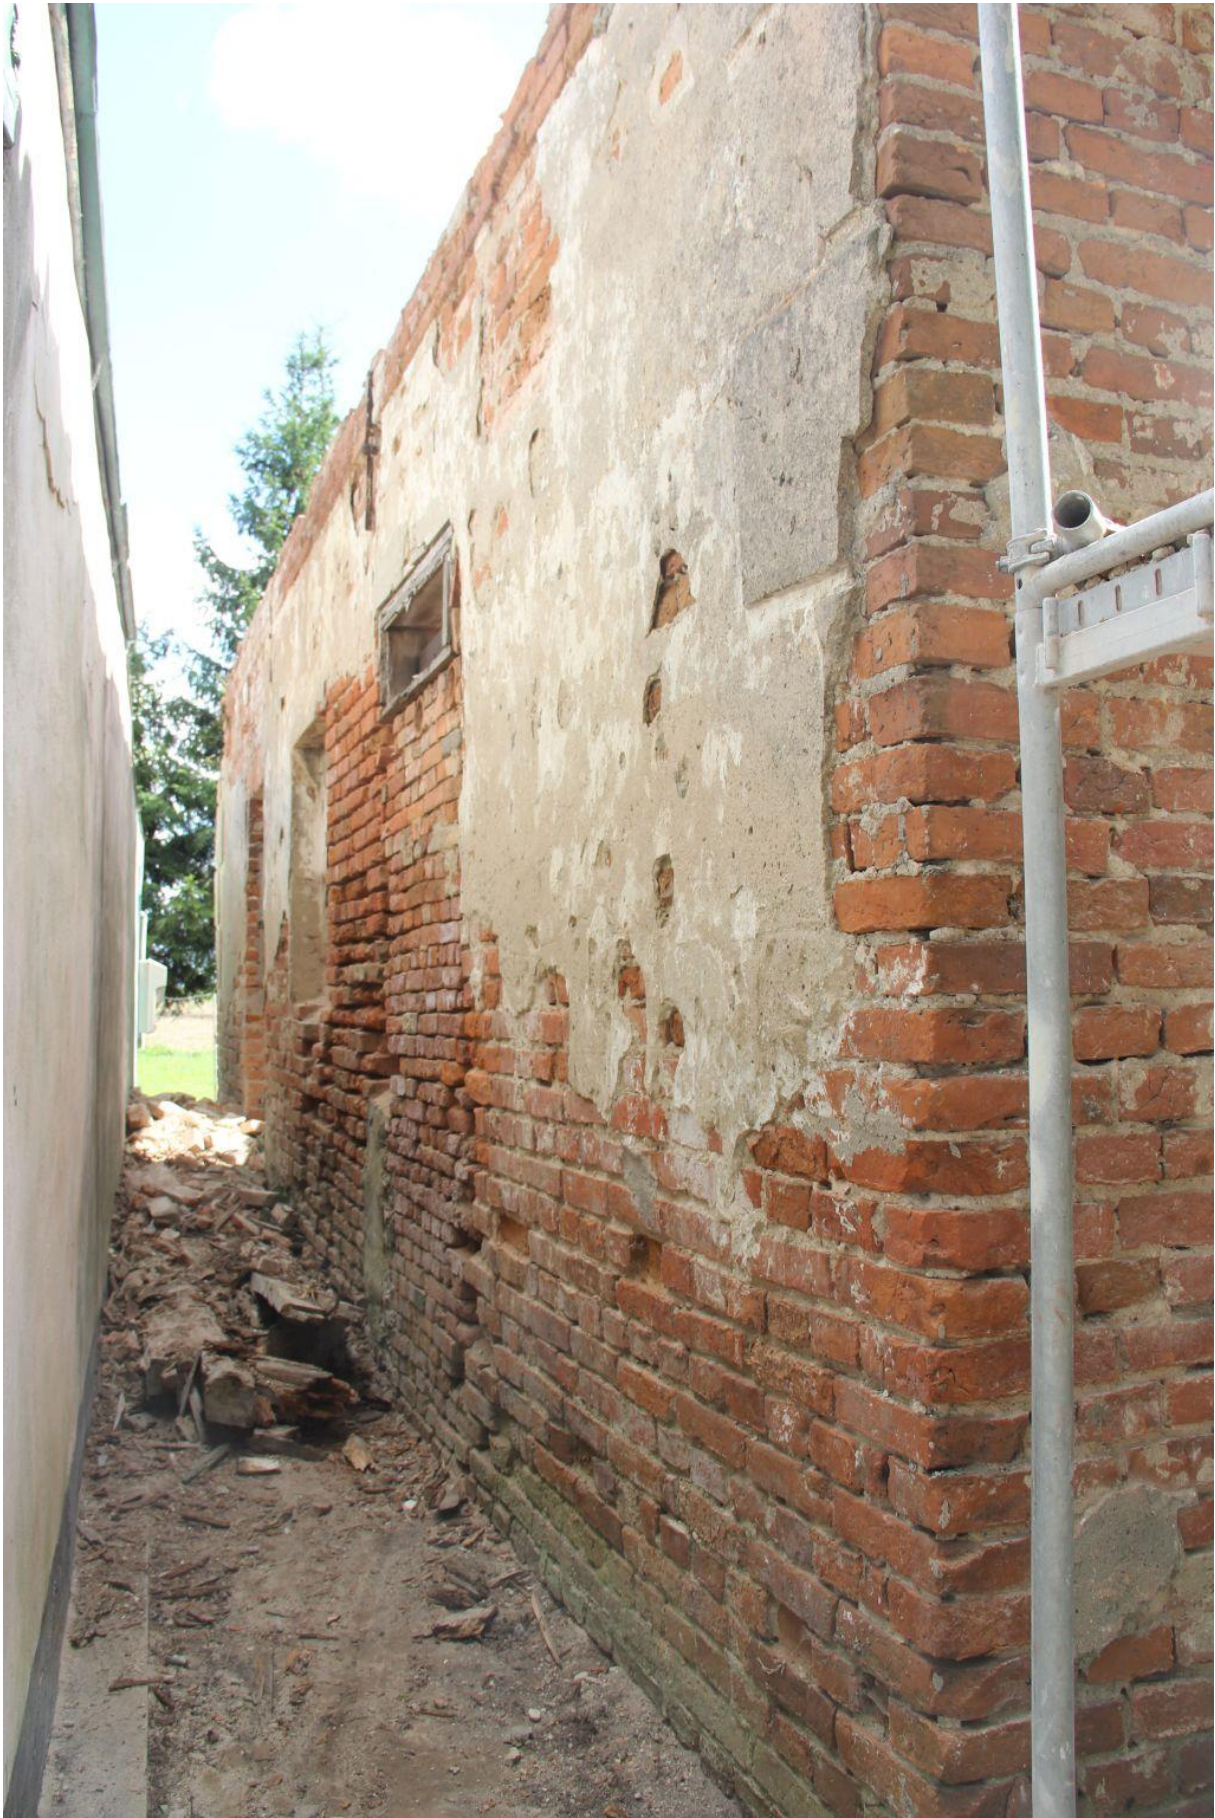
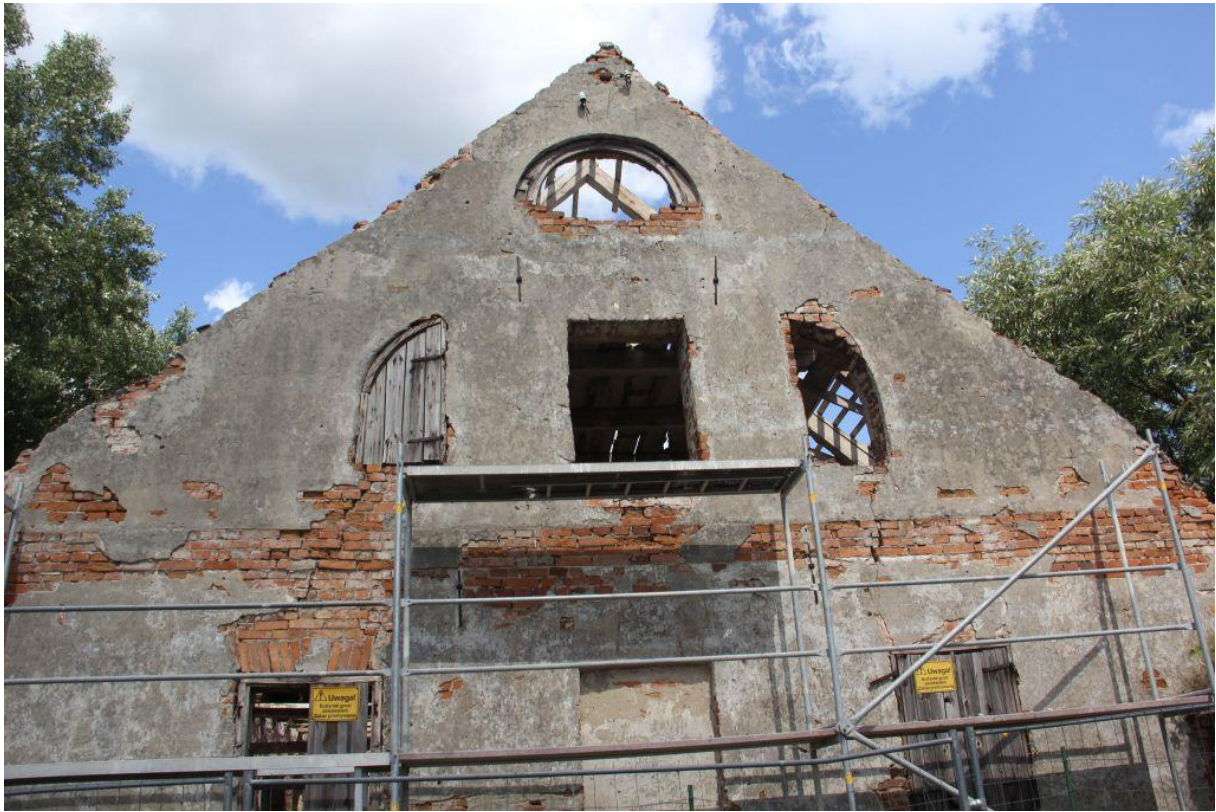
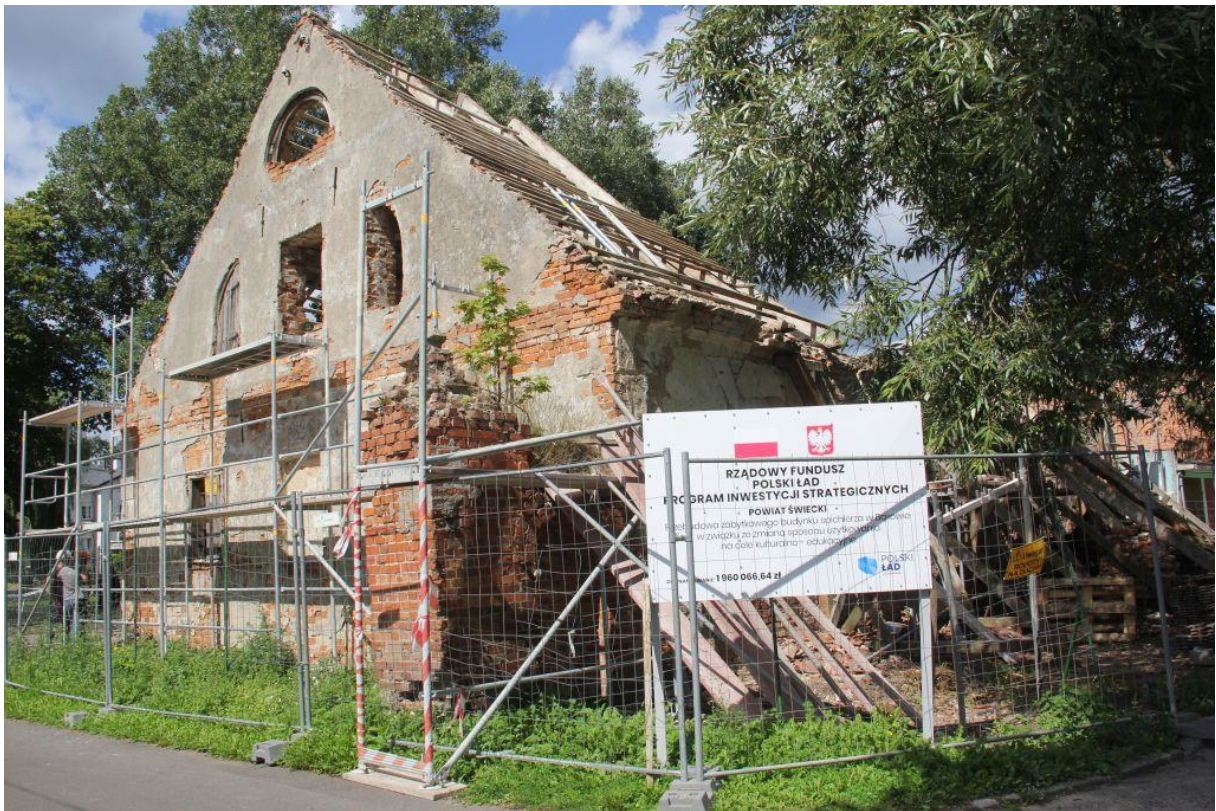
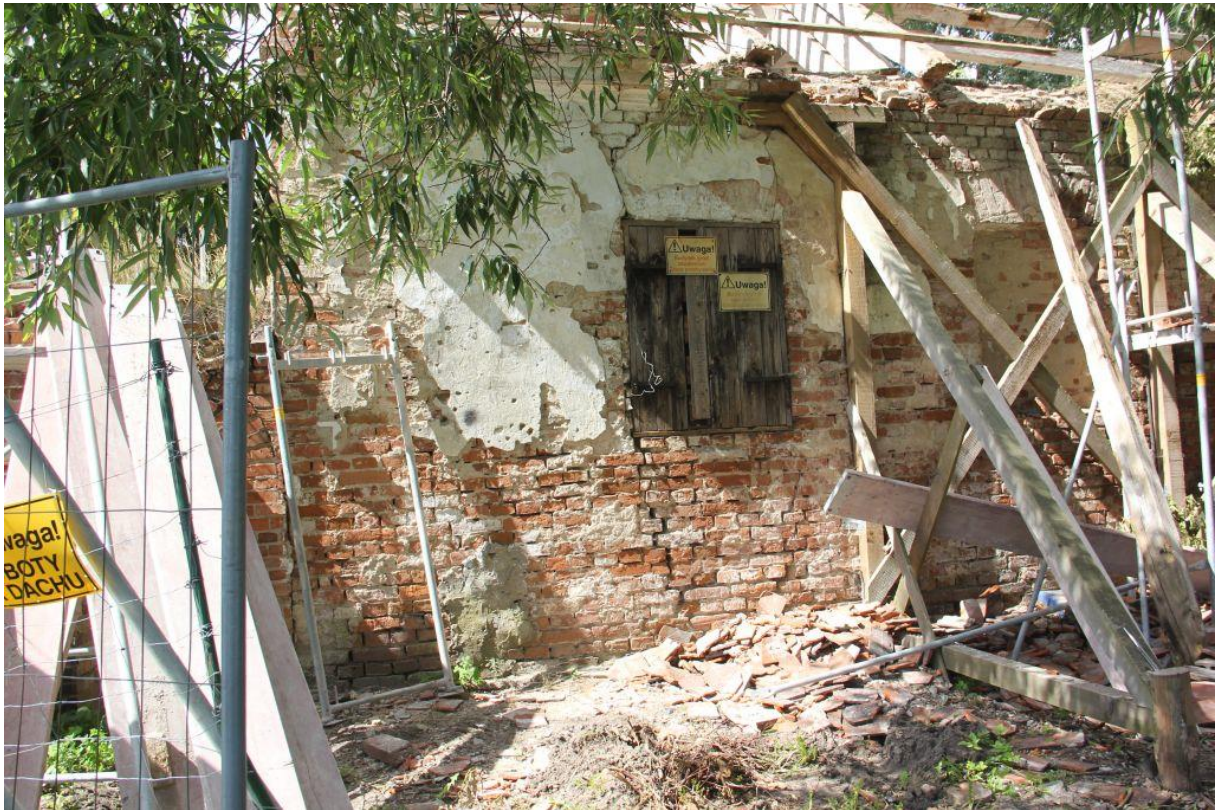
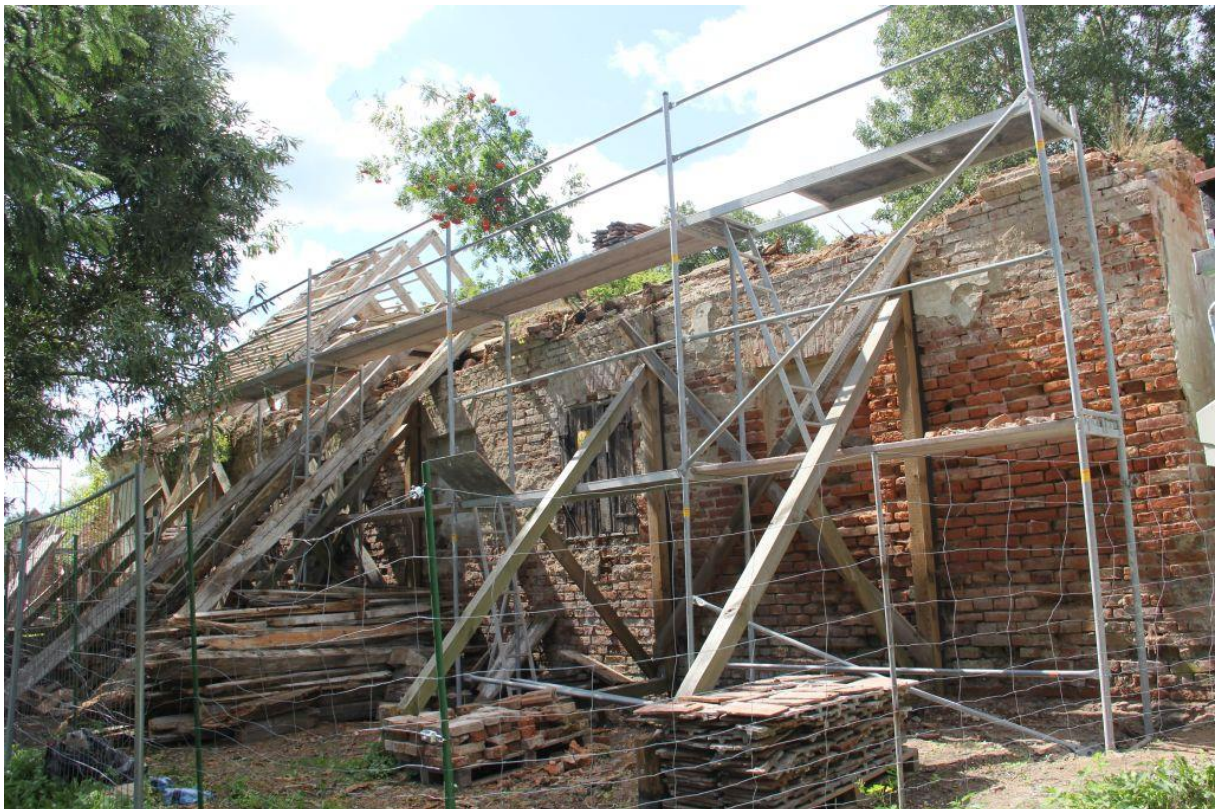
- ŚCIANY ZEWNĘTRZNE

Fot. Ściany z licznymi pęknięciami spowodowanymi zawaleniem się dachu. Widoczne ubytki w cegle oraz fudze. Na ceglach widoczne pozostałości oryginalnego tynku.

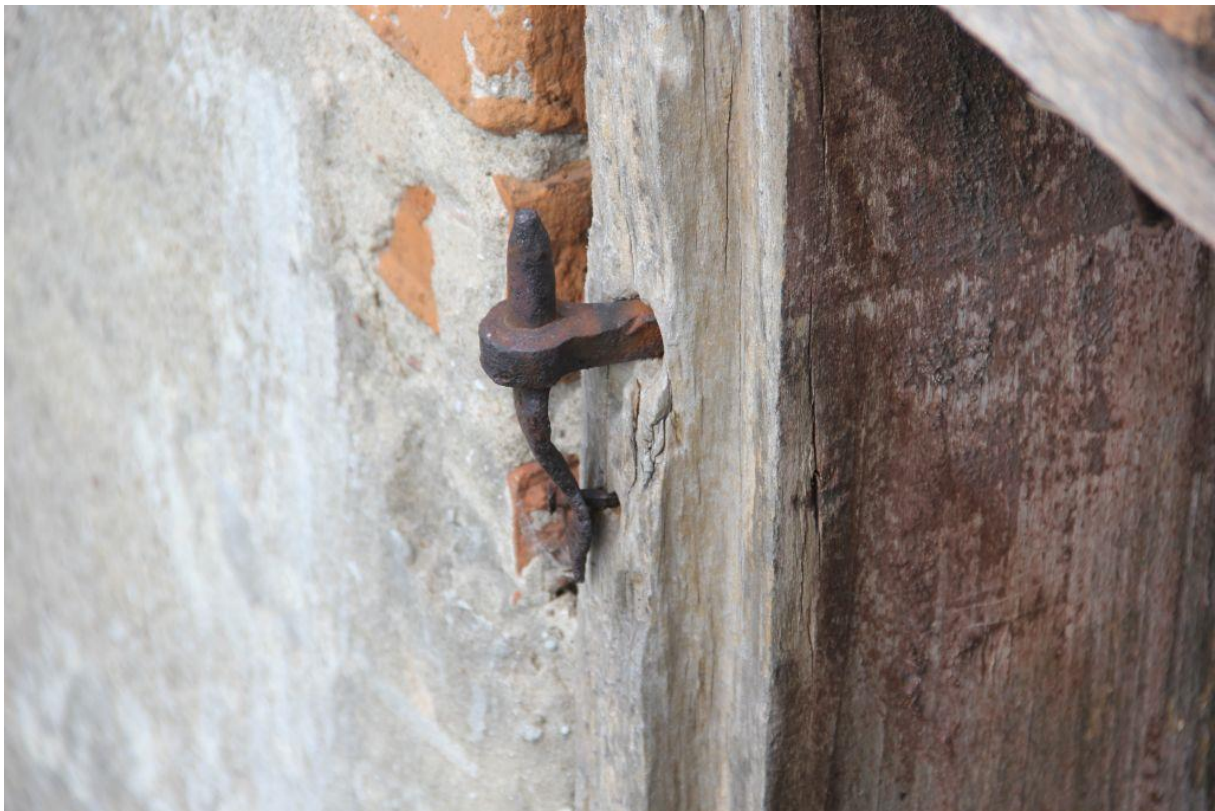
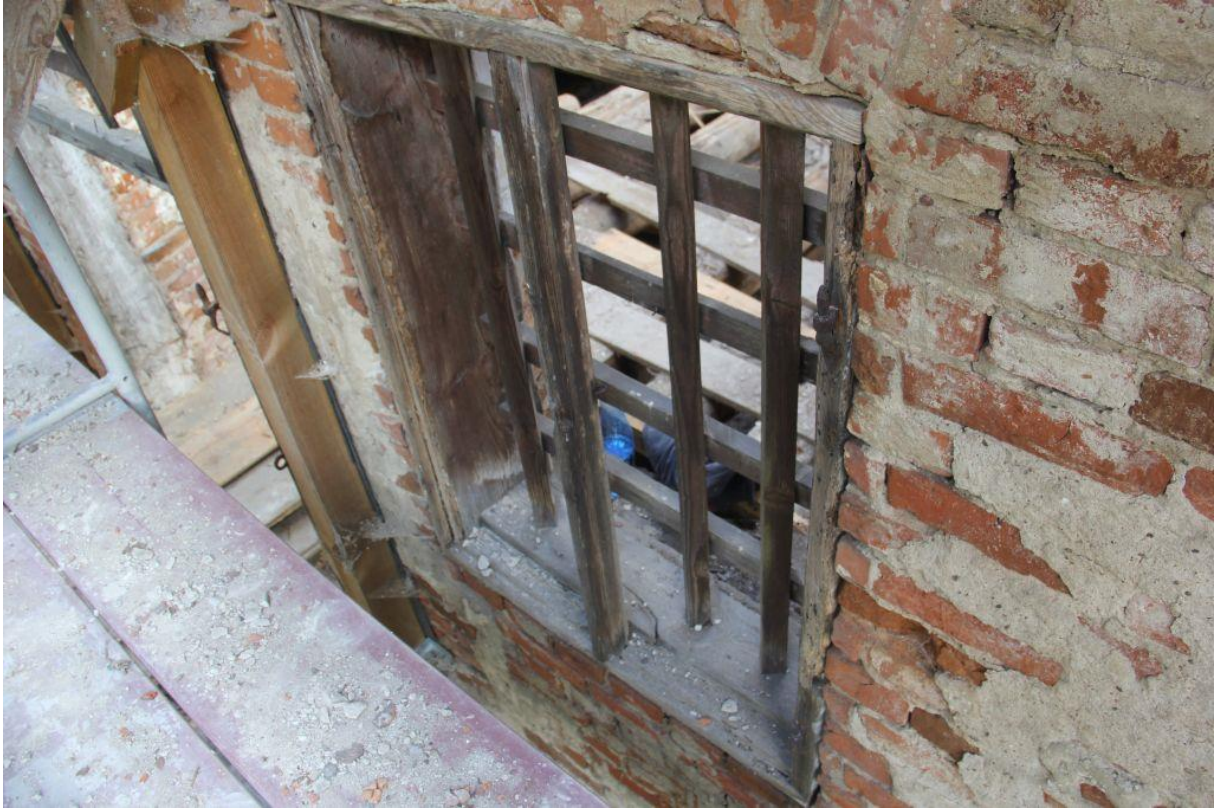
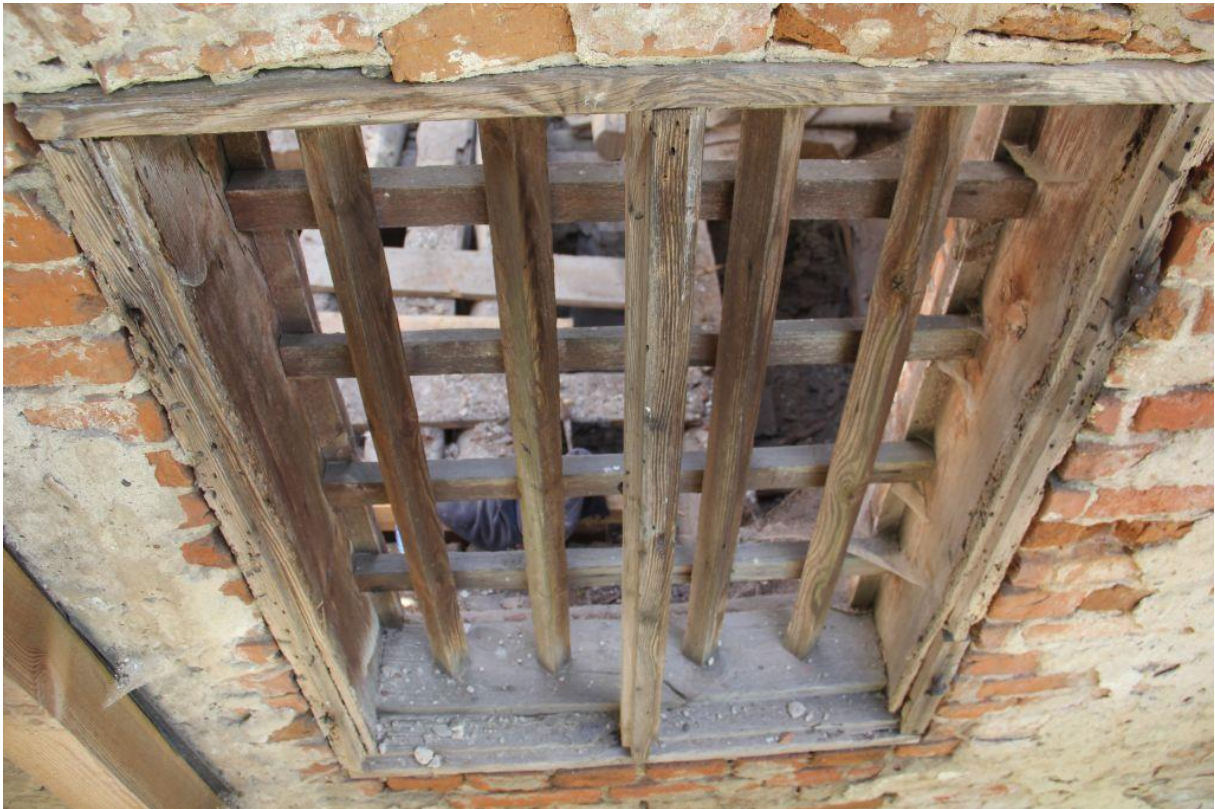
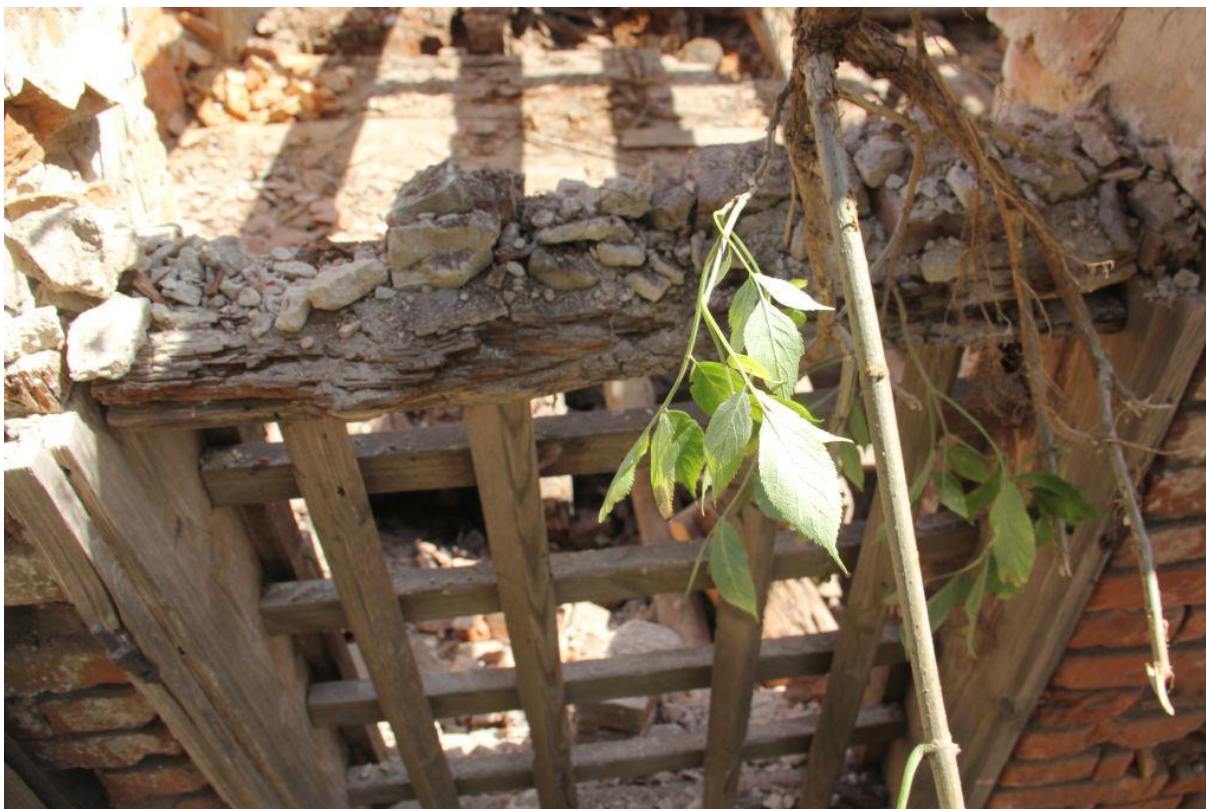
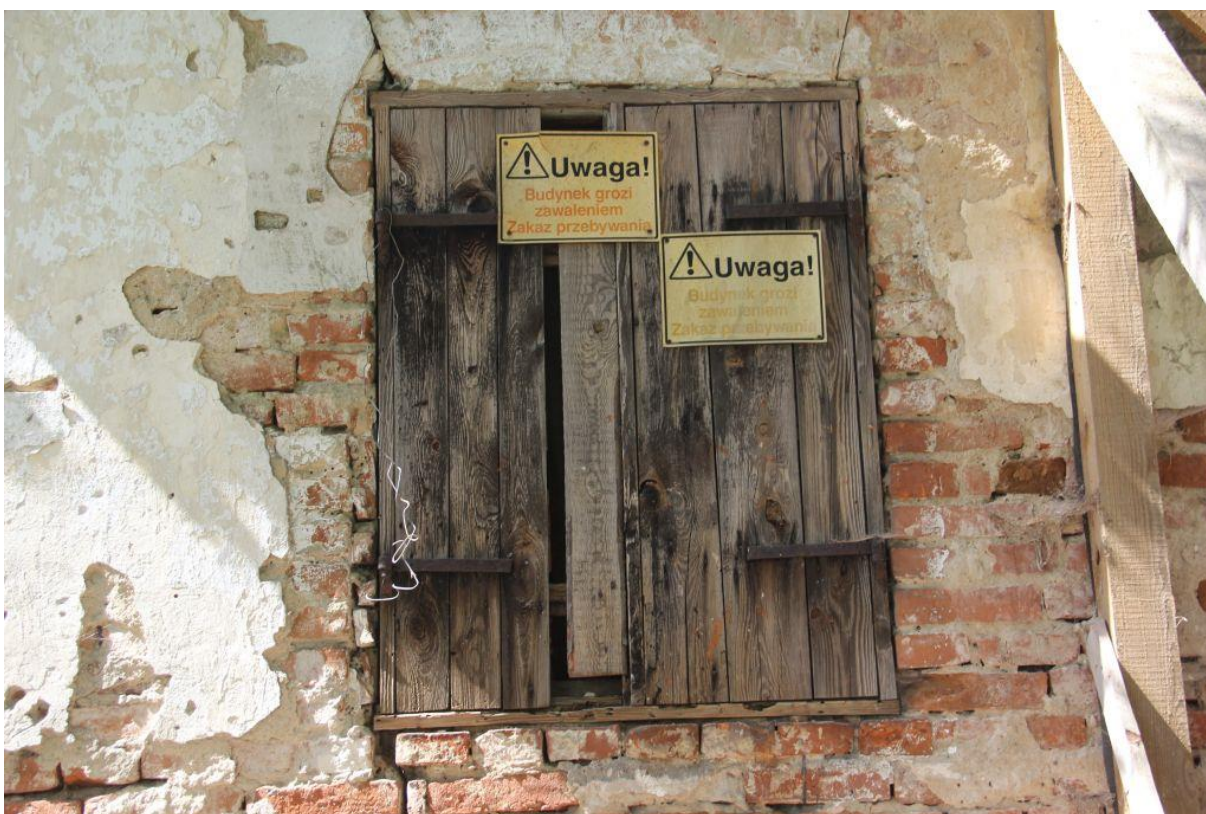
- OKNA I OKIENICE

Fot. Drewniana konstrukcja ościeży, okien oraz okienic w bardzo złym stanie. Widoczna korozja biologiczna drewna. Okna należy wymienić na nowe o odpowiednich parametrach cieplnych. Okienice odtworzyć z nowych desek wzorując się na okienicach zastanych. Należy wykorzystać zawiasy oryginalne po ich konserwacji. Brakujące dorobić na wzór oryginalnych.

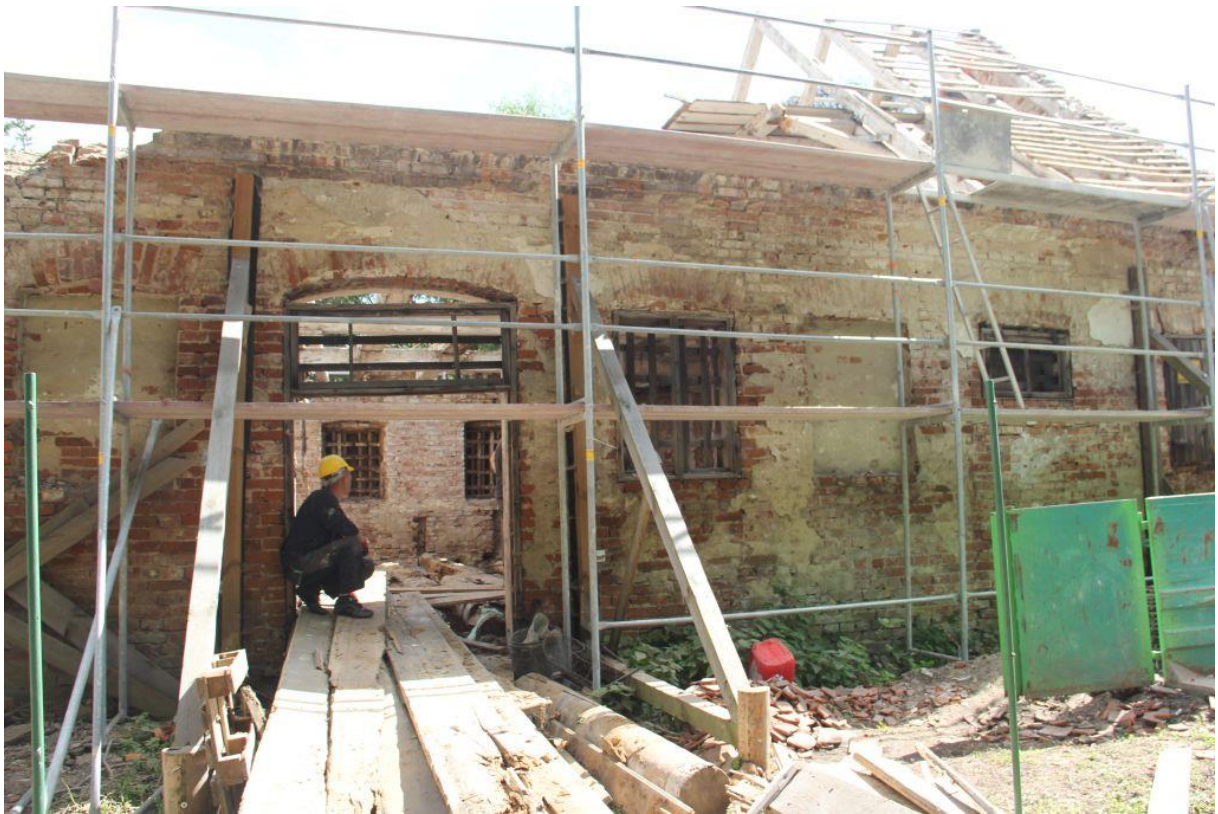
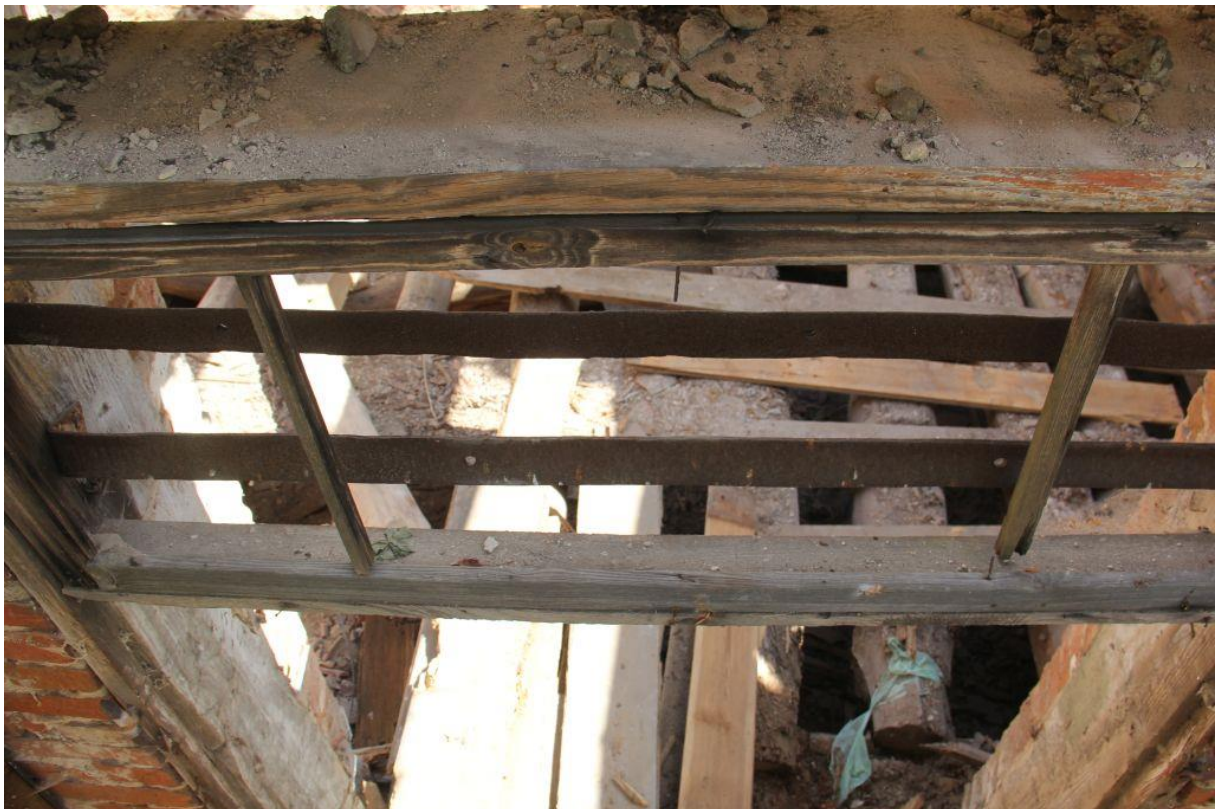
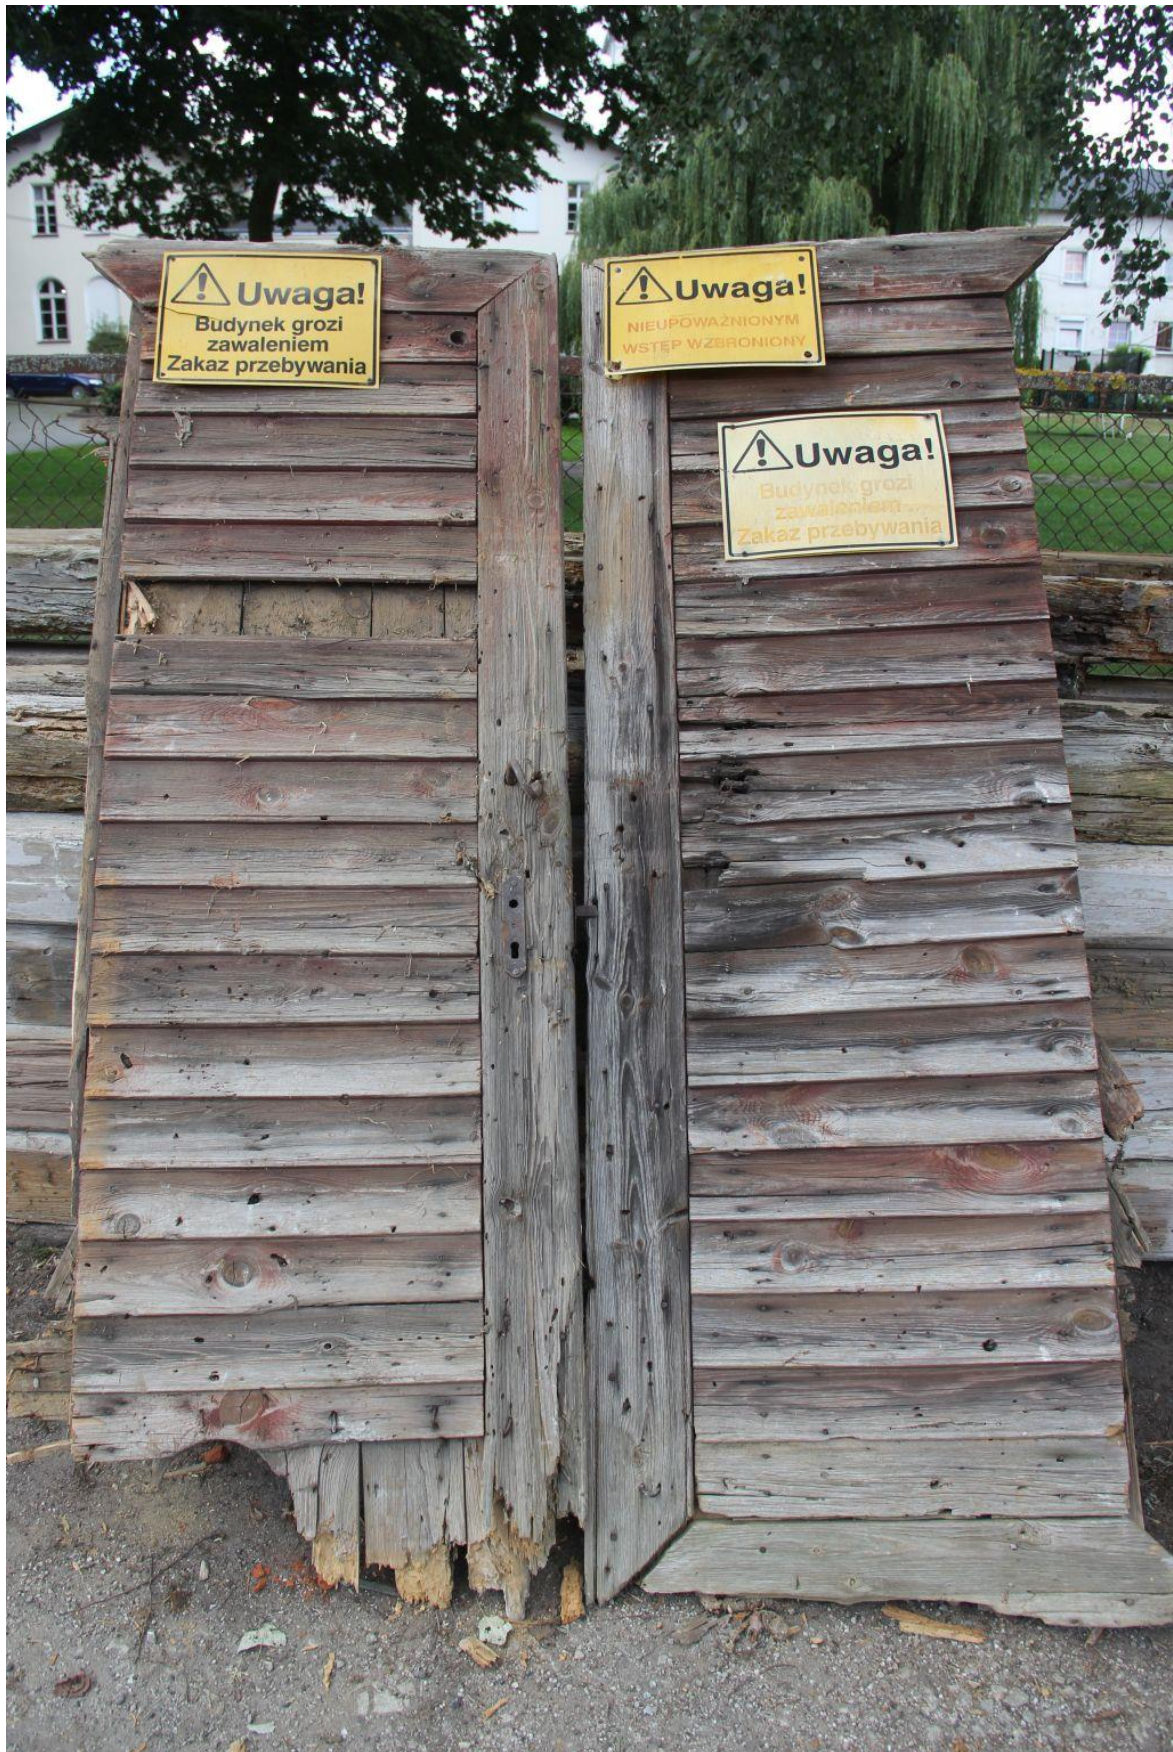
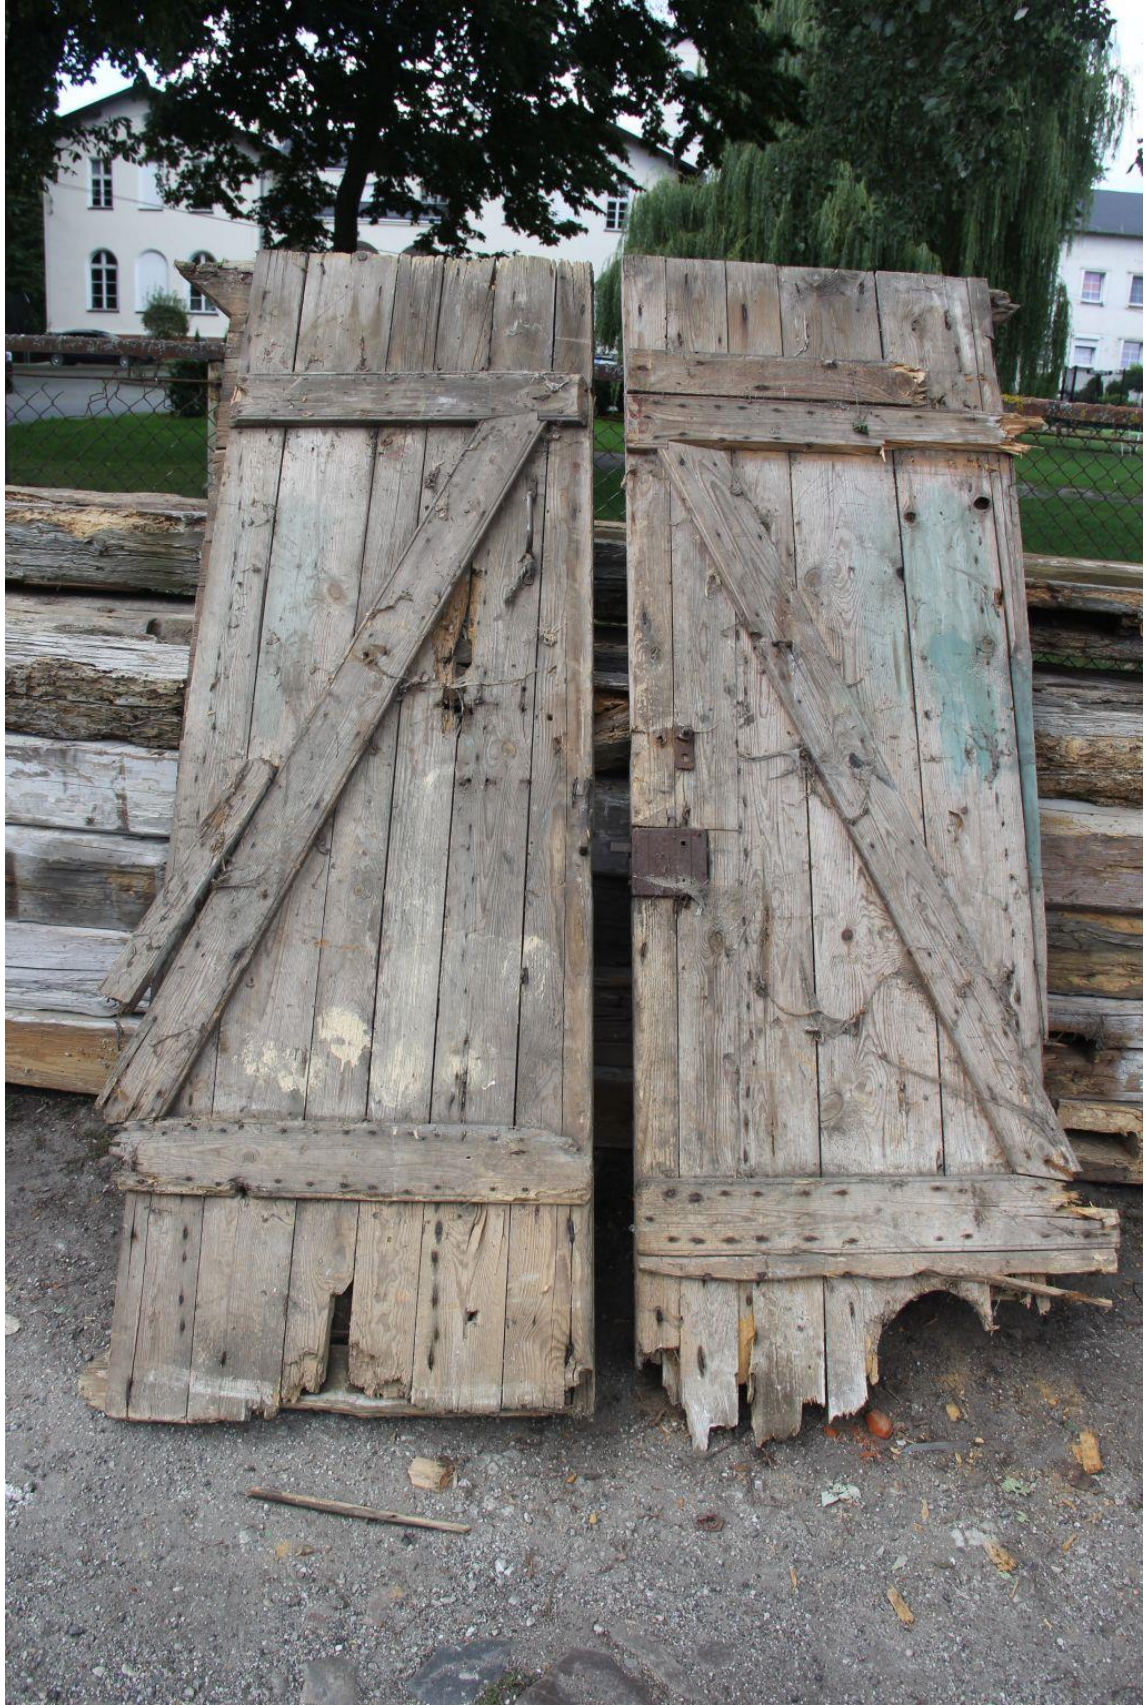
- DRZWI GŁÓWNE

Fot. Należy wykonać nowe drzwi z desek wzorując się na drzwiach zastanych. Należy w drzwiach umieścić klamkę i zamek historyczny.

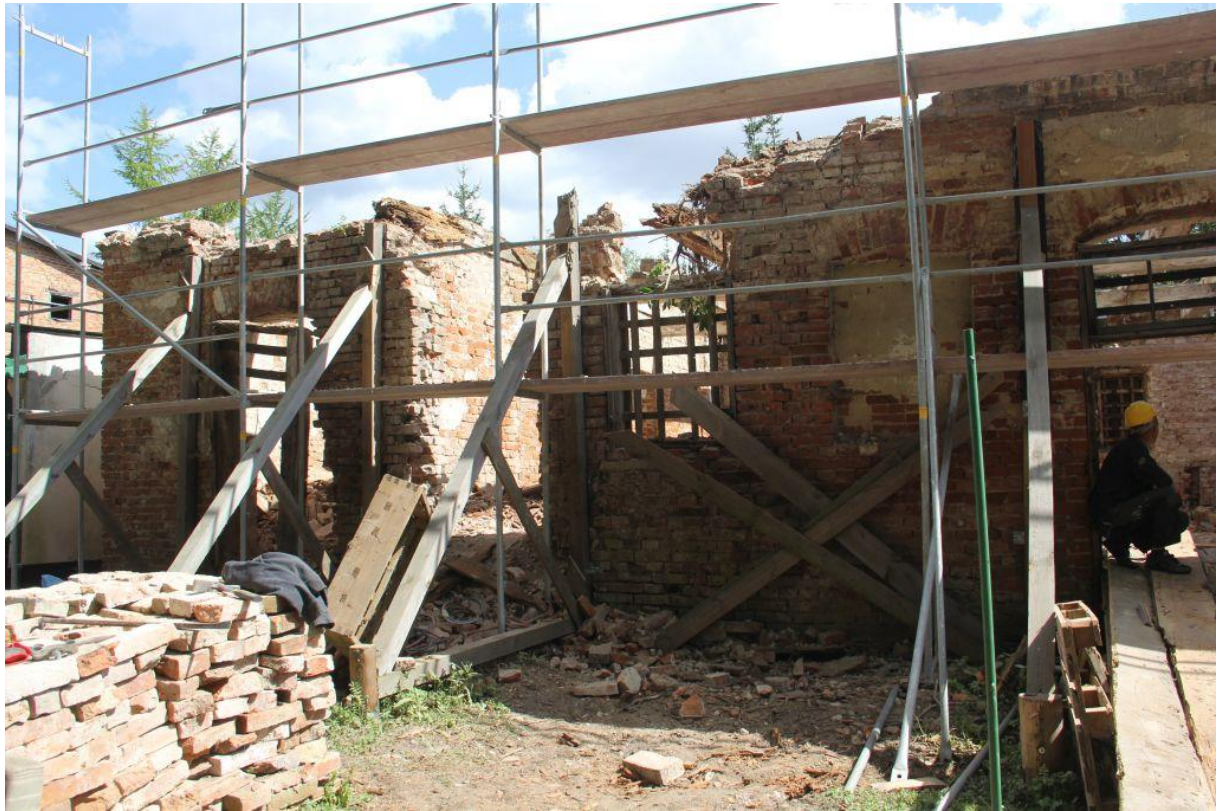
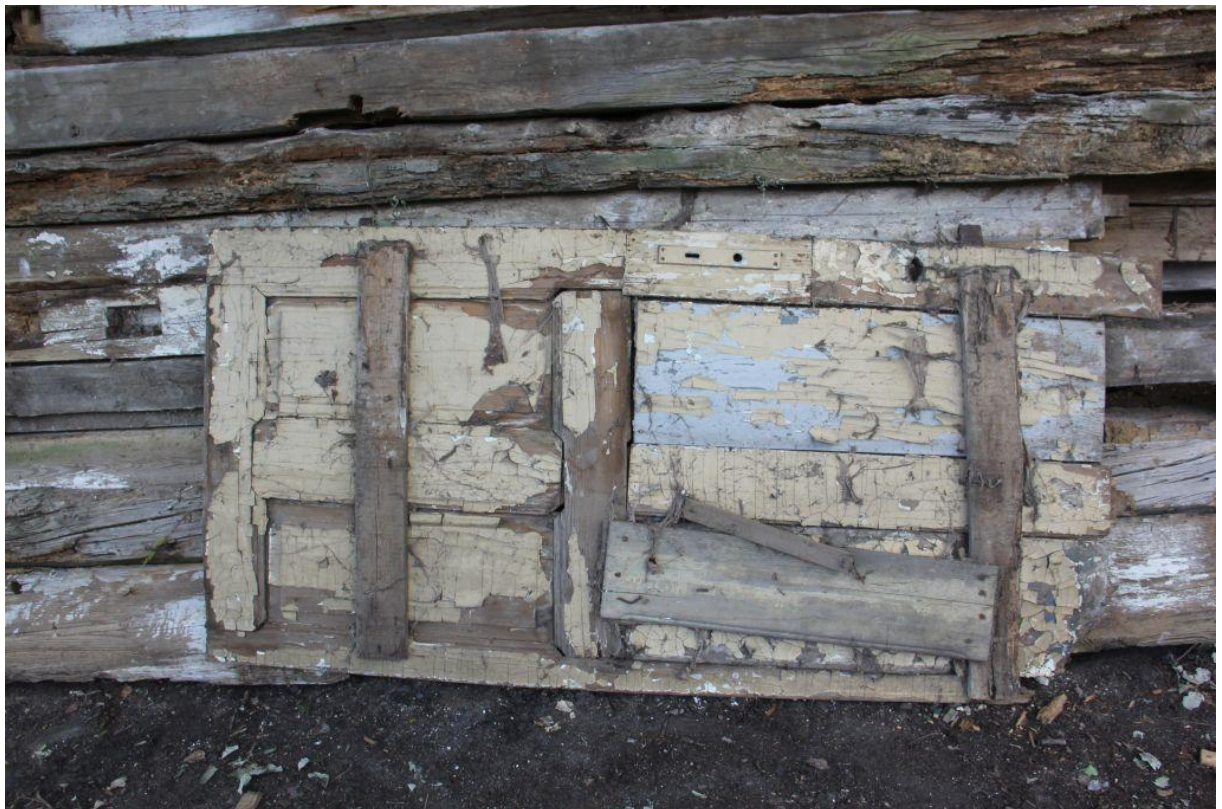
- DRZWI BOCZNE

Fot. Drzwi boczne są drzwiami wtórnymi. Należy wykonać nowe drzwi z desek wzorując się na drzwiach zastanych głównych. Należy w drzwiach umieścić klamkę i zamek historyczny.
