NOTATKA KONSERWATORSKA

SPICHLERZ ZBOŻOWY

W BĄKOWIE

Autor badań: mgr Ewa Turowska
dyplomowany konserwator zabytków
nr dyplomu 1400/179605/2015

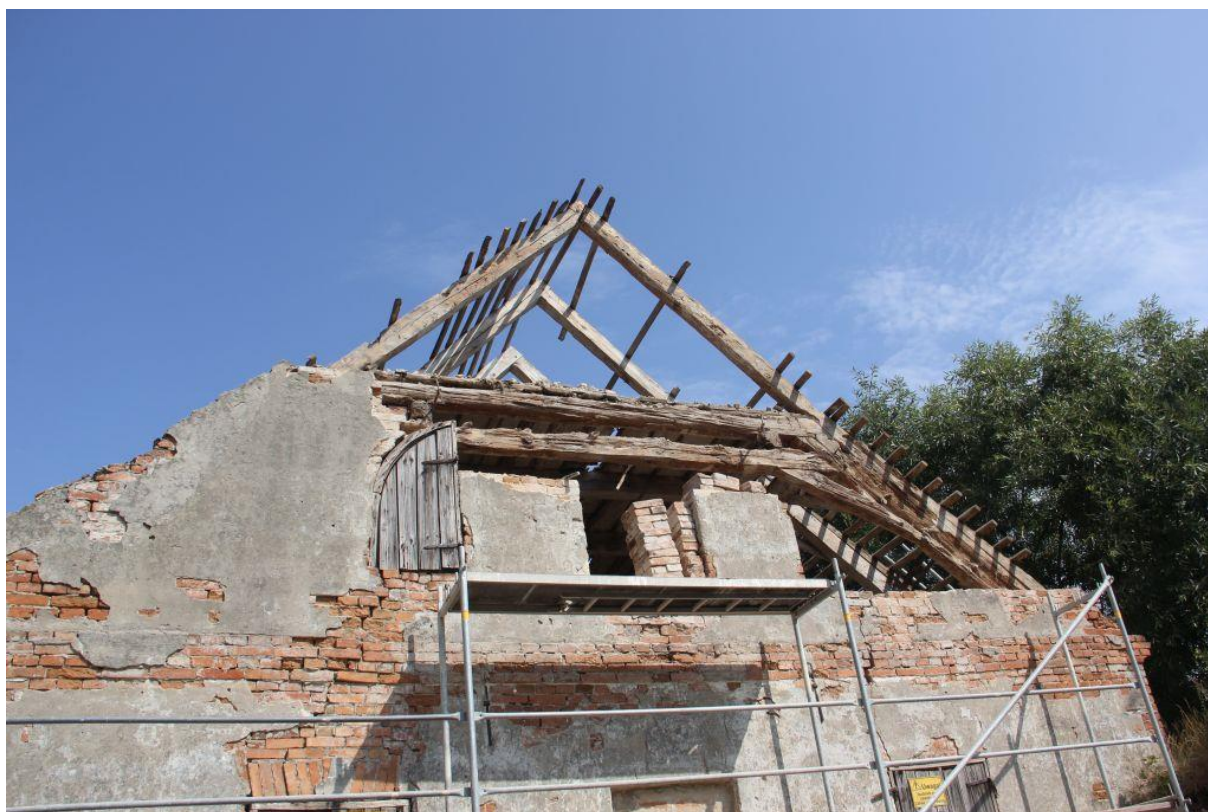
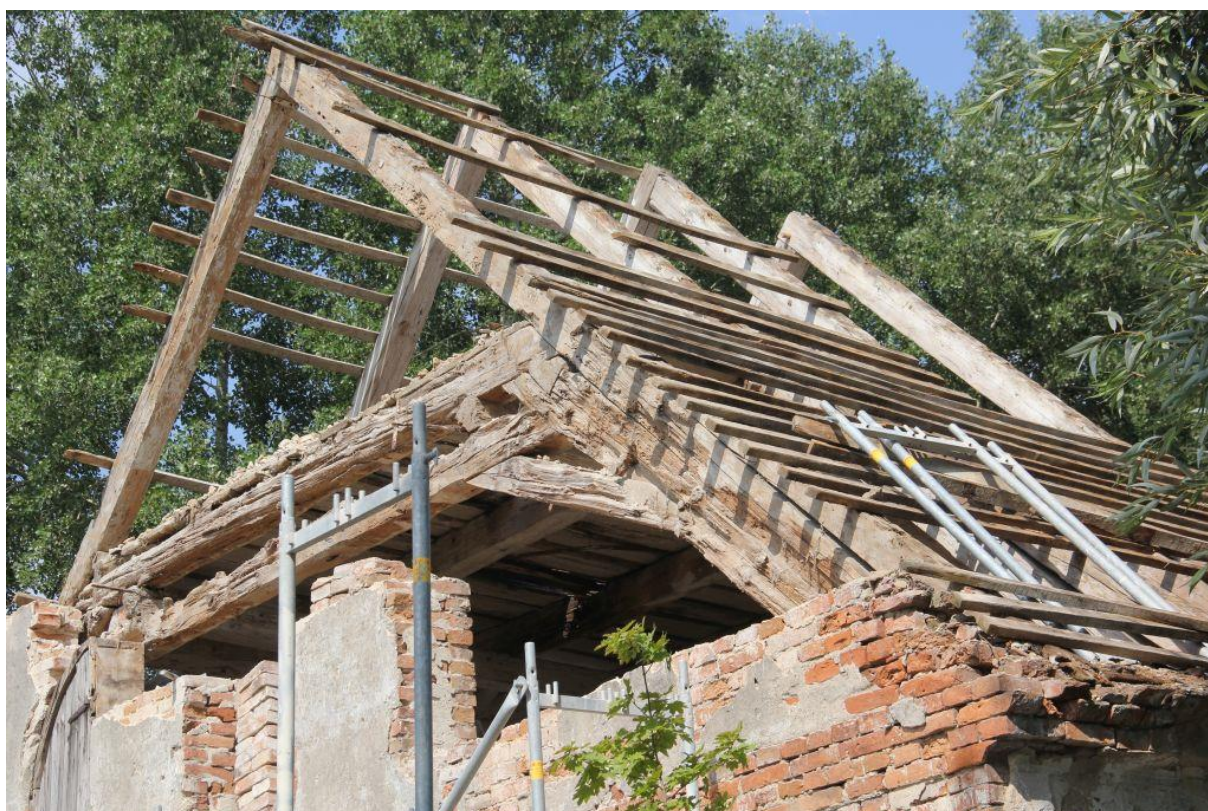
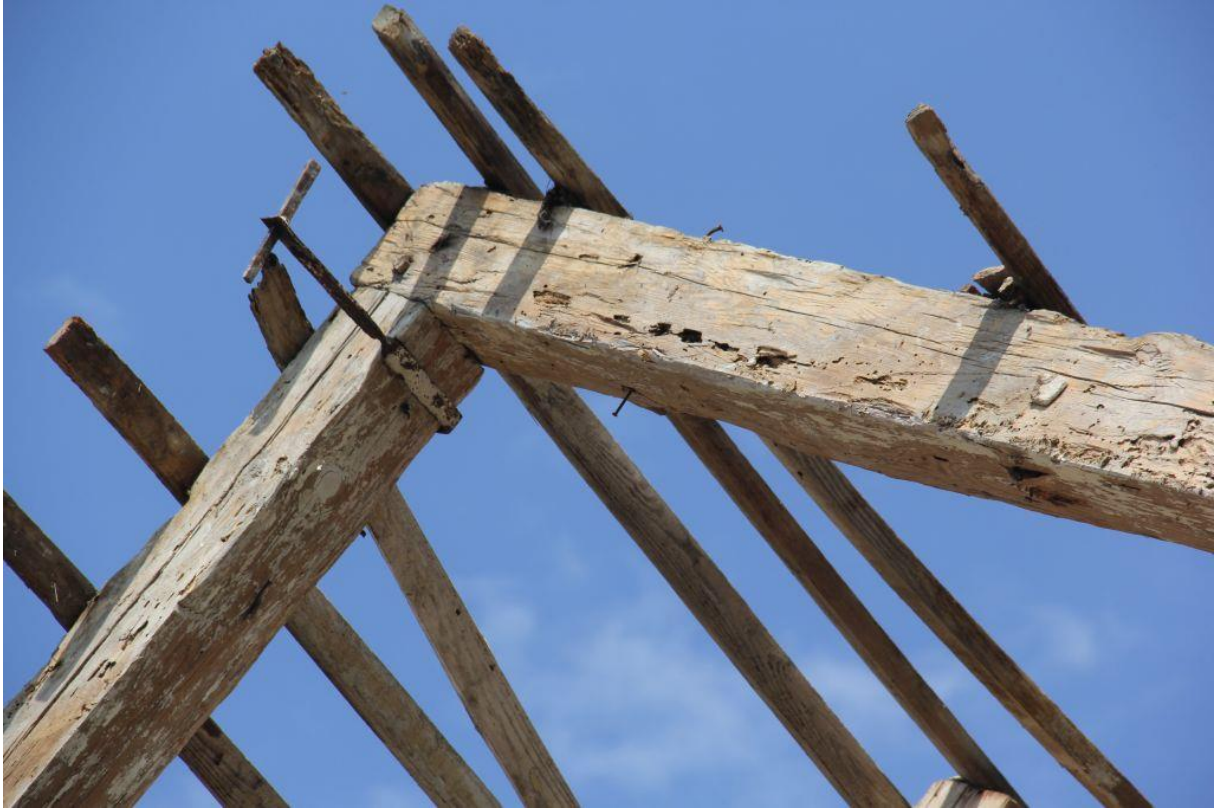
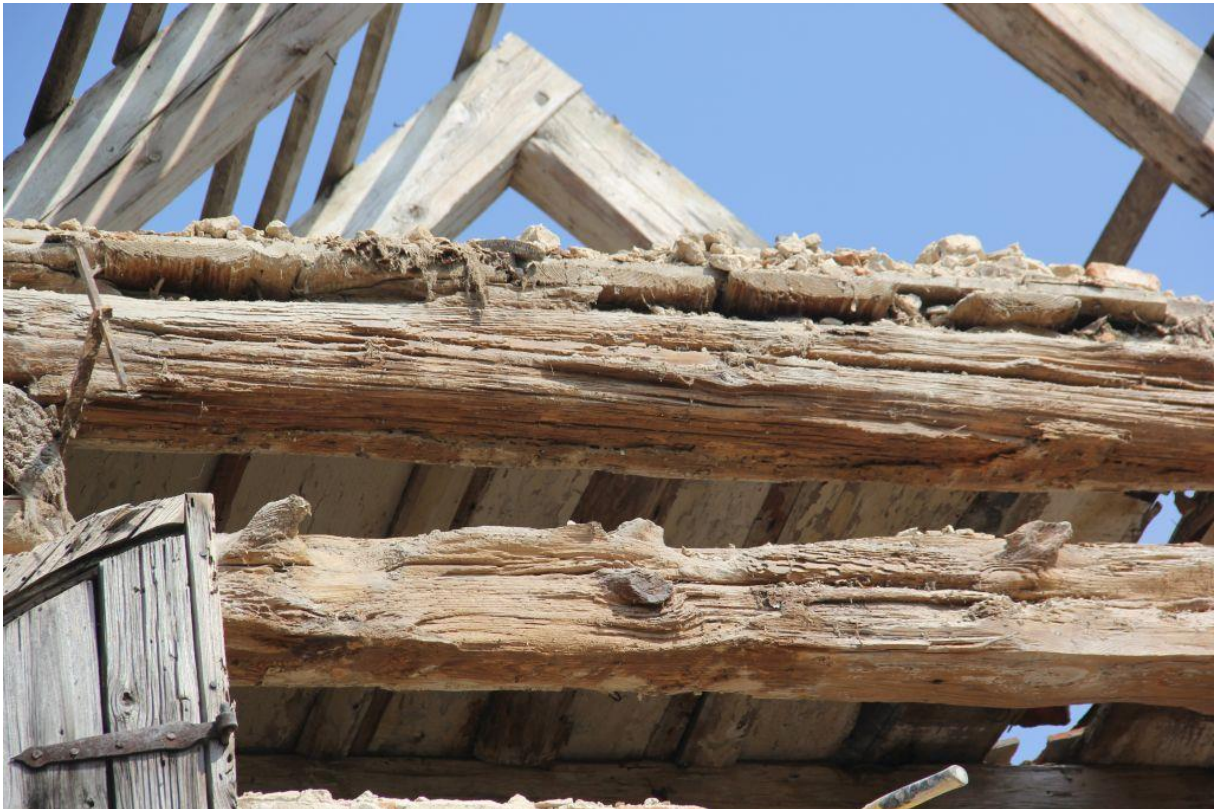
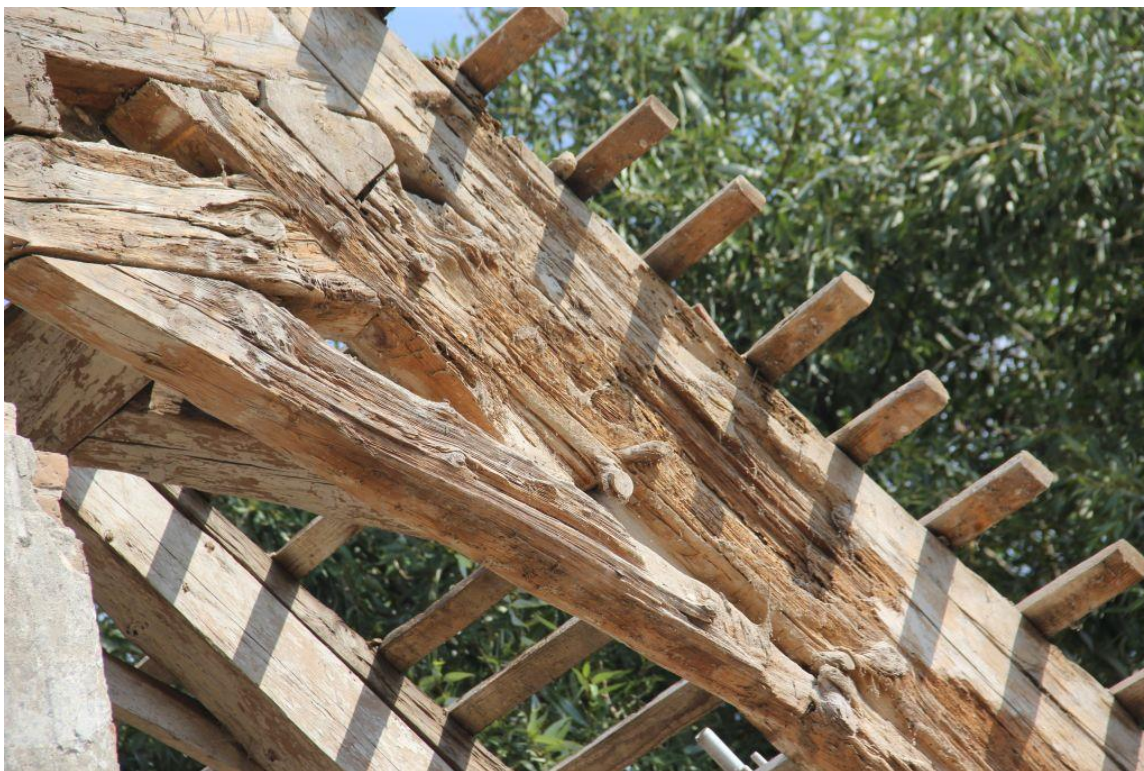
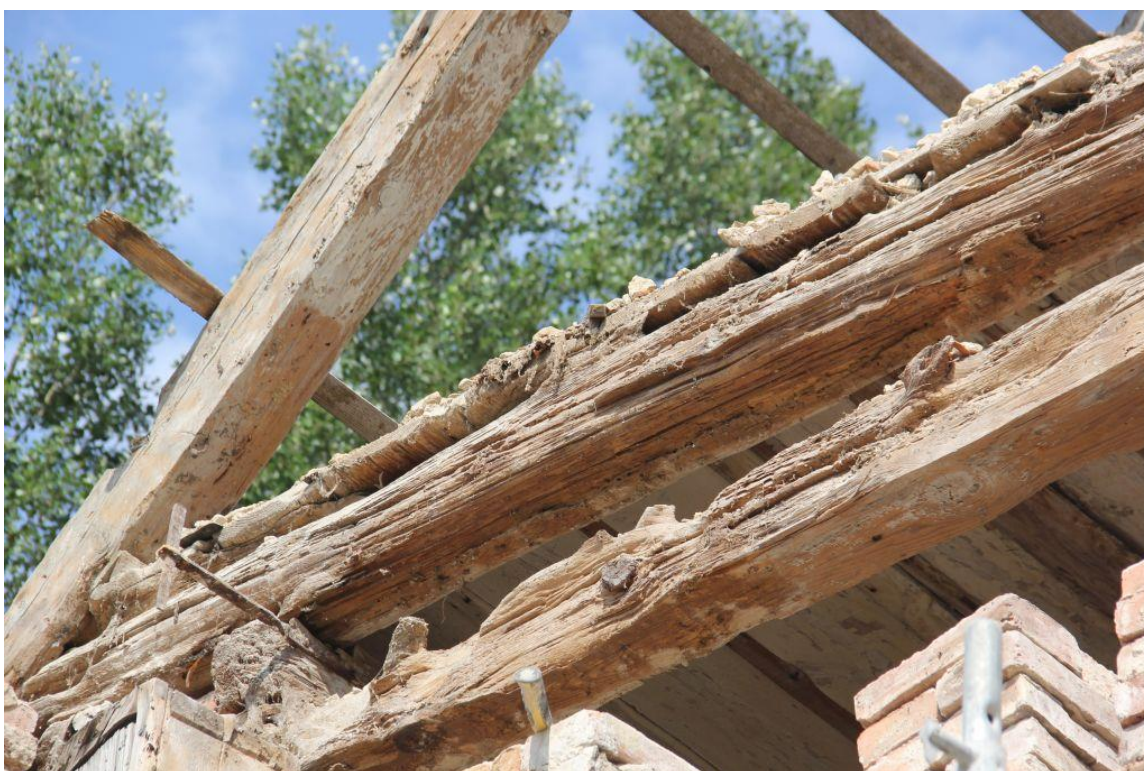
1. STAN ZACHOWANIA WIĘŻBY DACHOWEJ OD STRONY POŁUDNIOWEJ

Fot. Ze względu na bardzo zły stan zachowania belek więźby dachowej od strony południowej zdecydowano się na rozebranie więźby. Ze względu na bezpieczeństwo należało najpierw rozebrać szczyt południowy, (zlecono przed rozbiórką wykonanej dokładnej inwentaryzacji szczytu południowego). Na podstawie przeprowadzonej inwentaryzacji zostanie odtworzony szczyt.

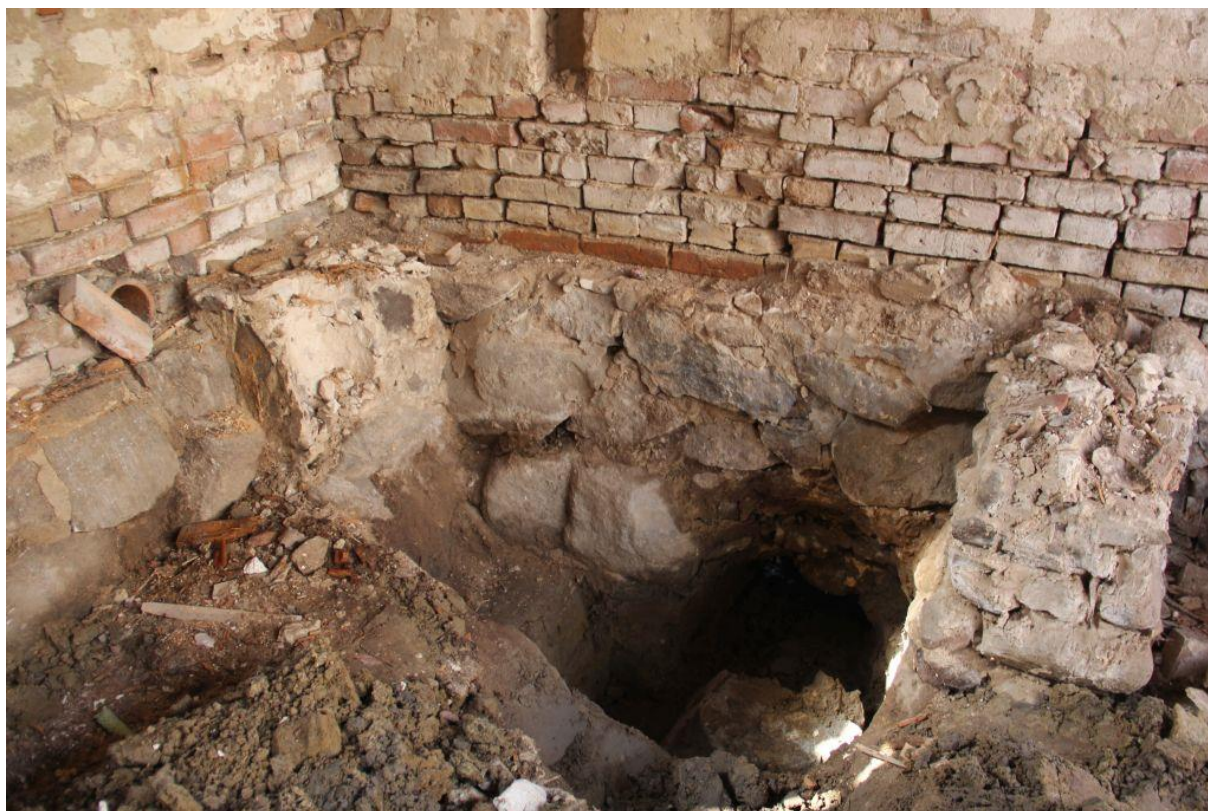
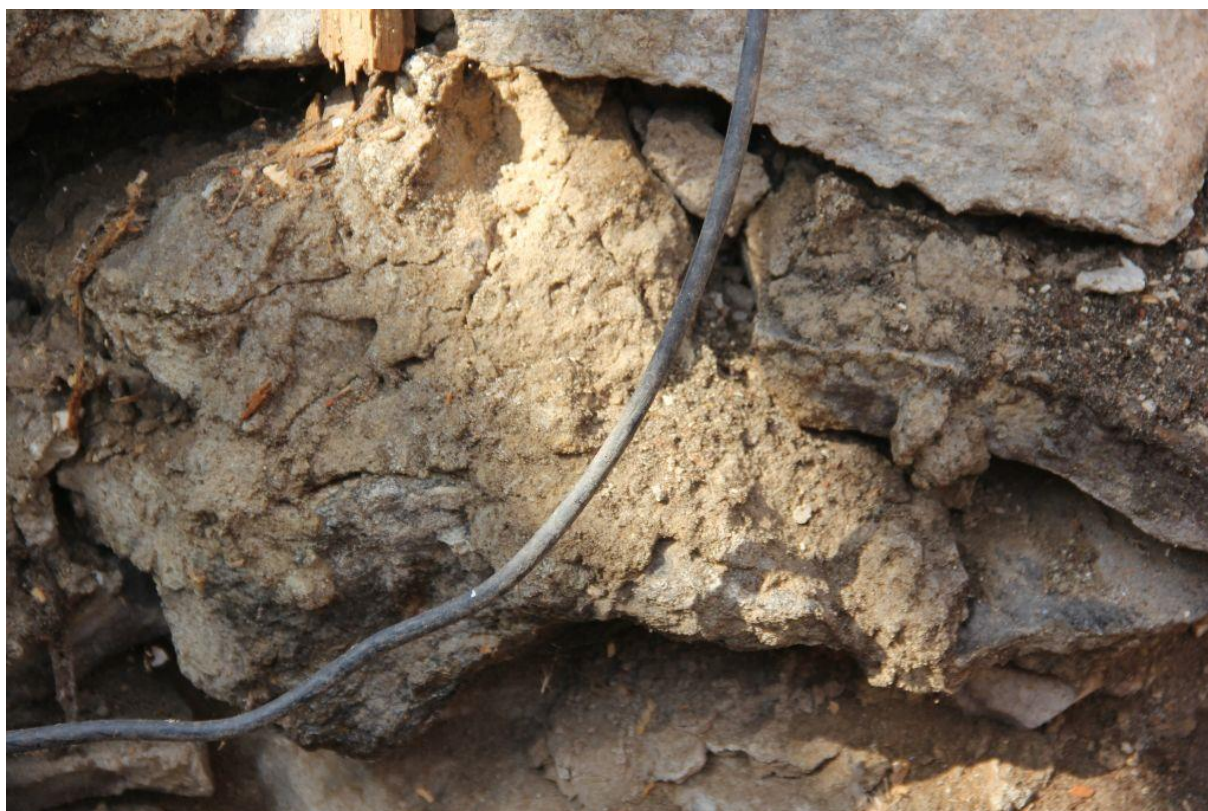
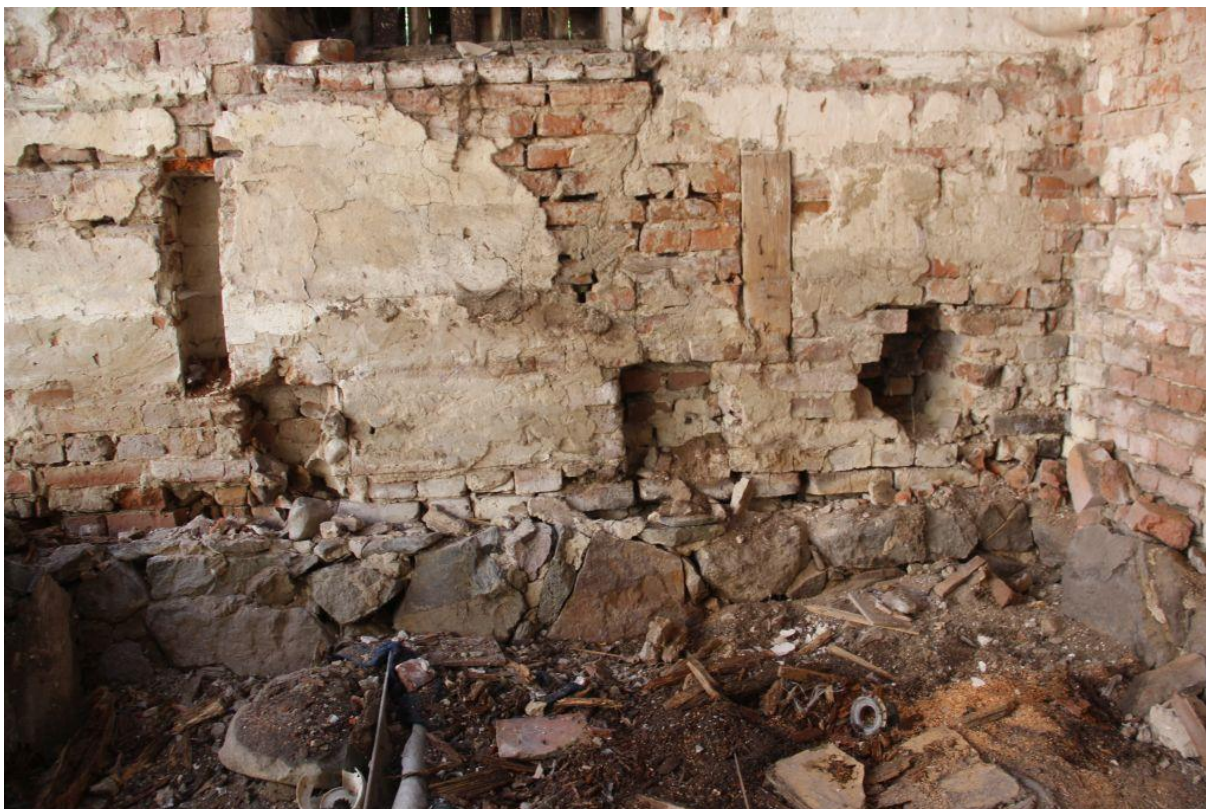
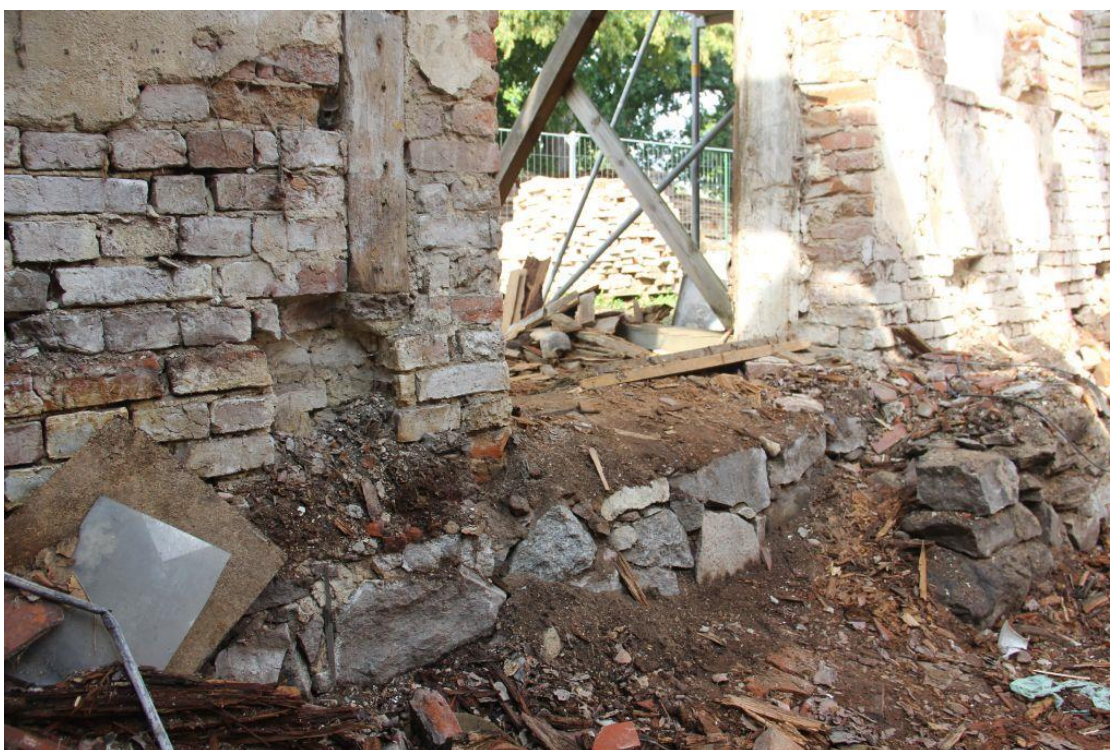
2. STAN ZACHOWANIA FUNDAMENTÓW KAMIENNYCH

Fot. Pod ceglany murem znajduje się fundament kamienny z kamieni ociosanych. Spoiną kamieni jest glina, która już nie spełnia swoich właściwości. Podczas odkopania fundamentów jeden kamień wypadł. Fundamenty nie spełniają swojej funkcji, są osłabione, należy je wzmocnić.

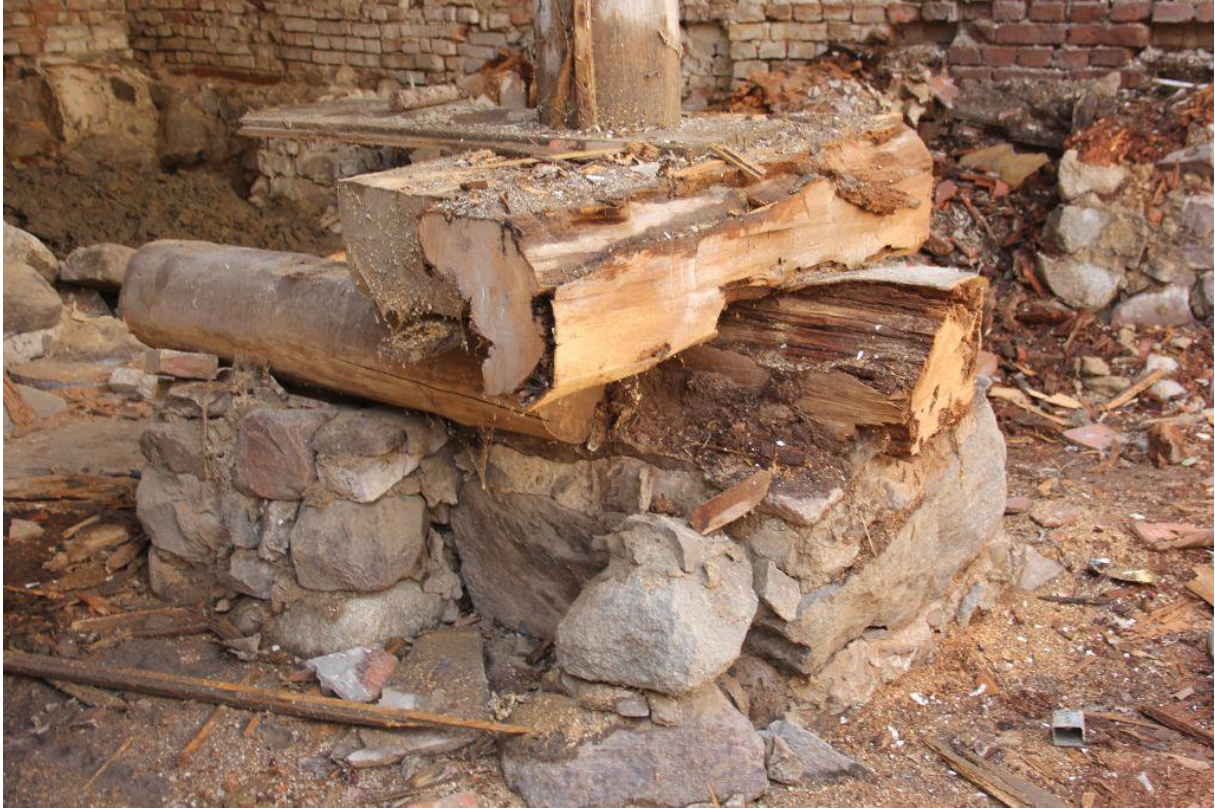
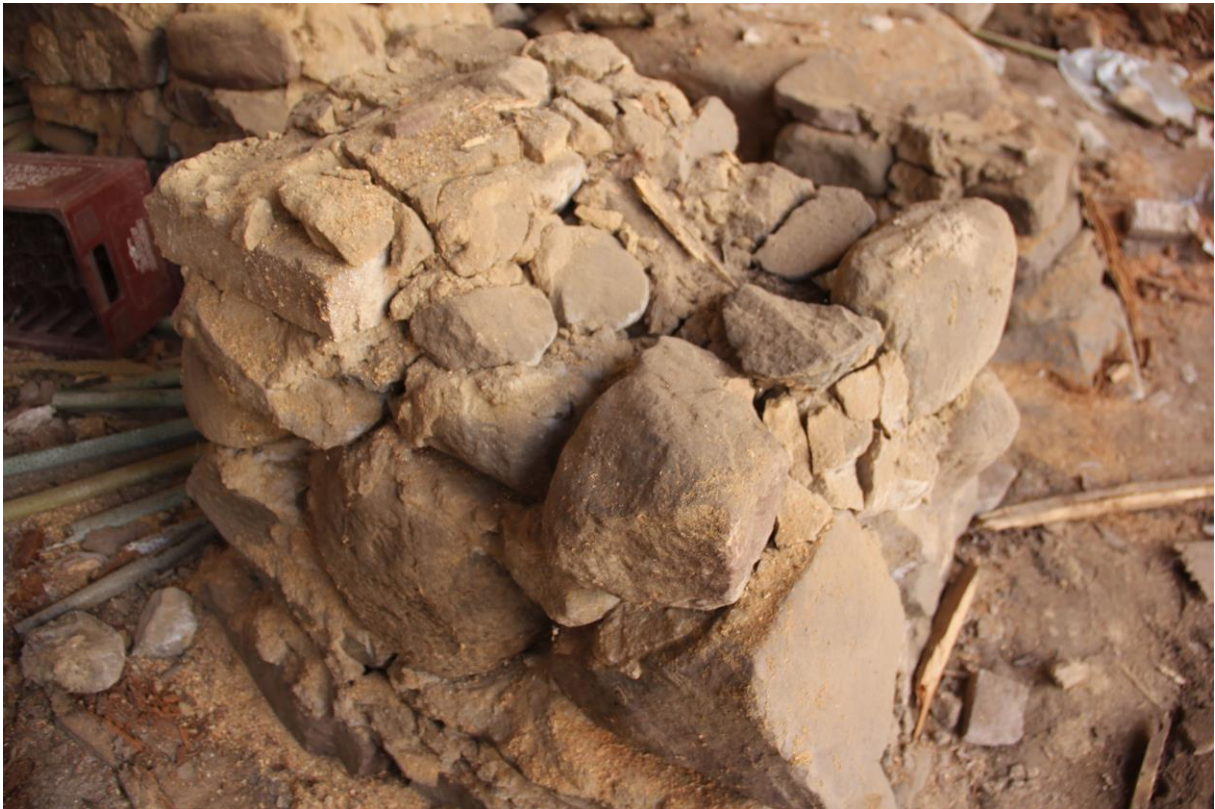
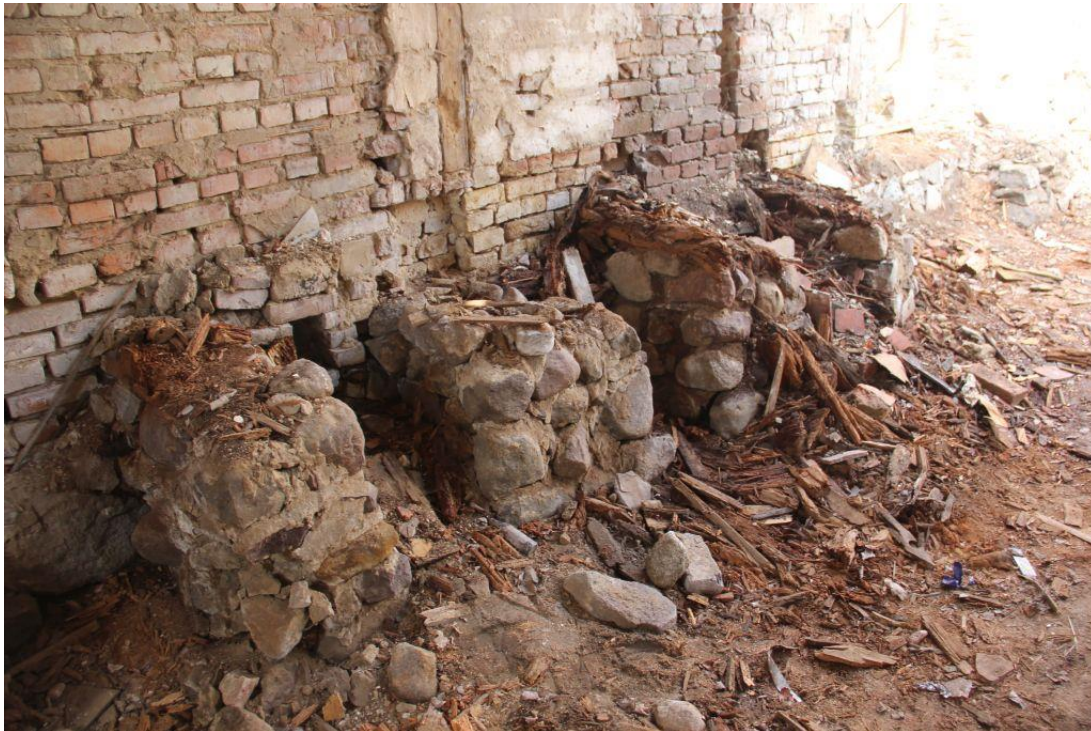
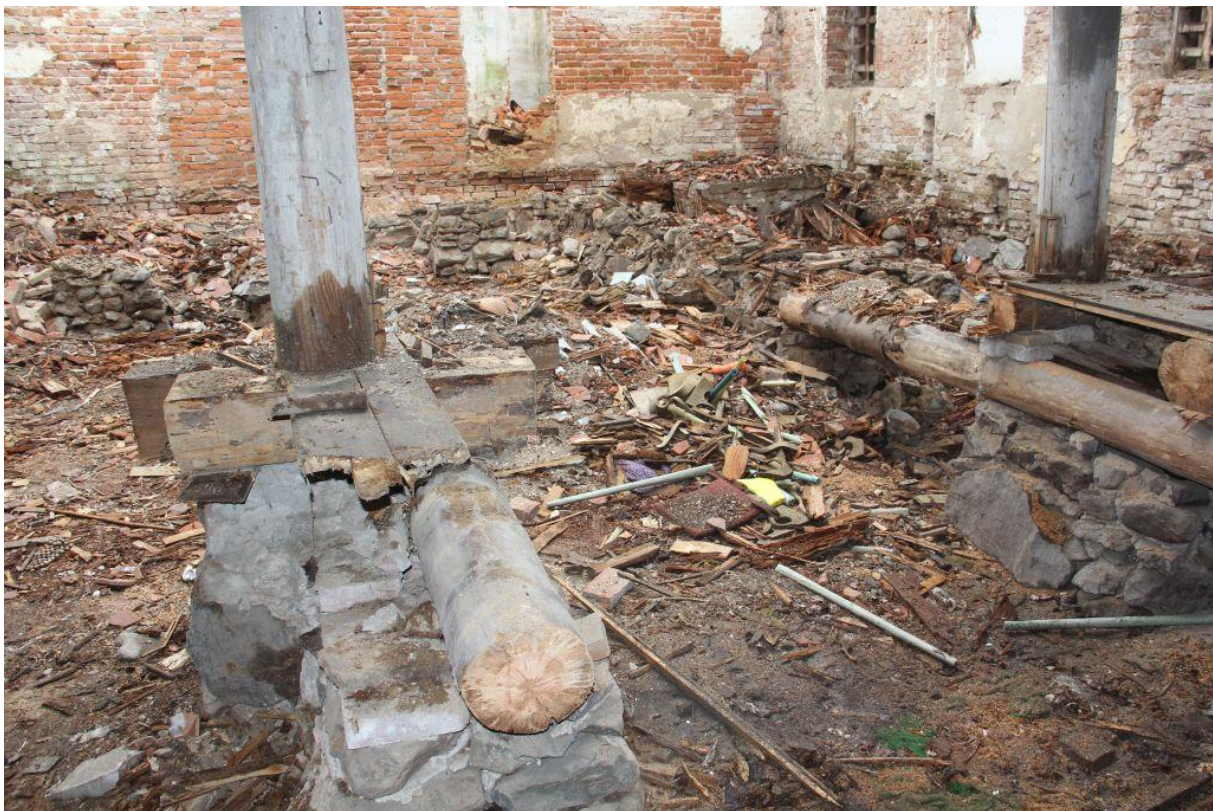
Fot. Belki podłogi były umieszczone na stosach z kamieni murowane na glinę. Stan zachowania oryginalnych konstrukcji kamiennych jest bardzo zły. Kamienie wypadają, glina nie spełnia swojej funkcji.

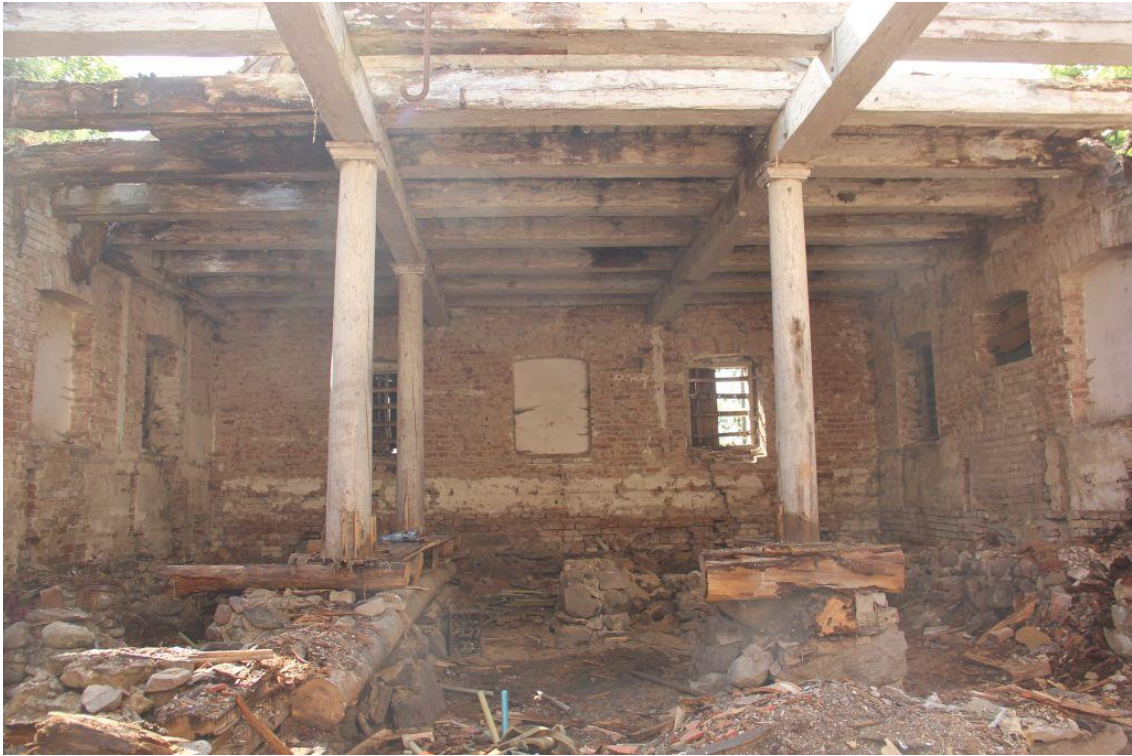
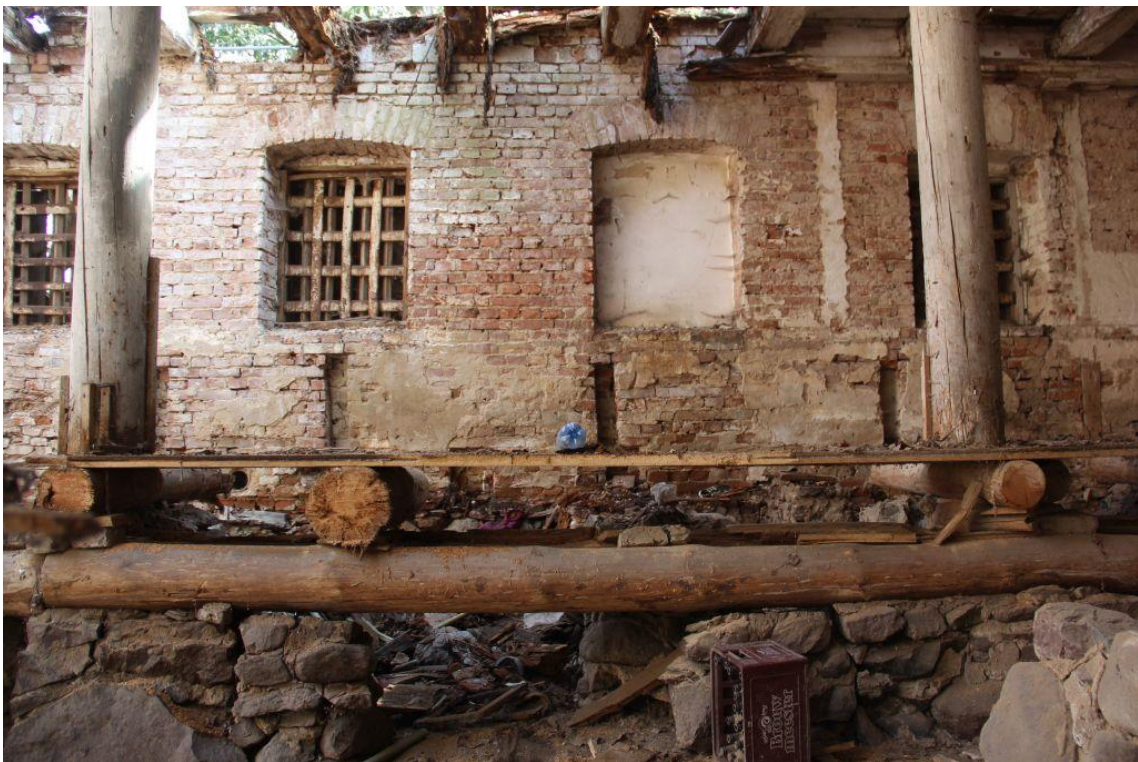
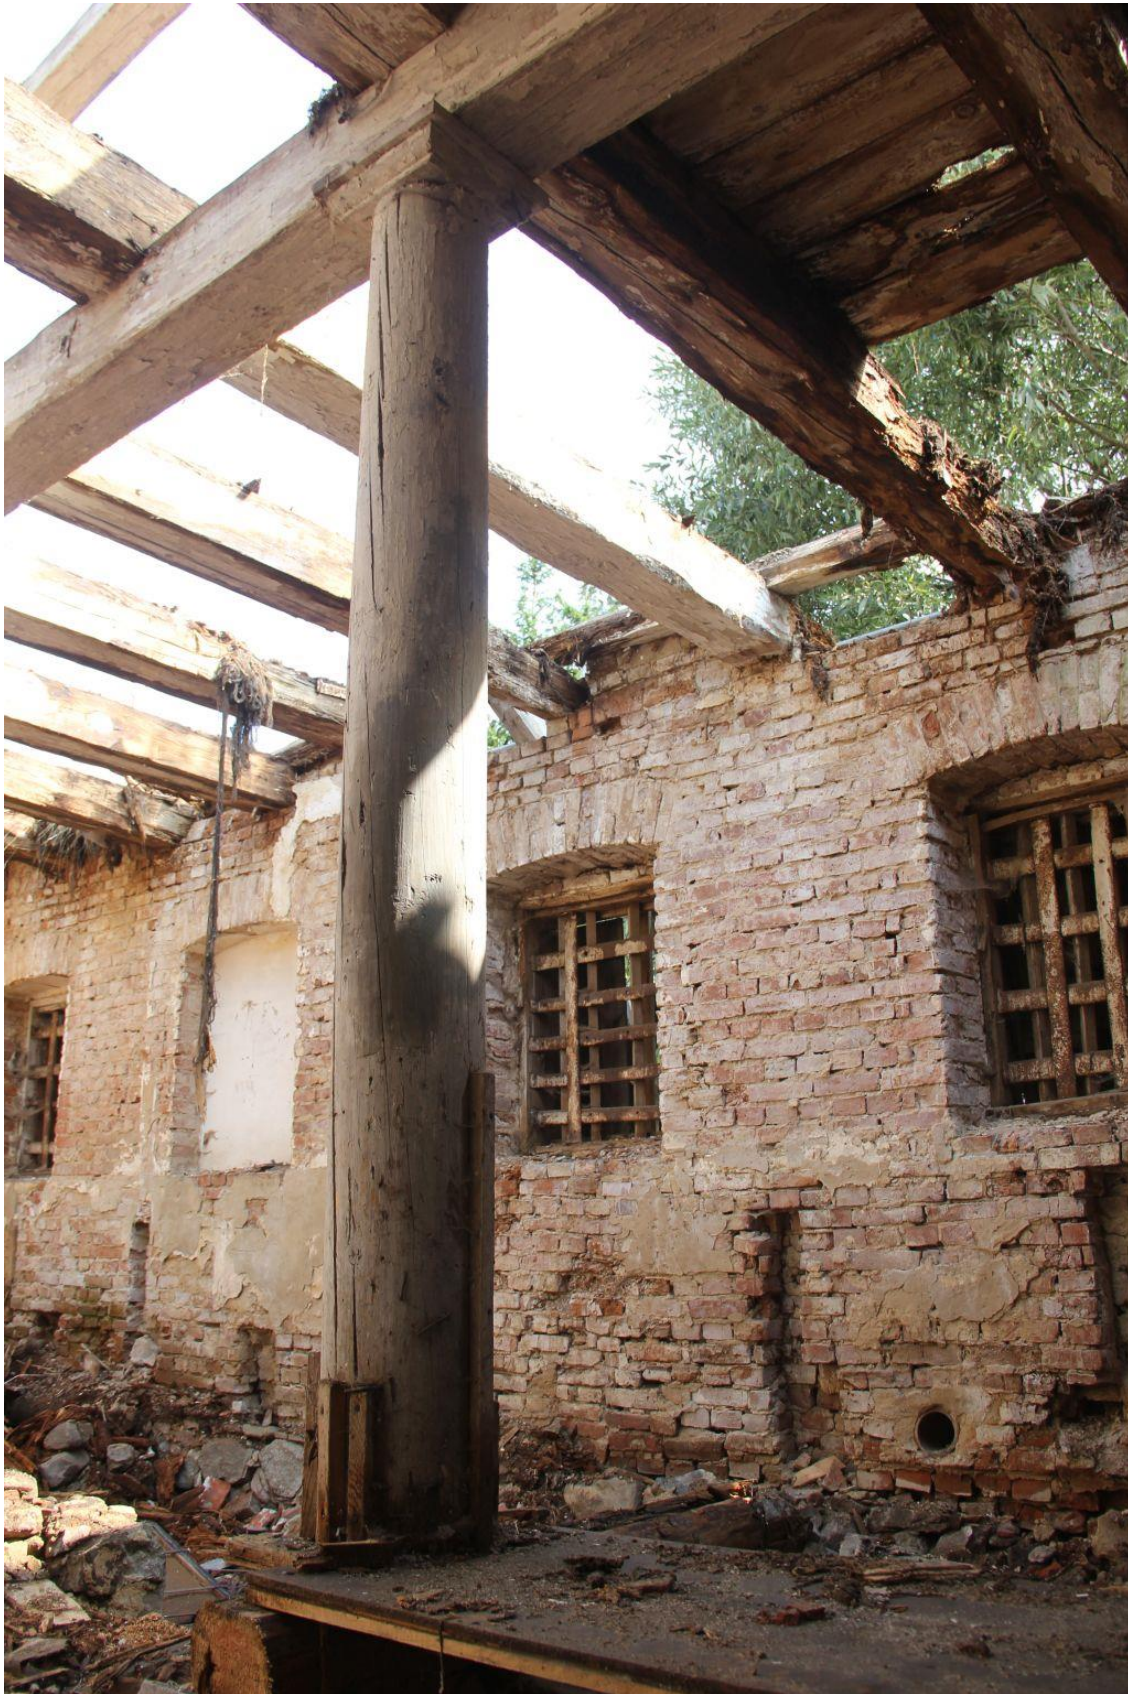
STAN ZACHOWANIA SŁUPÓW DREWNIANYCH

Fot. Po demontażu oryginalnych słupów należy określić ich stan zachowania. Jeżeli w środku będą spróchniałe, zgnile odradza się ich wykorzystania, aby pełniły funkcję konstrukcyjną budynku.

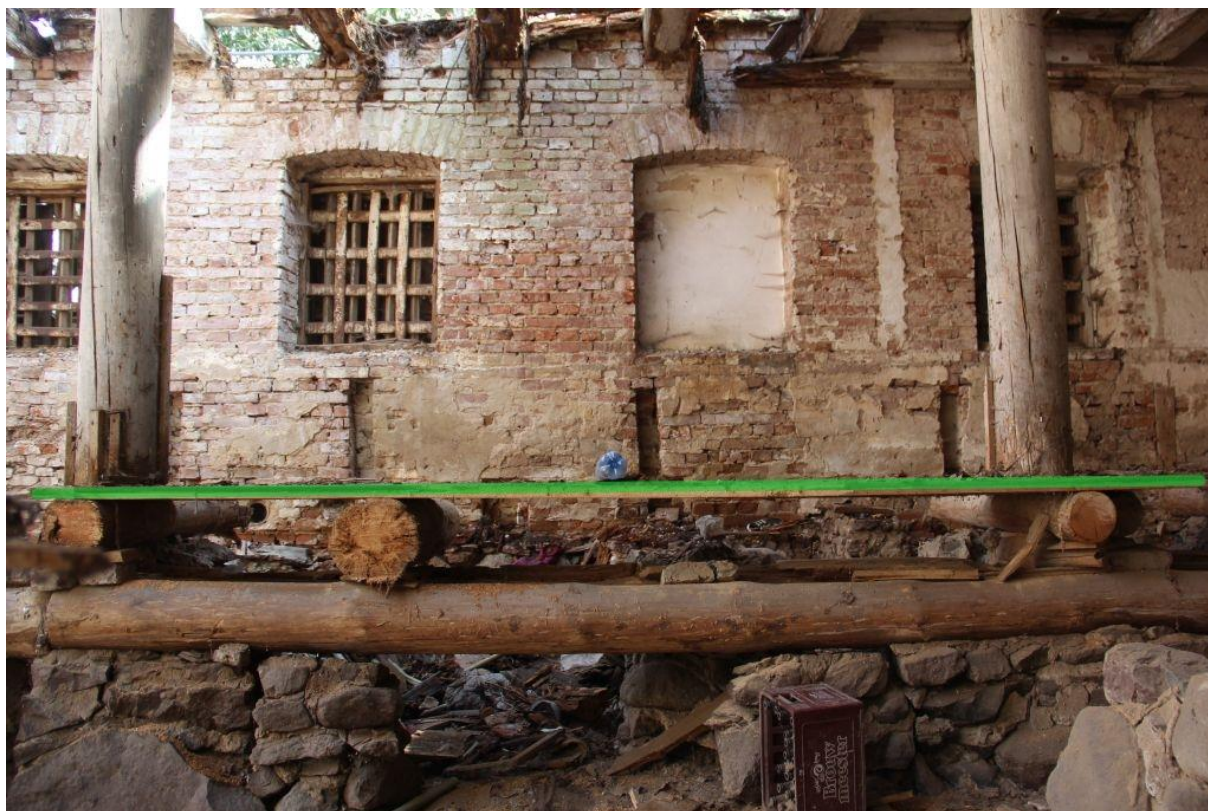
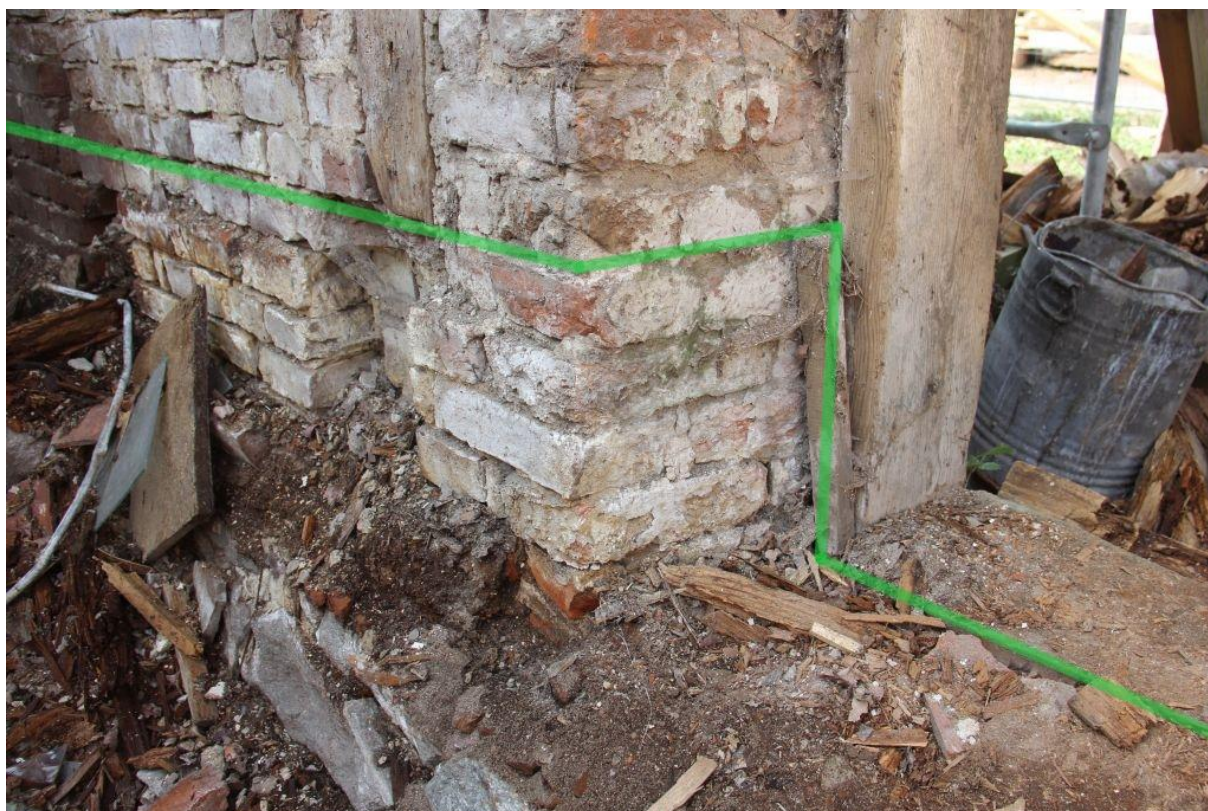
POZIOM ORYGINALNEJ PODŁOGI

Fot. Na zdjęciach kolorem zielonym zaznaczony oryginalny poziom podłogi ze stopniem.
