NOTATKA KONSERWATORSKA

SPICHLERZ ZBOŻOWY

W BĄKOWIE

17 sierpień 2023 r.

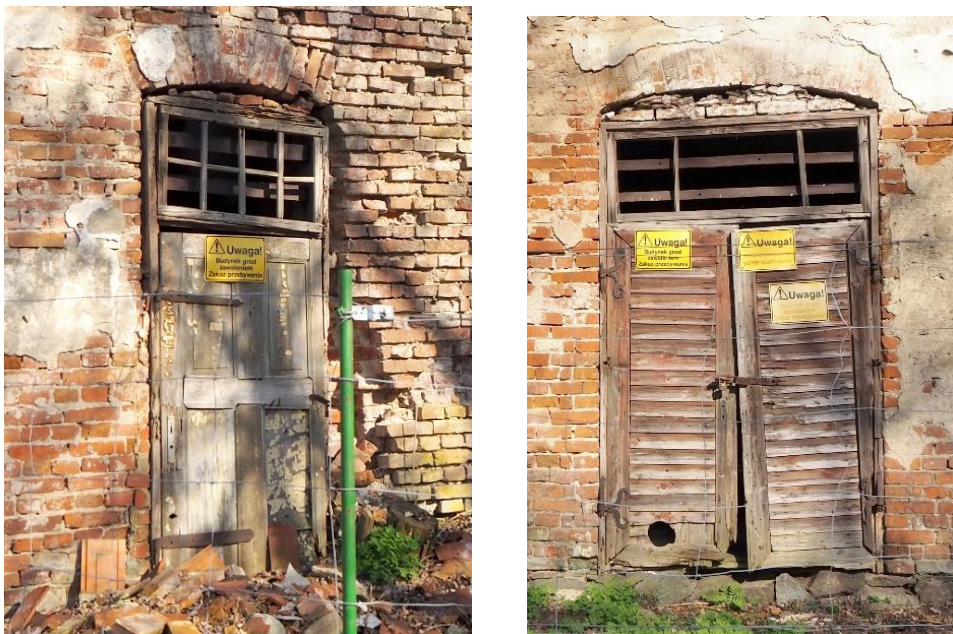
Fot. Obecnie skrzydła drzwi po lewej stronie są wtórne. Po prawej stronie zachowały się oryginalne drzwi z żaluzjowym opierzeniem płycin oraz okuciami.

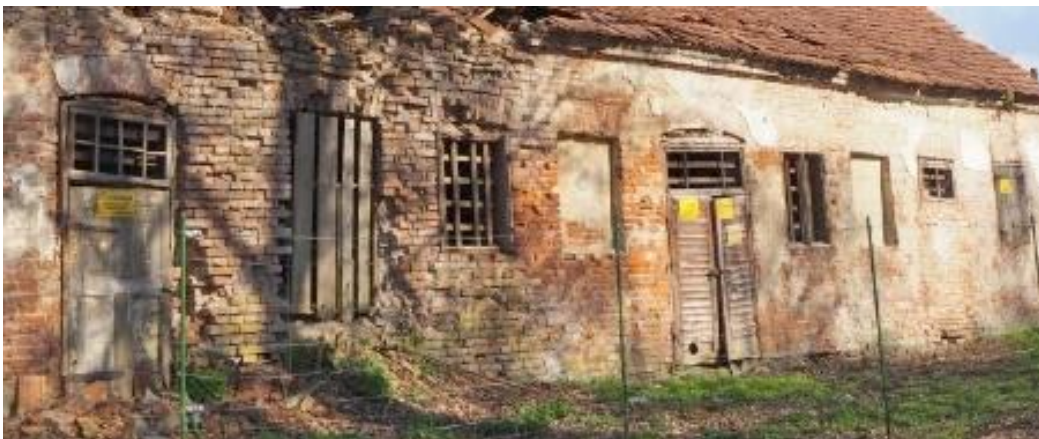
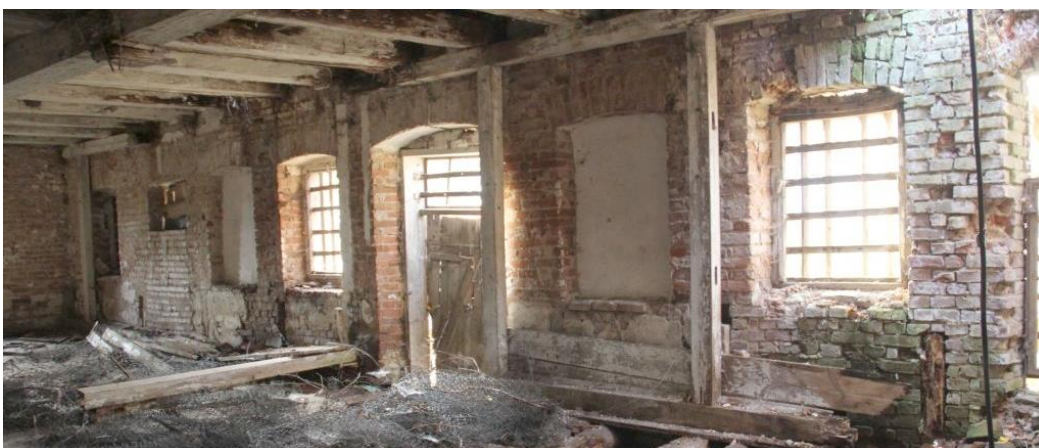
Fot. Stan zachowania otworów okiennych w 2021 r.

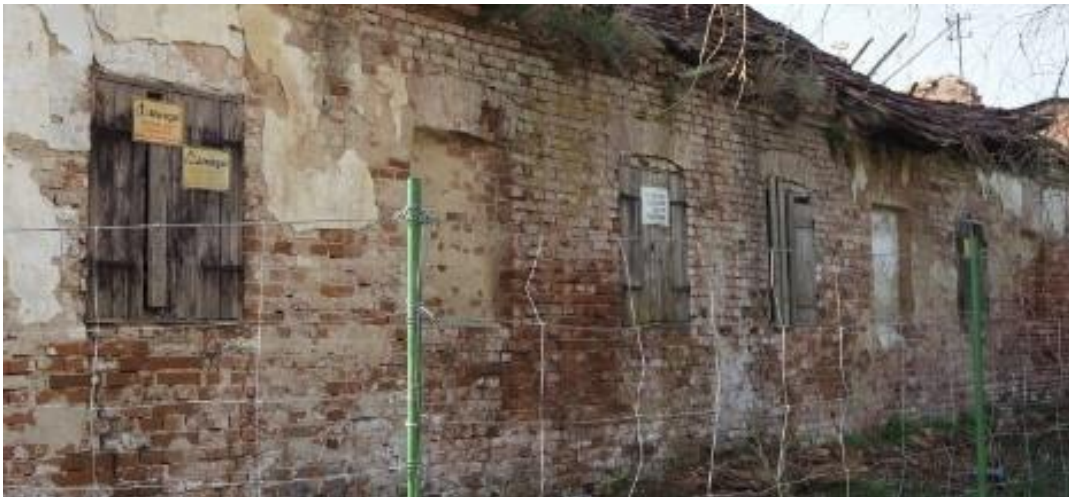
Fot. Stan zachowania otworów okiennych w 2021 r..

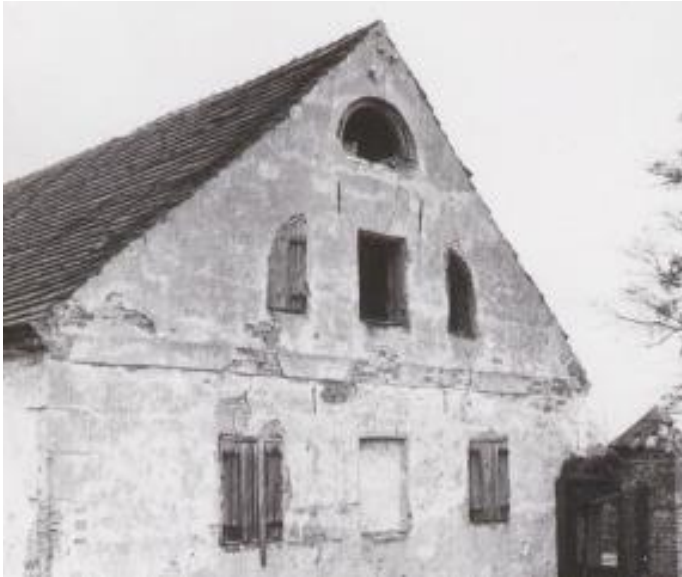
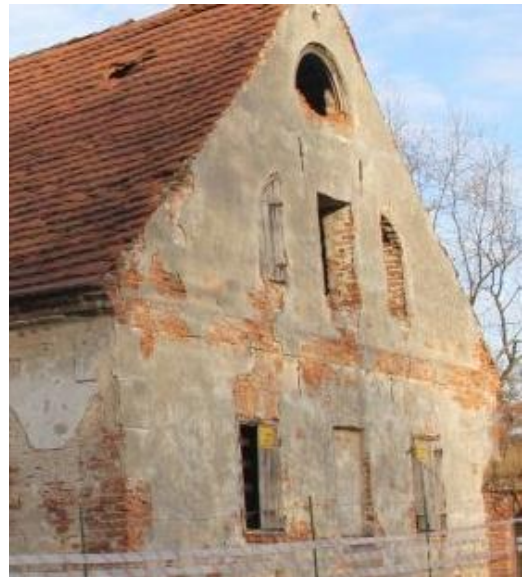
Fot. Widoczne na starej fotografii oryginalne okienice na zawiasach. Po prawej stan w 2021 r.

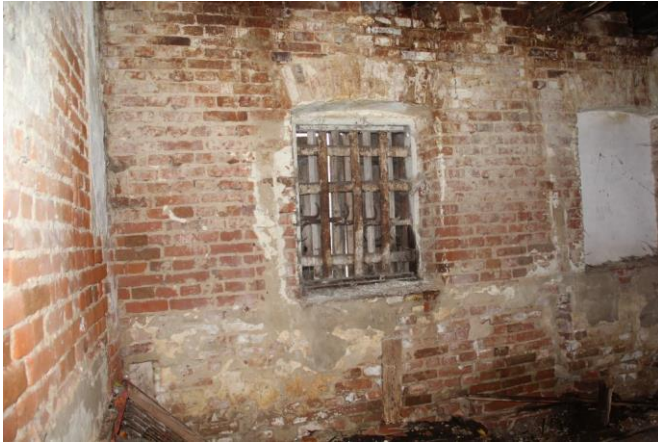
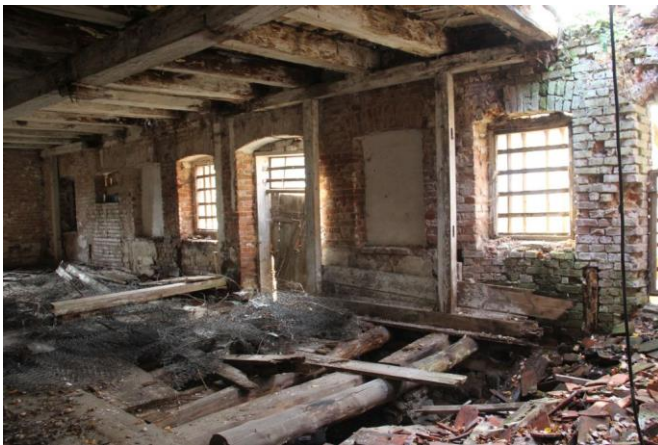
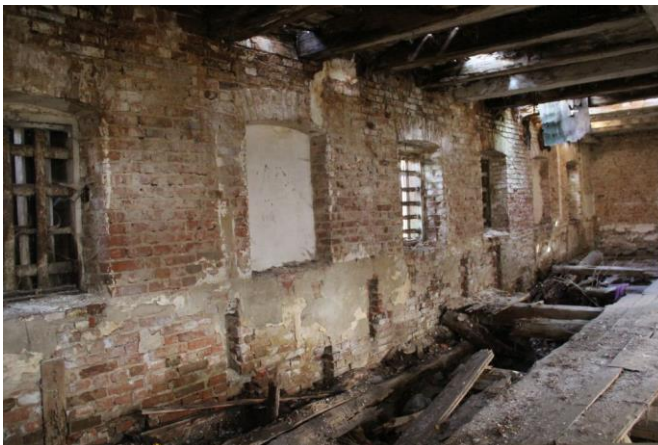
Wewnętrzne ściany spichrza były otynkowane zaprawią wapienną, którą pokrywały pobiałe. Obecnie tynk we wnętrzu zachował się jedynie szczątkowo.

Fot. Stan zachowania wnętrza spichrza w 2021 r.

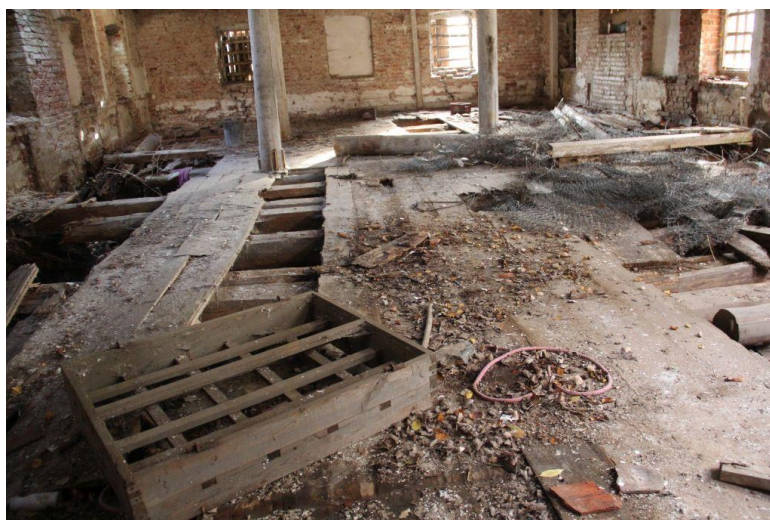
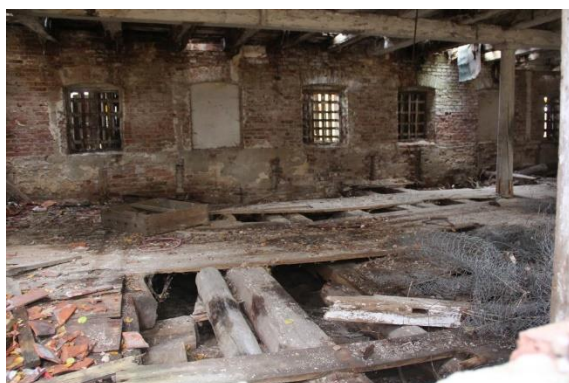
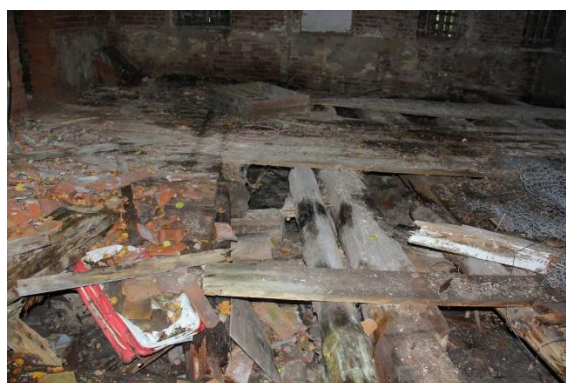
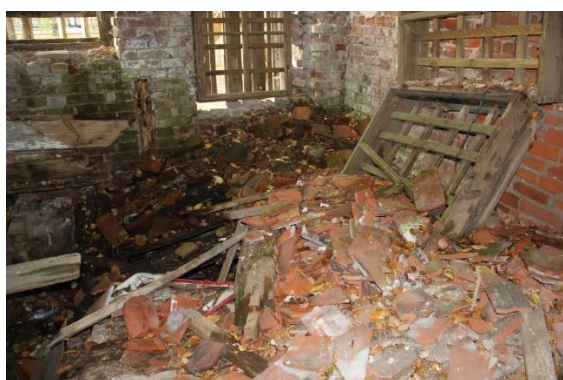
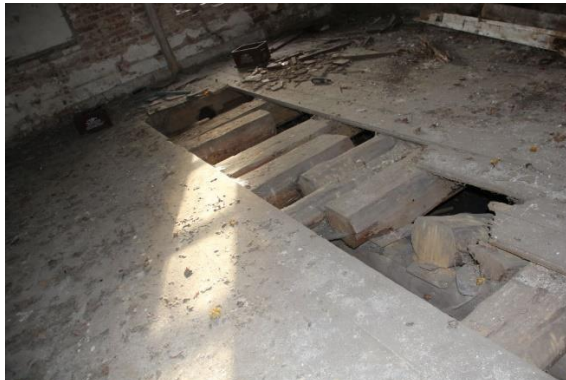
Podłogi wnętrza spichrza są deskowe, deski umieszczone są na belkach. Obiekt jest niepodpiwniczony, dlatego też belki położone są na podłożu, co bardzo źle wpłynęło na ich stan zachowania. Belki są przegniłe, a deski na belkach znajdują się w bardzo złej kondycji.

Fot. Stan zachowania podłogi spichrza w 2021 r.

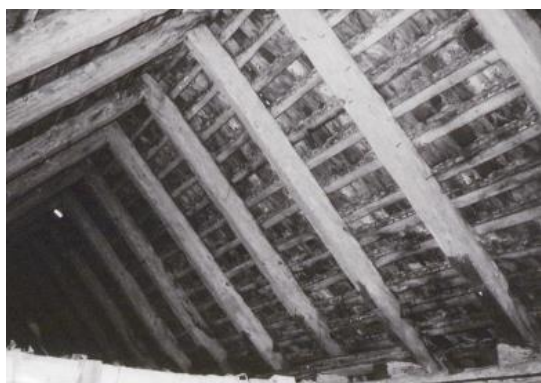
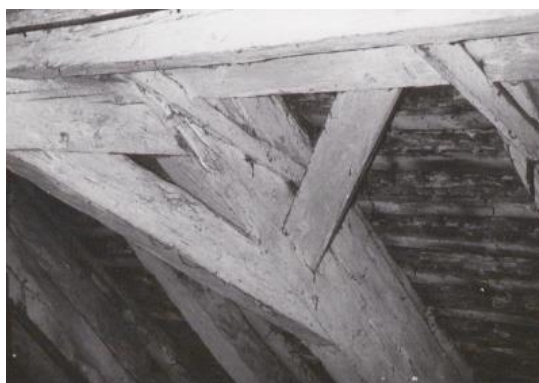
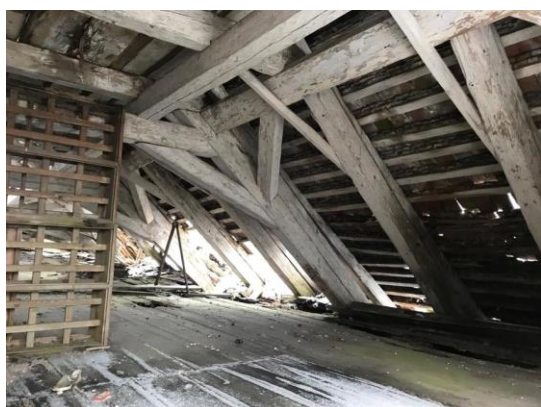
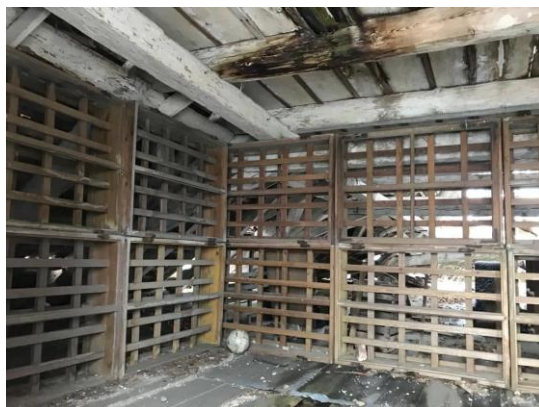
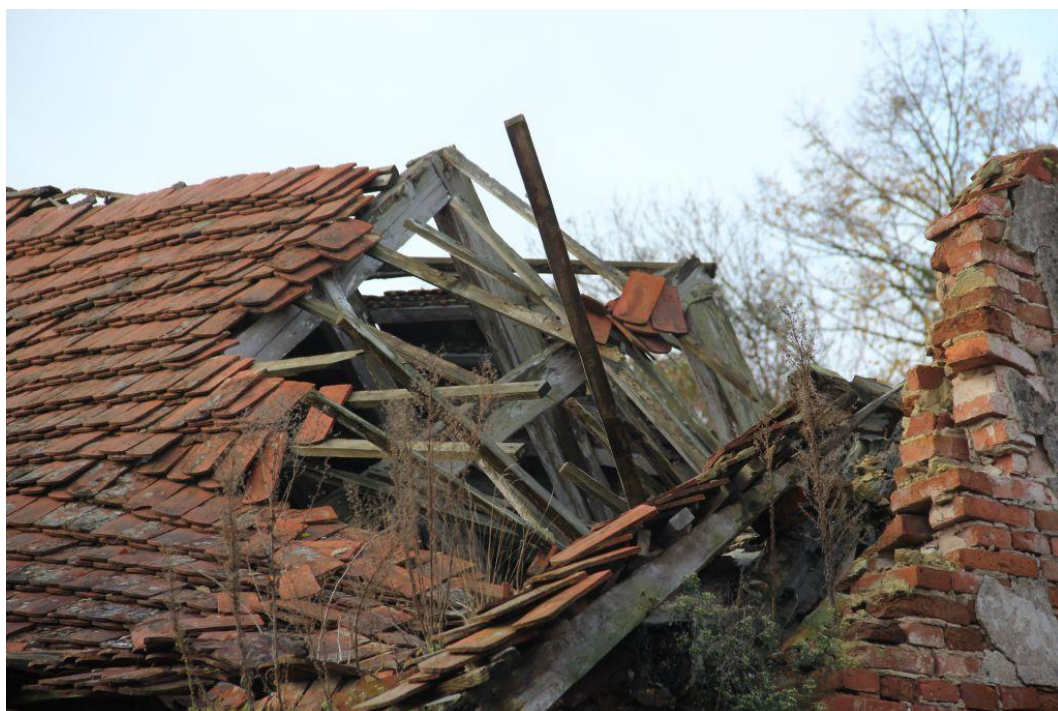
Fot. Stan zachowania więzby dachowej spichrza w 2021 r.

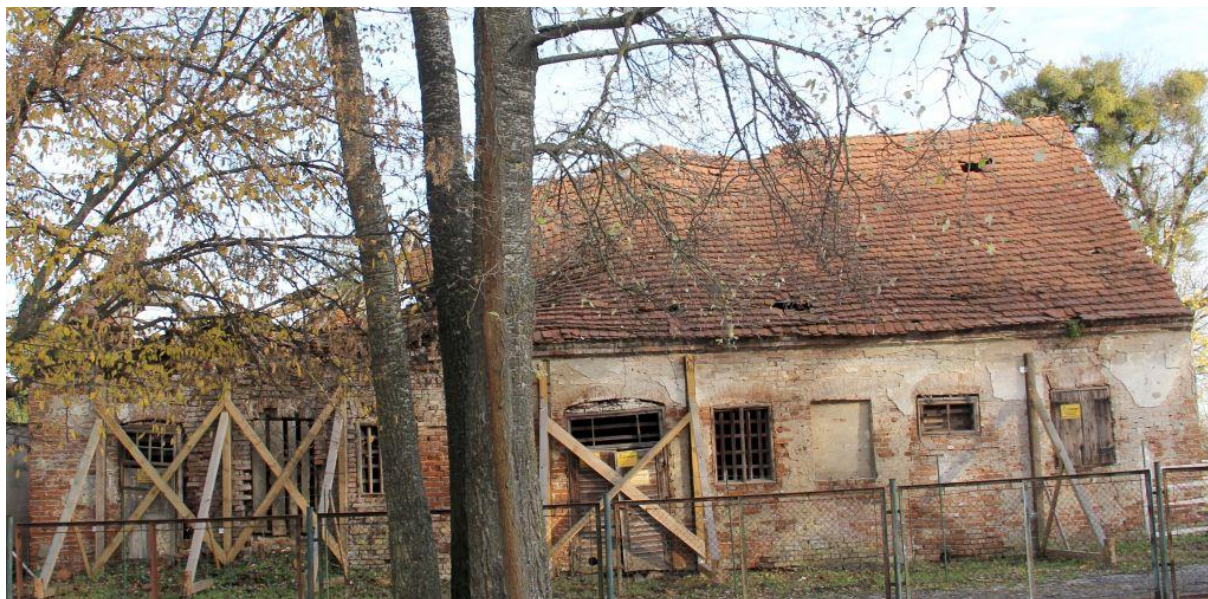
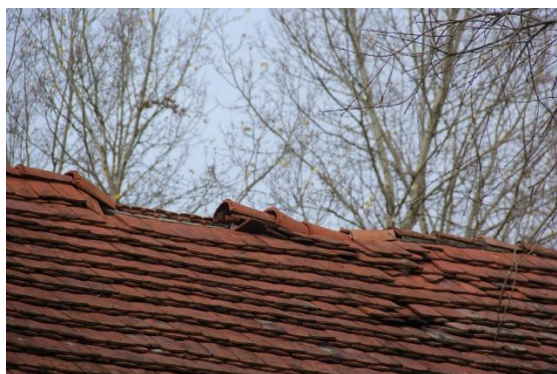
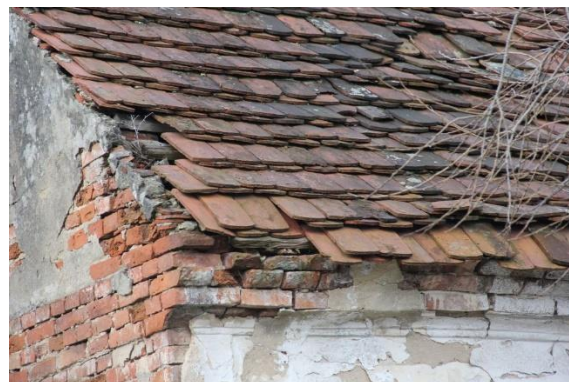
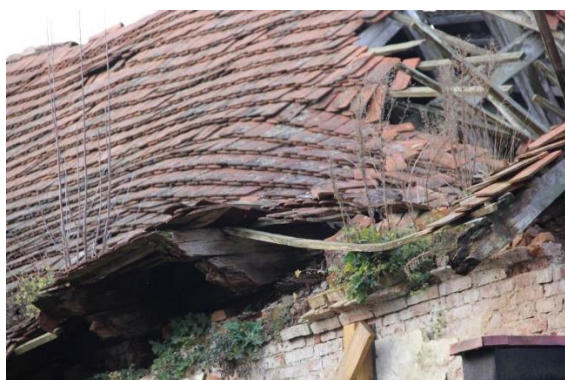
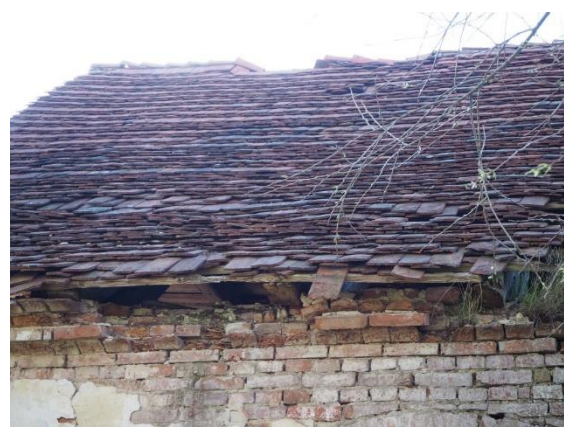
Dach pokryty jest dachówką „karpiówką”, ułożoną „w koronkę”. Kalenica przykryta jest „gąsiorami”. Konstrukcja dachu grozi zawaleniem.

Fot. Stan zachowania dachu spichrza w 2021 r.

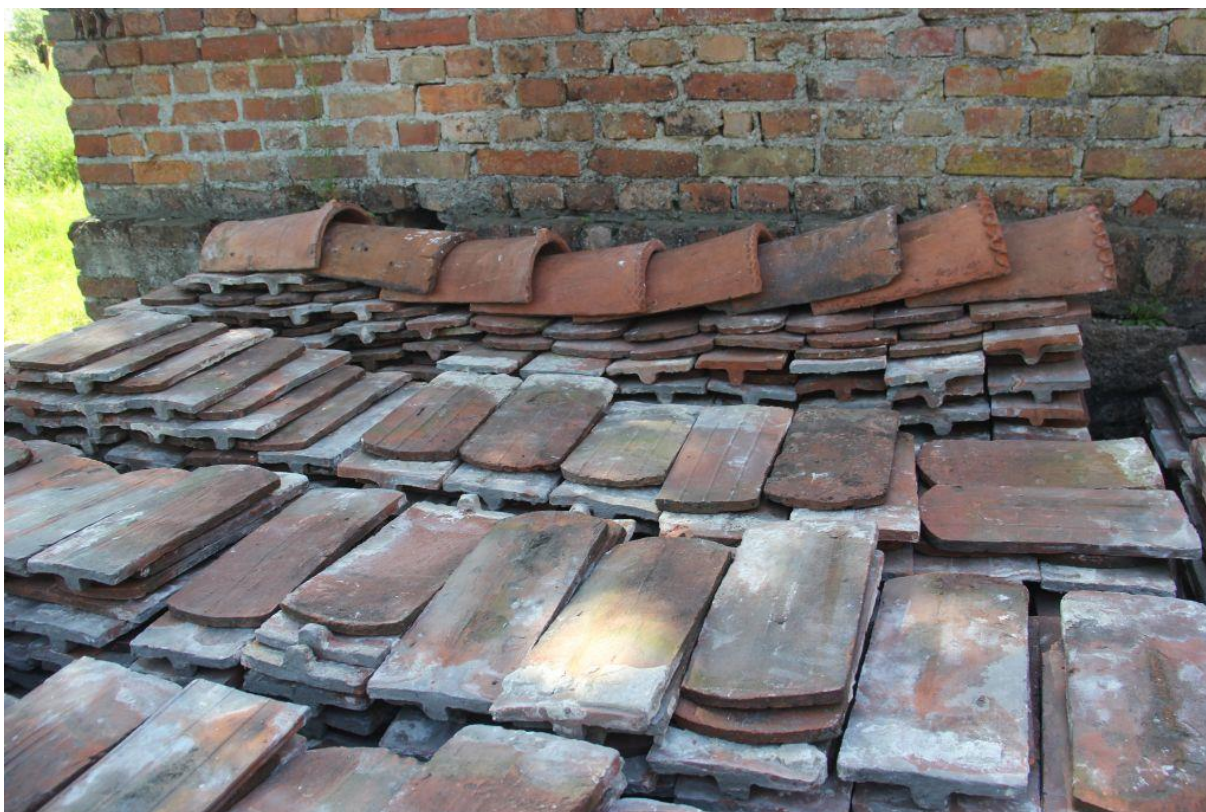
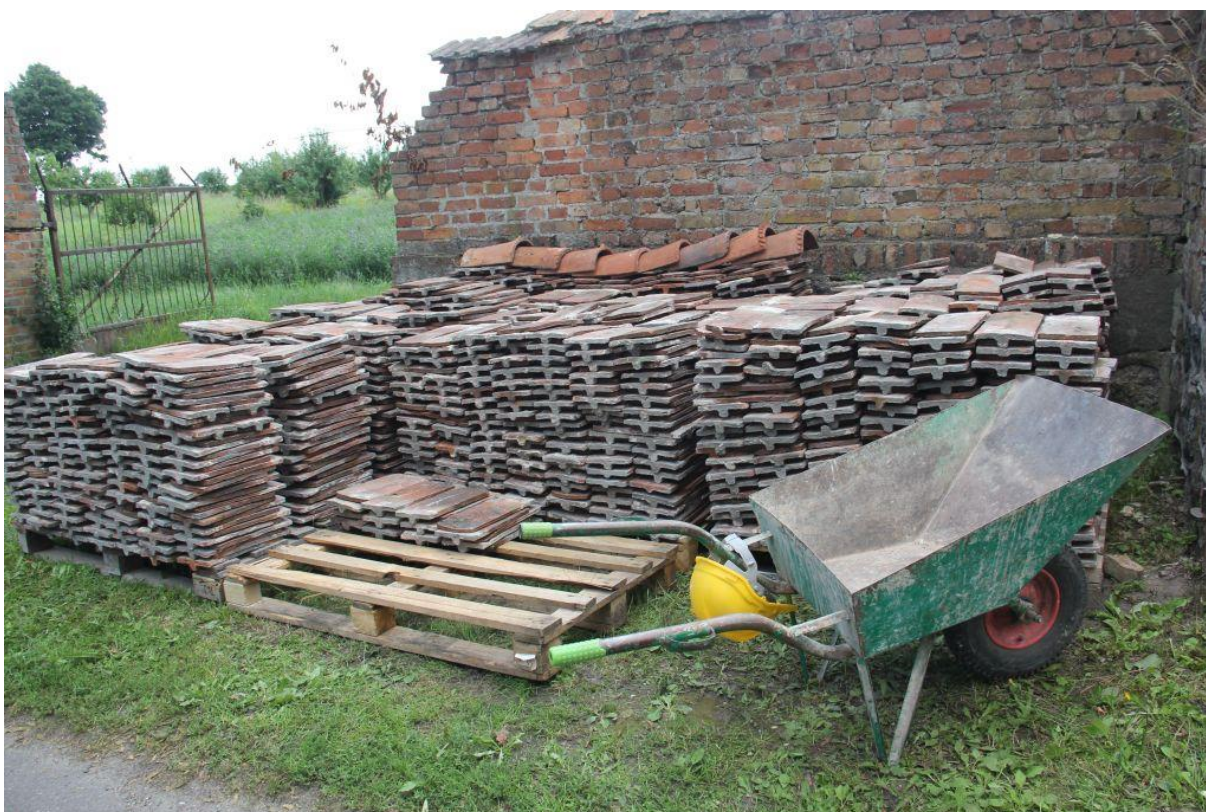
- DACHÓWKA

Fot. Dachówka w bardzo złym stanie zachowania, widoczne na powierzchni dachówki ubytki. Dachówki pokryte ciemnymi nawarstwieniami oraz jasnym nalotem. Widoczne mchy i porosty. Dachówka bardzo osłabiona, pęka. Oryginalne dachówki nie nadają się do ponownego montażu. Należy poszukać nowej dachówki zbliżonej wymiarami i wyglądem do dachówki oryginalnej.

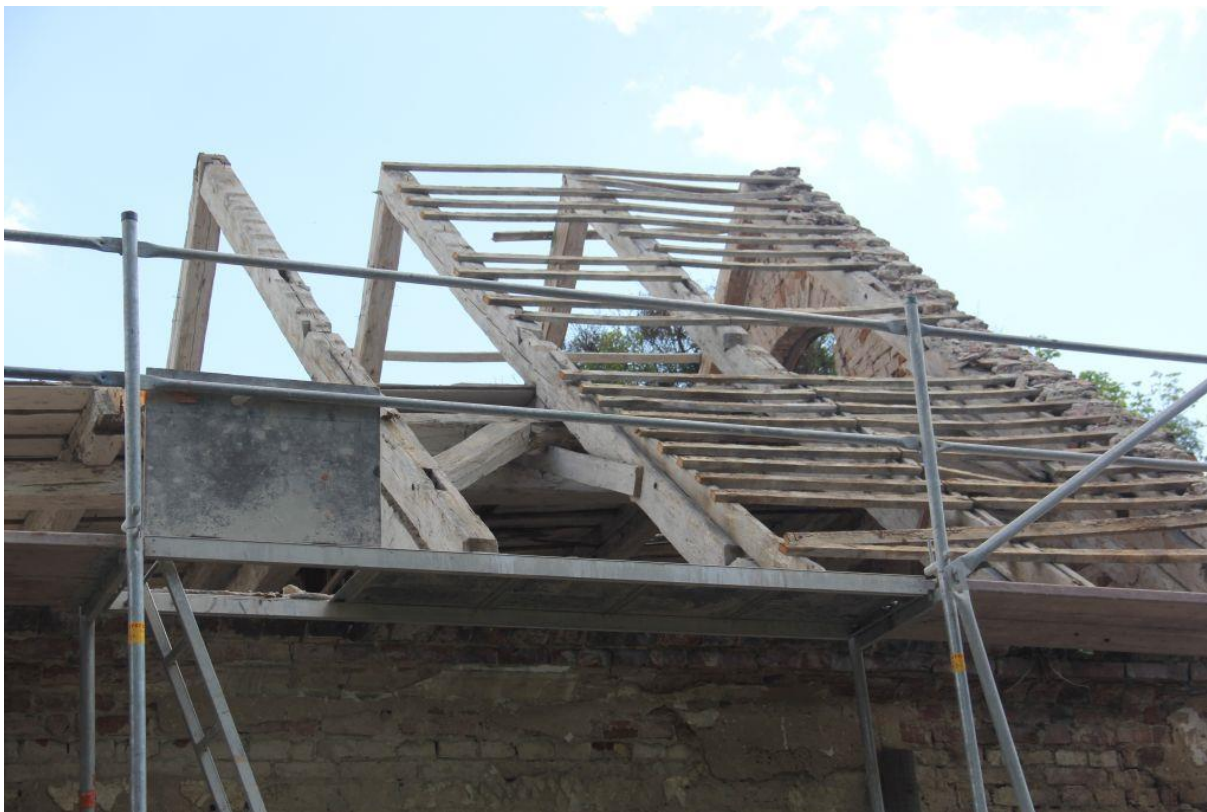
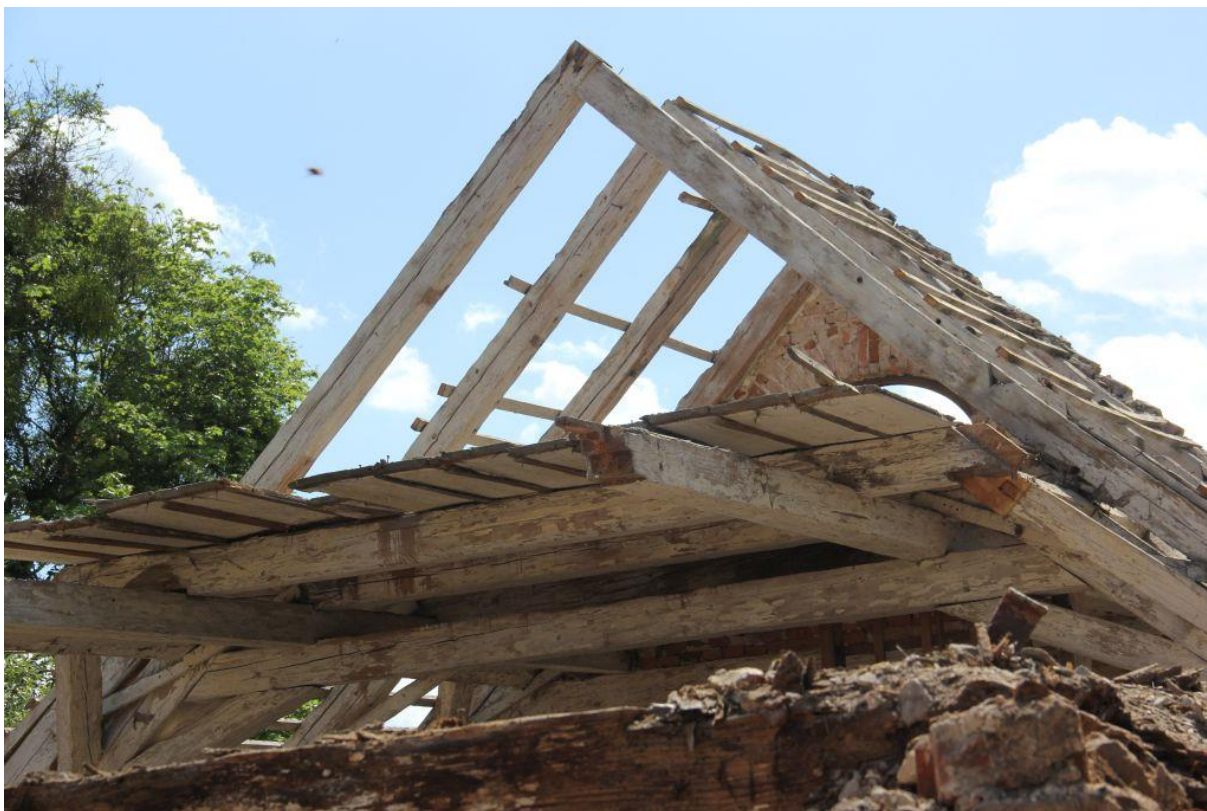
- WIEŻBA DACHOWA

Fot. Więźba dachowa zachowała się szczątkowo po demontażu dachówek i belek. Belki więźby dachowej w bardzo złym stanie, utraciły swoje właściwości. Widoczna korozja biologiczna. Pozostałość więźby dachowej utrzymuje szczyt południowy. Jednak oryginalne belki są w bardzo złym stanie i nie spełniają funkcji konstrukcyjnej dachu. Należy zdemontować pozostałe belki i wymienić na nowe.

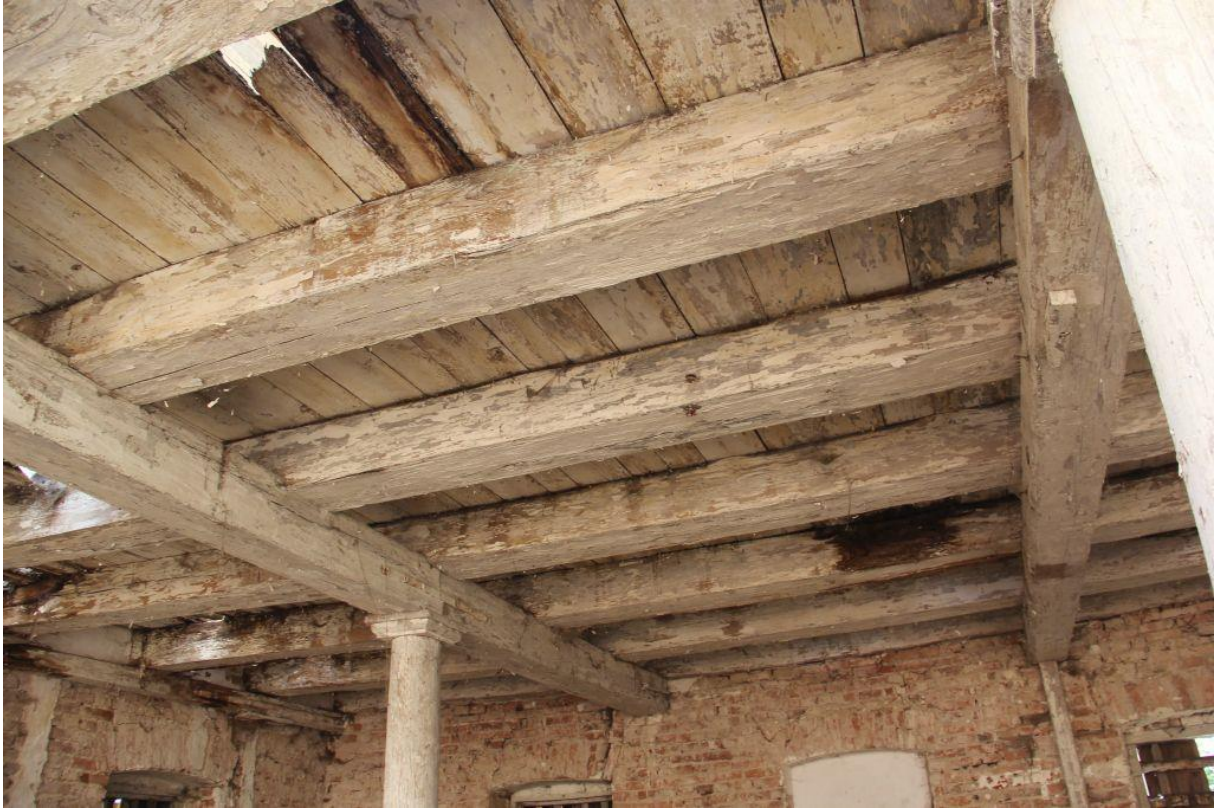
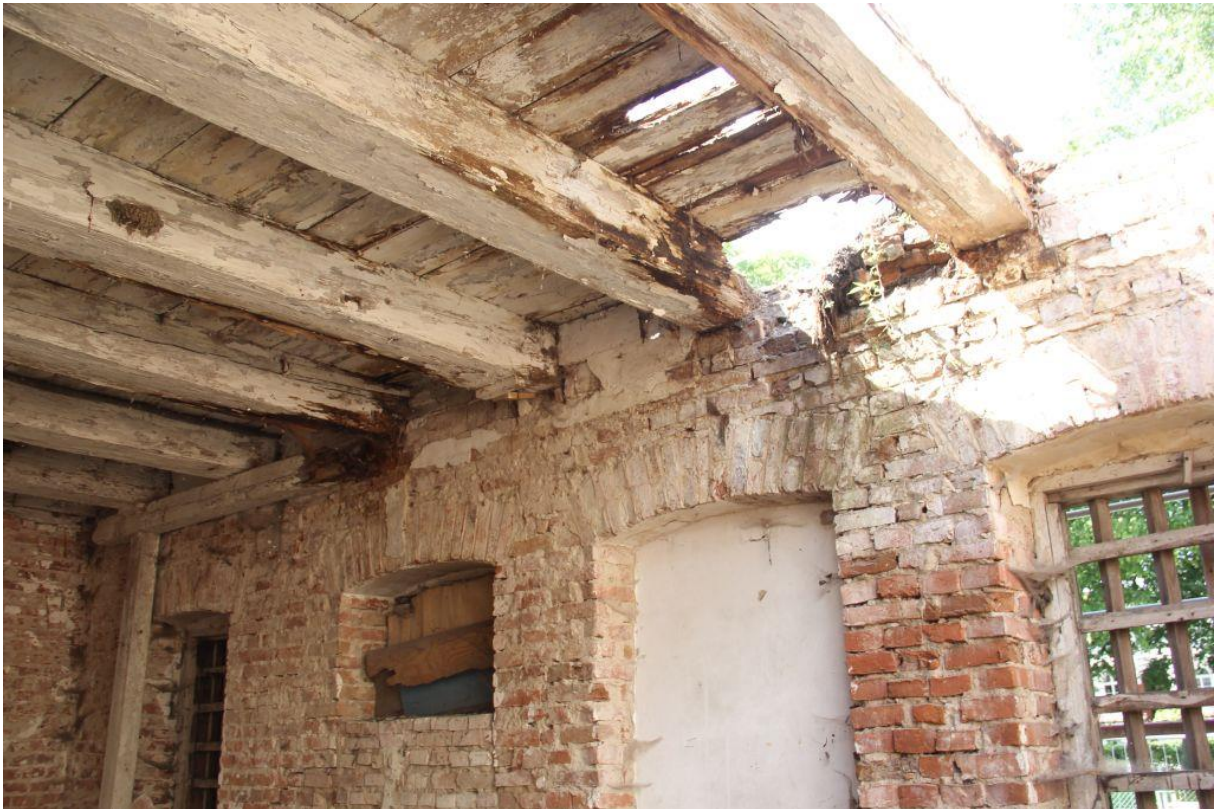
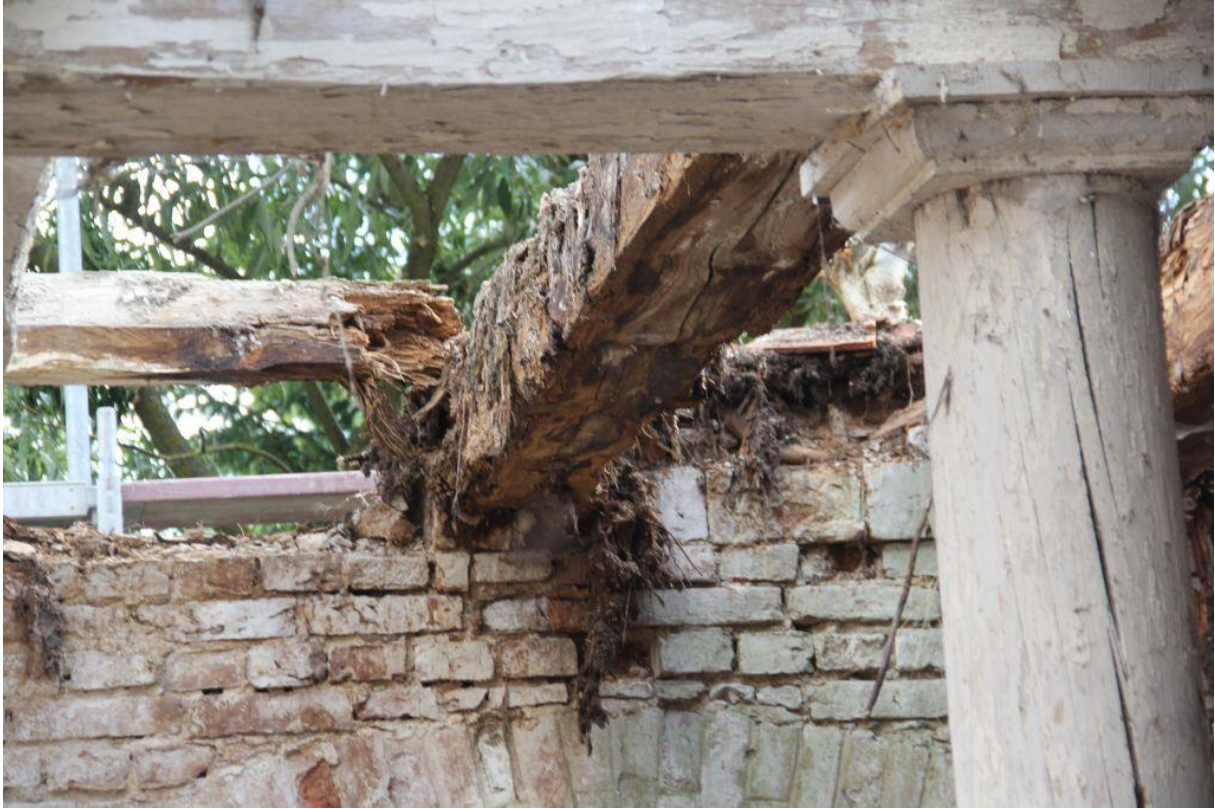
- **BELKI STROPOWE**

Fot. Belki stropowe w bardzo złym stanie zachowania, nie spełniają swojej funkcji konstrukcji dachu. Widoczna na belkach korozja biologiczna. Belki są spróchniałe lub zgnite. Należy wymienić belki stropowe na nowe.

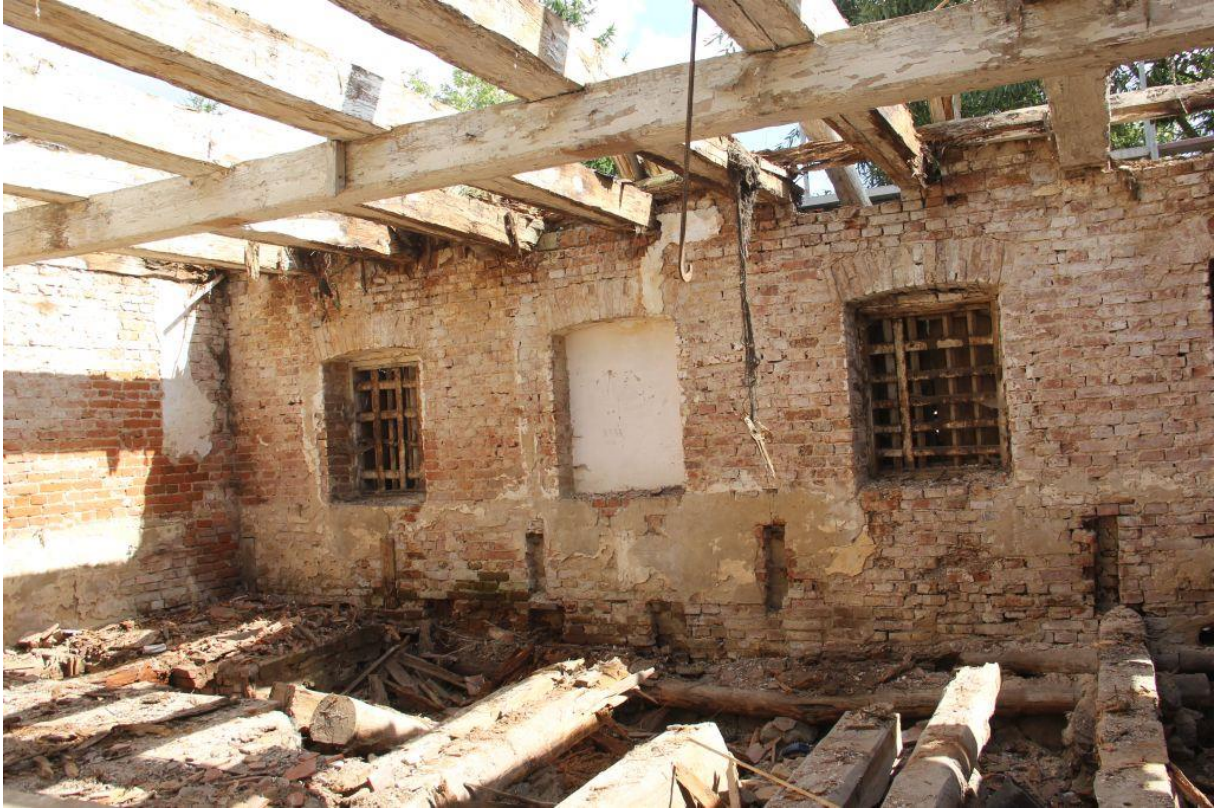
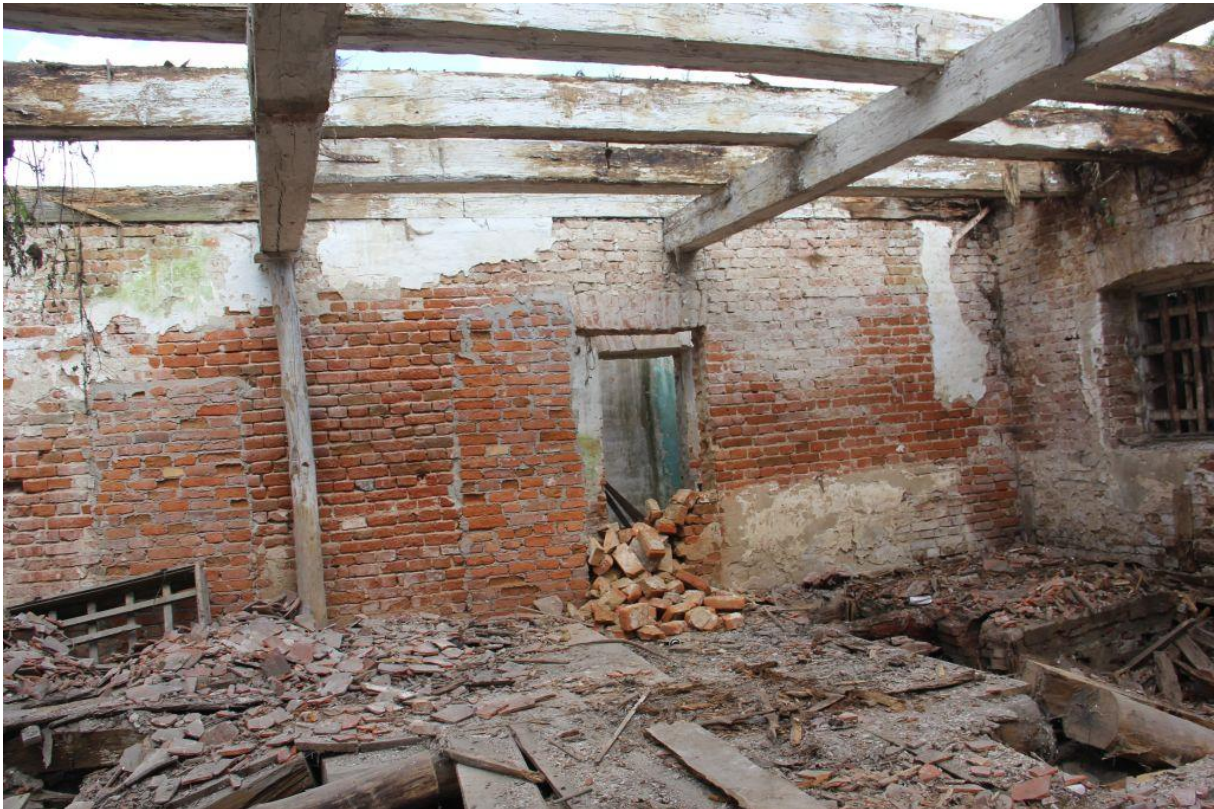
- ŚCIANY WEWNĘTRZNE

Fot. Ściany z licznymi pęknięciami spowodowanymi zawaleniem się dachu. Tynk oraz pobiałe odspajają się od lica ściany. Widoczne ubytki w cegle oraz fudze.

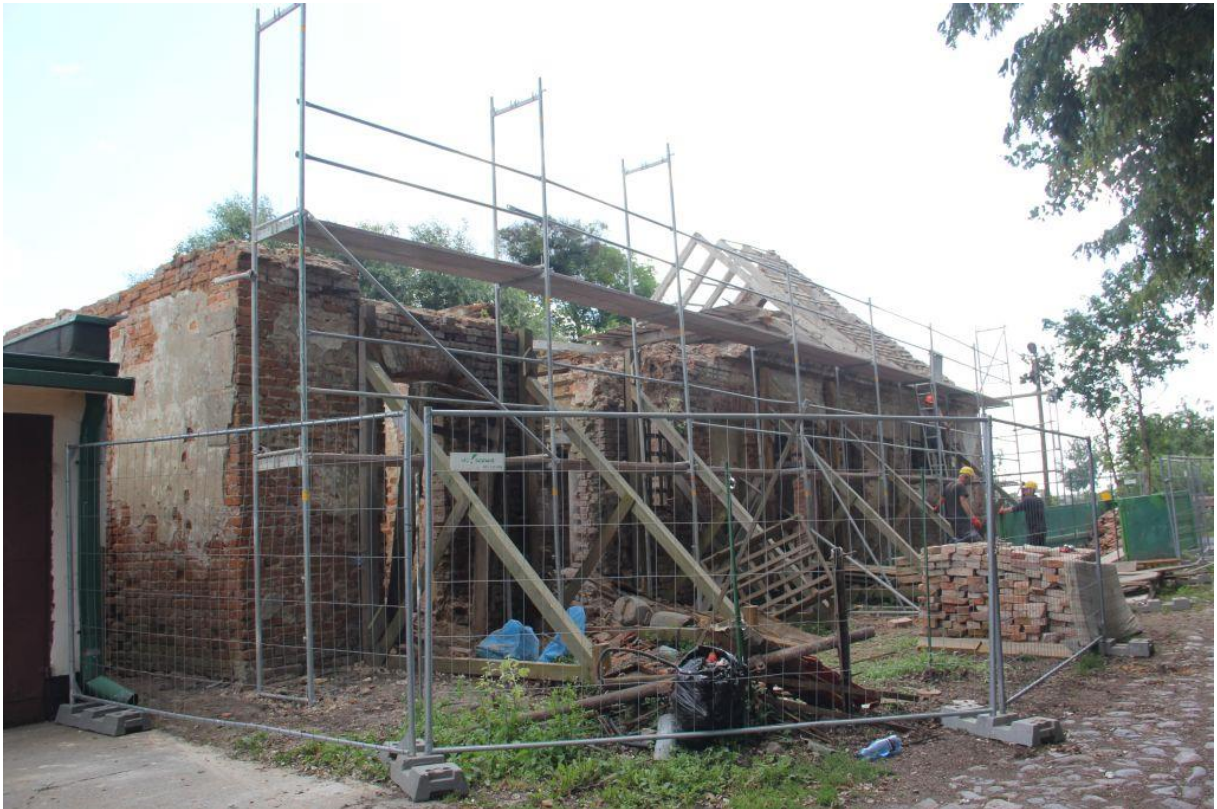
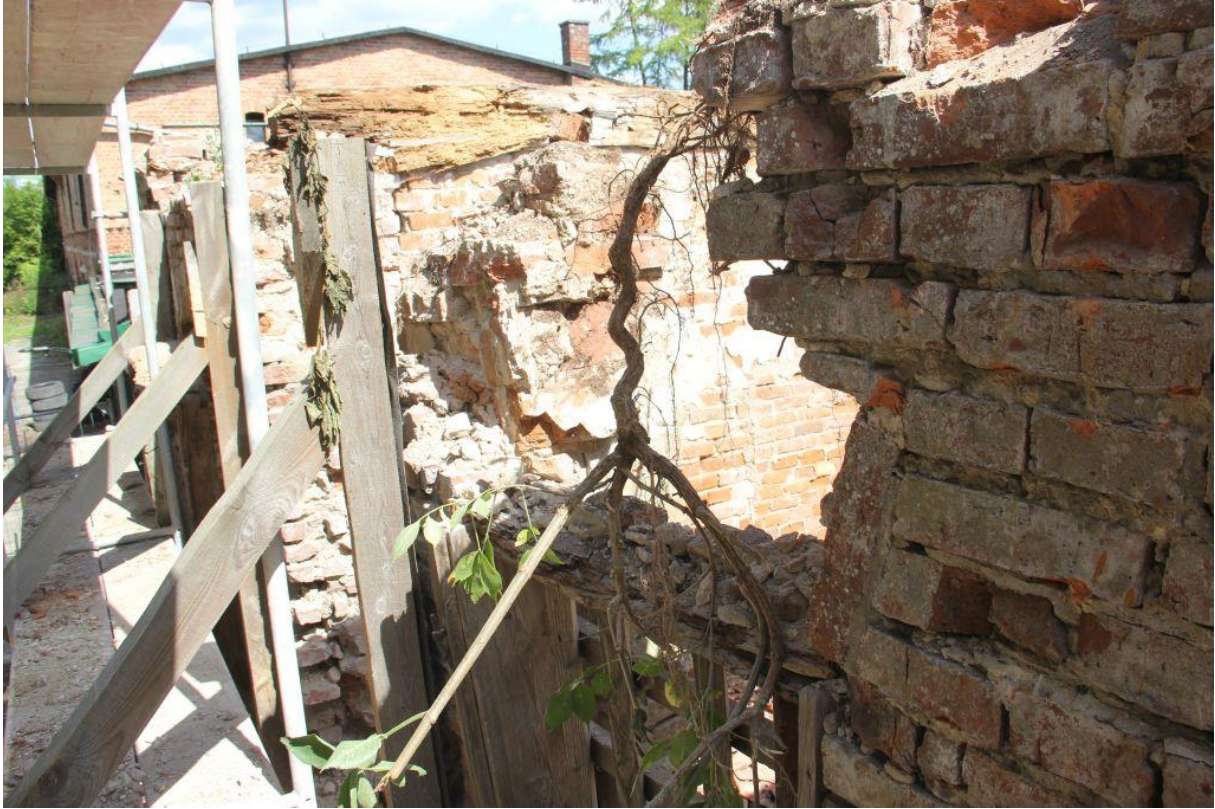
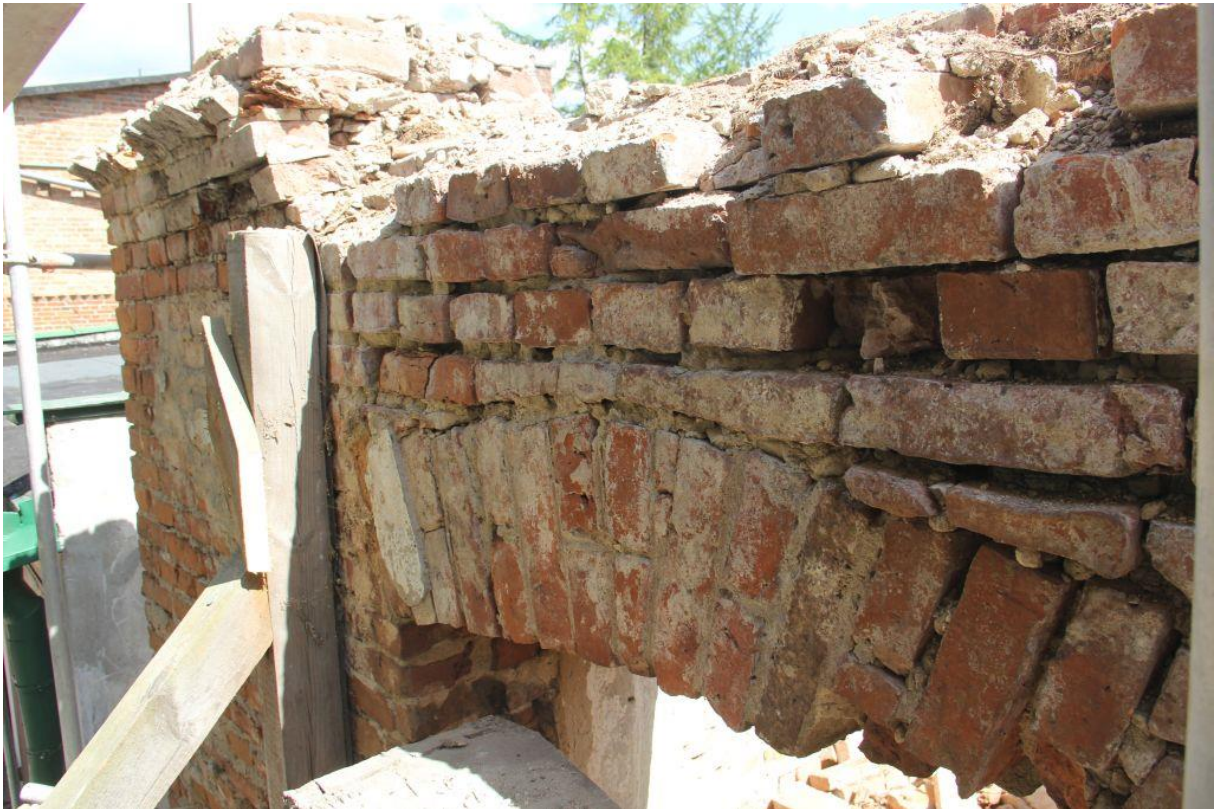
- ŚCIANY ZEWNĘTRZNE

Fot. Ściany z licznymi pęknięciami spowodowanymi zawaleniem się dachu. Widoczne ubytki w cegle oraz fudze. Na ceglach widoczne pozostałości oryginalnego tynku.
