NOTATKA KONSERWATORSKA

SPICHLERZ ZBOŻOWY

W BĄKOWIE

17 sierpień 2023 r.

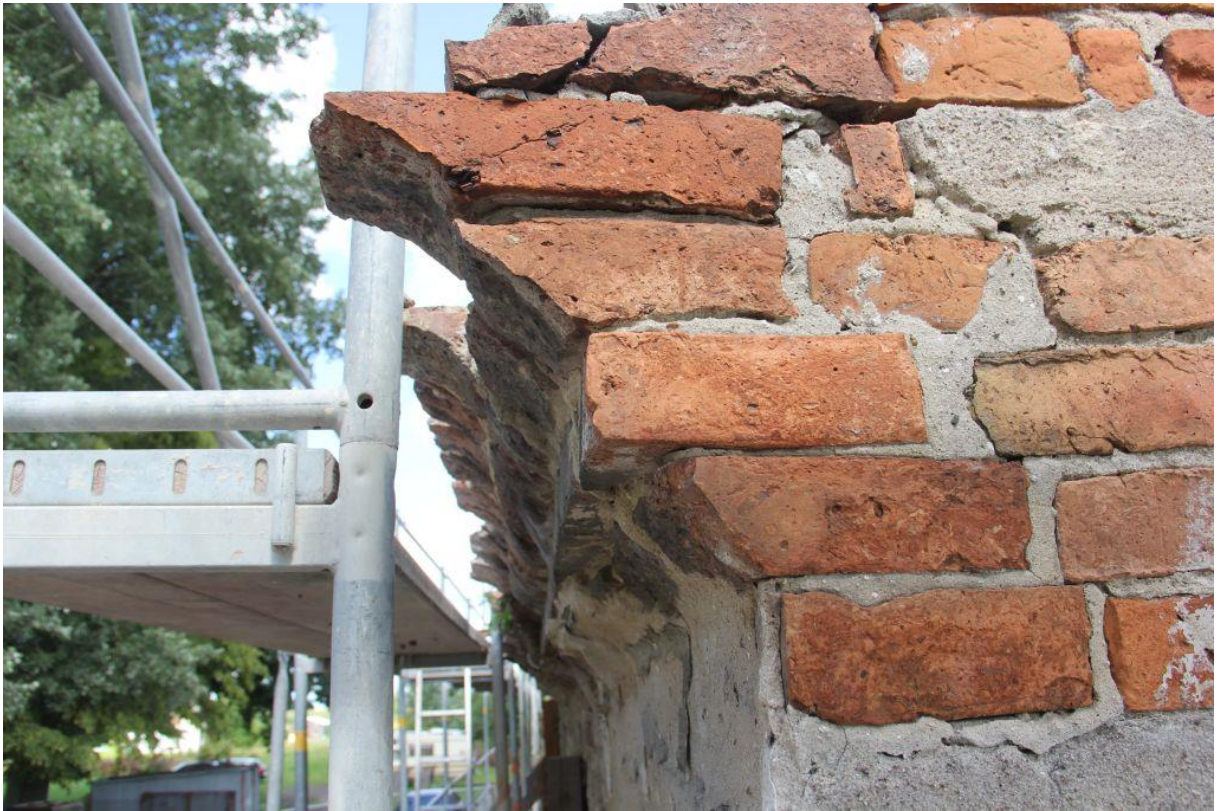
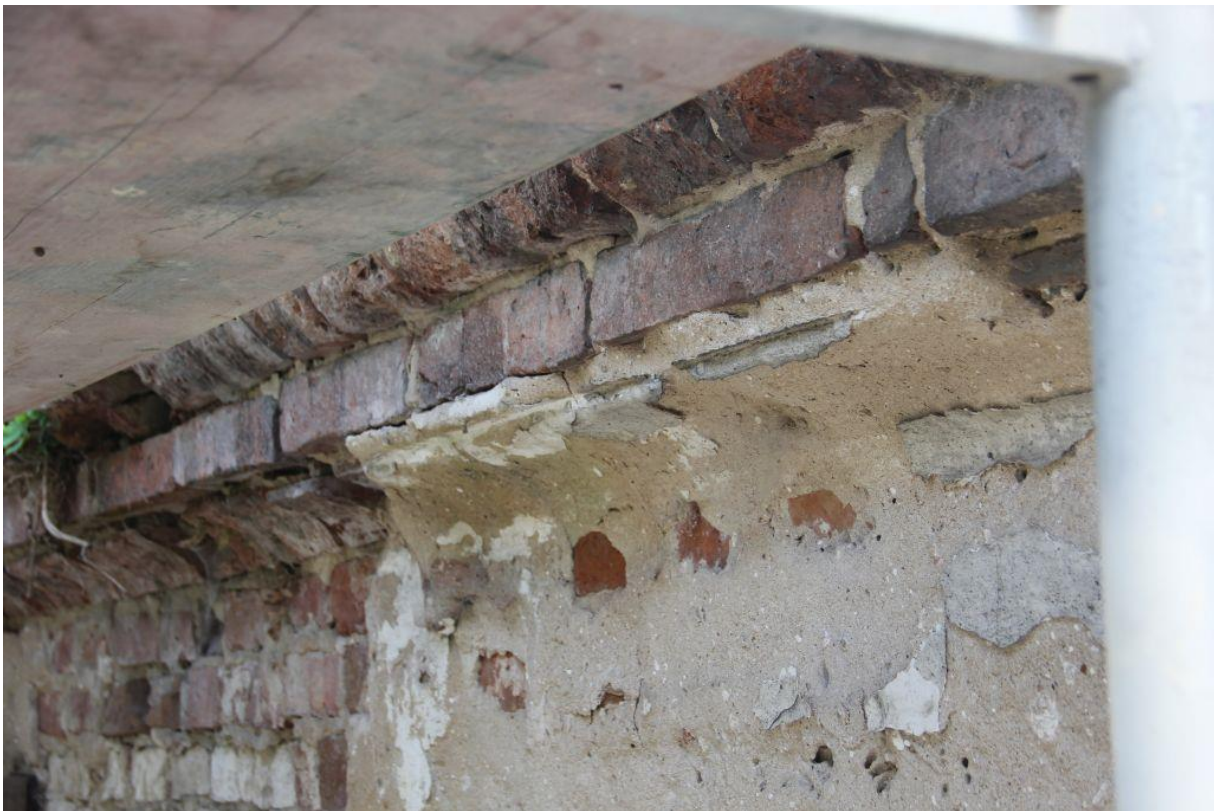
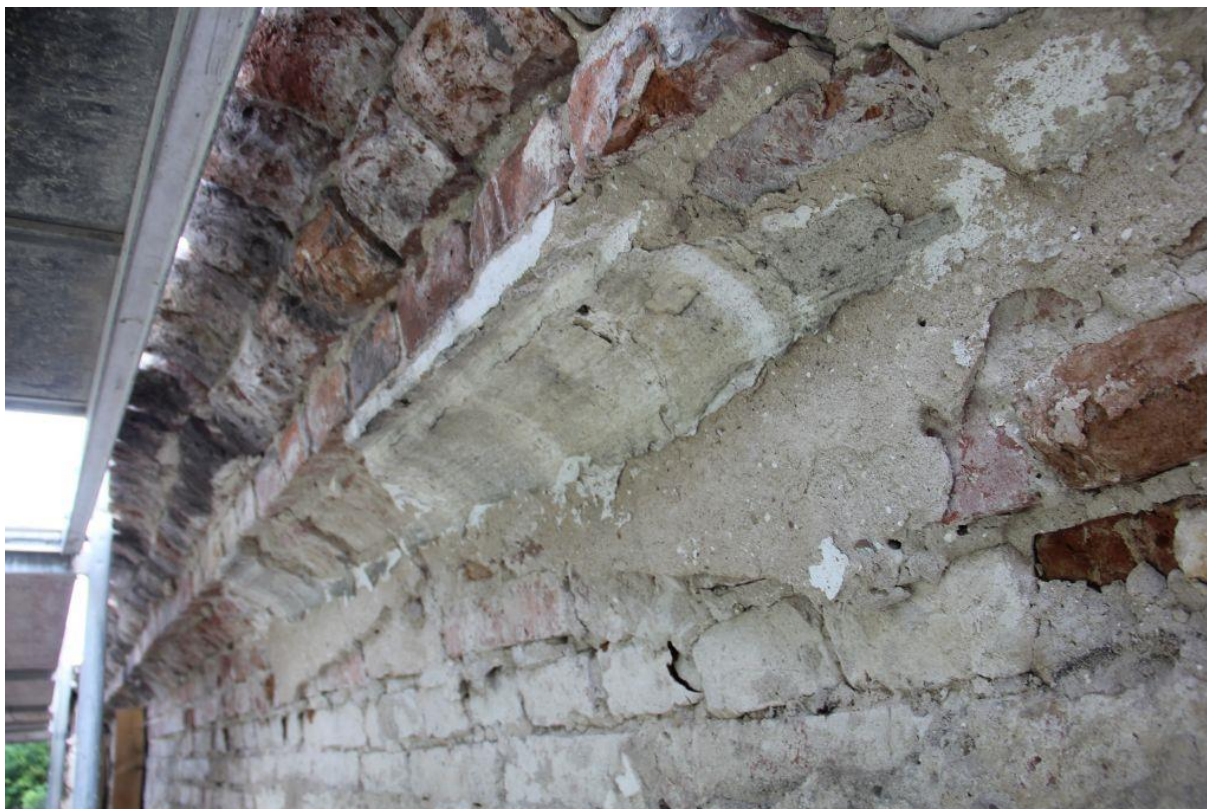
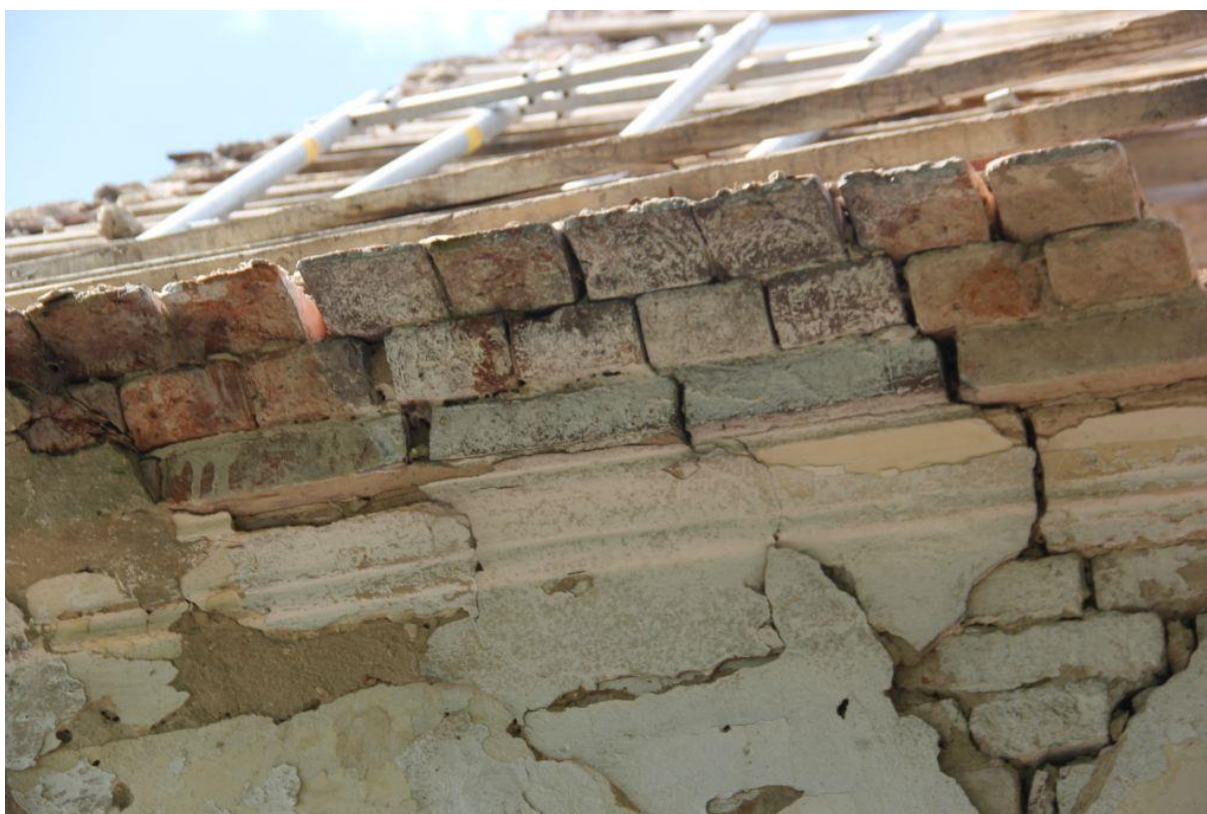
- GZYMS

Fot. Widoczny fragment profilu oryginalnego gzymsu.

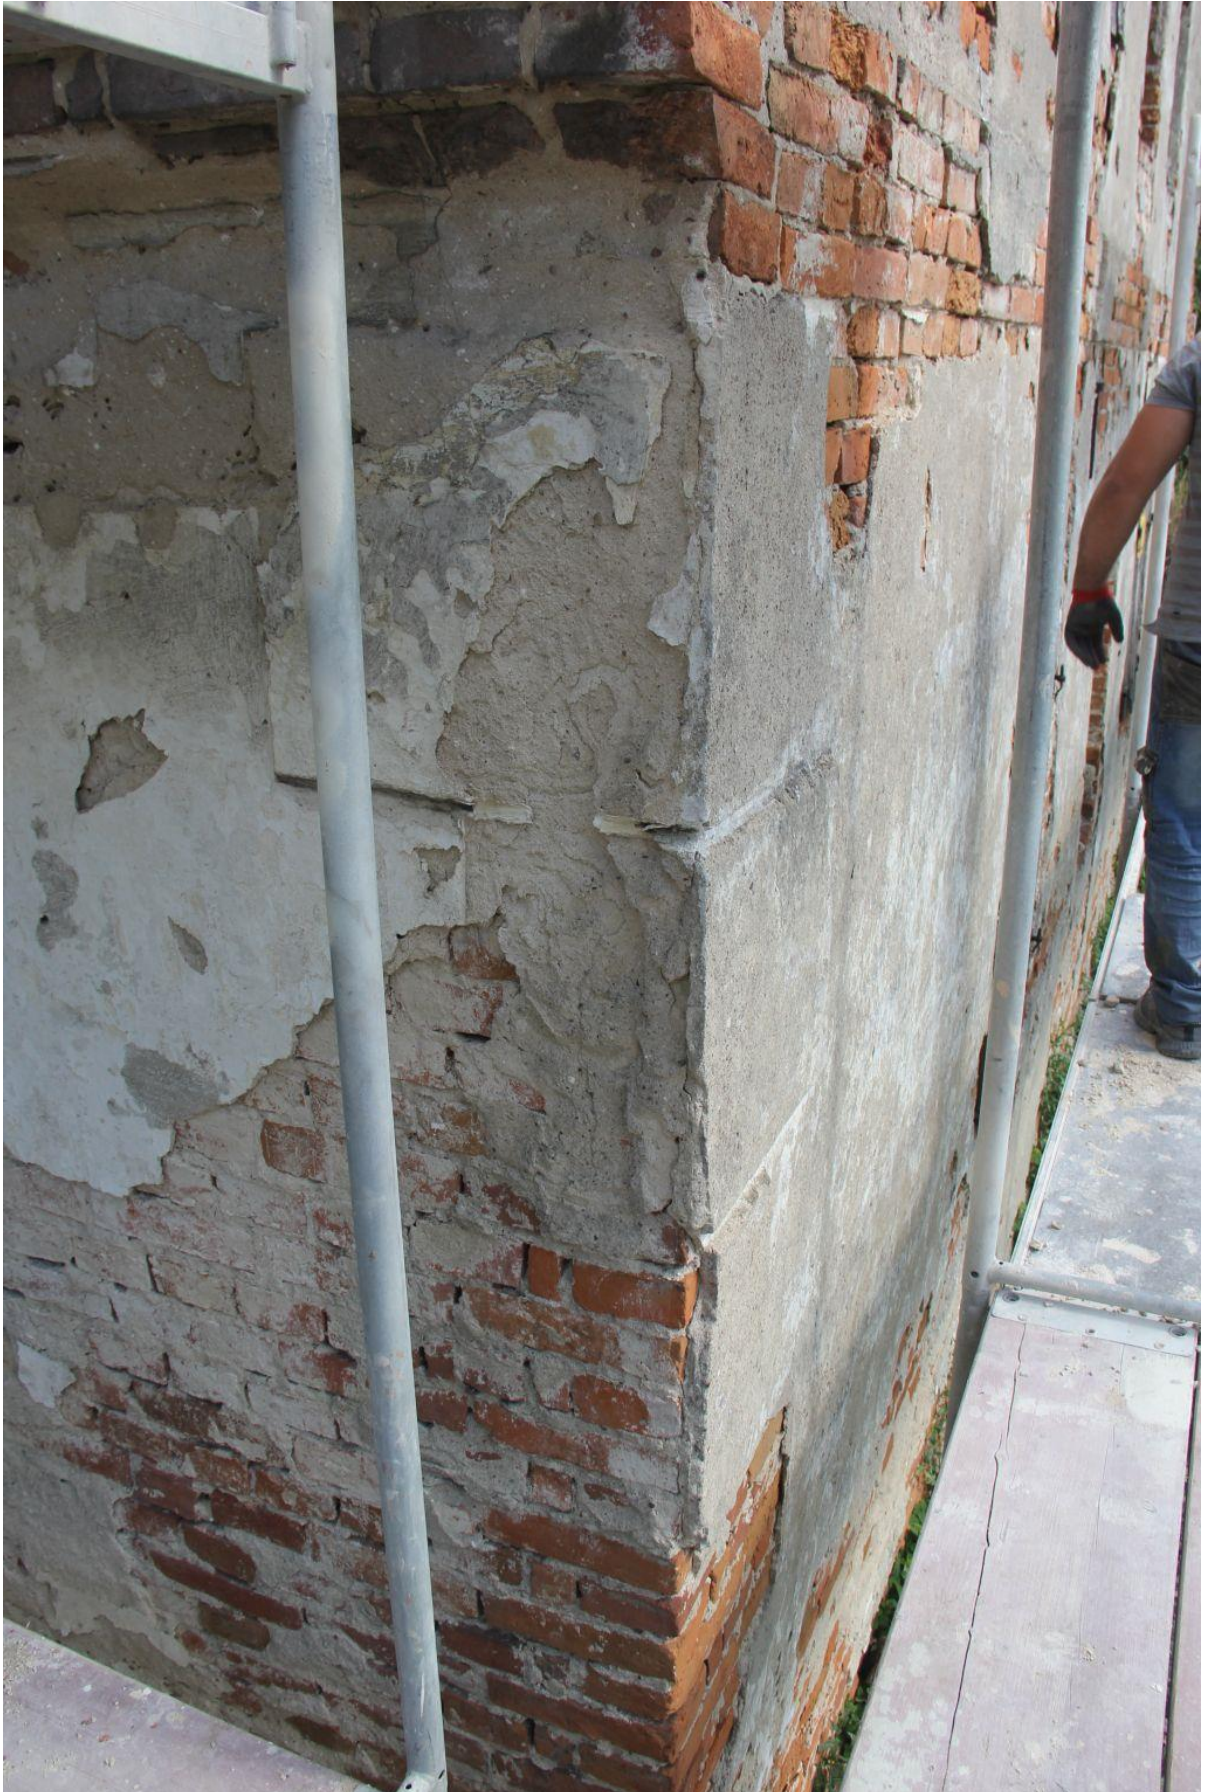
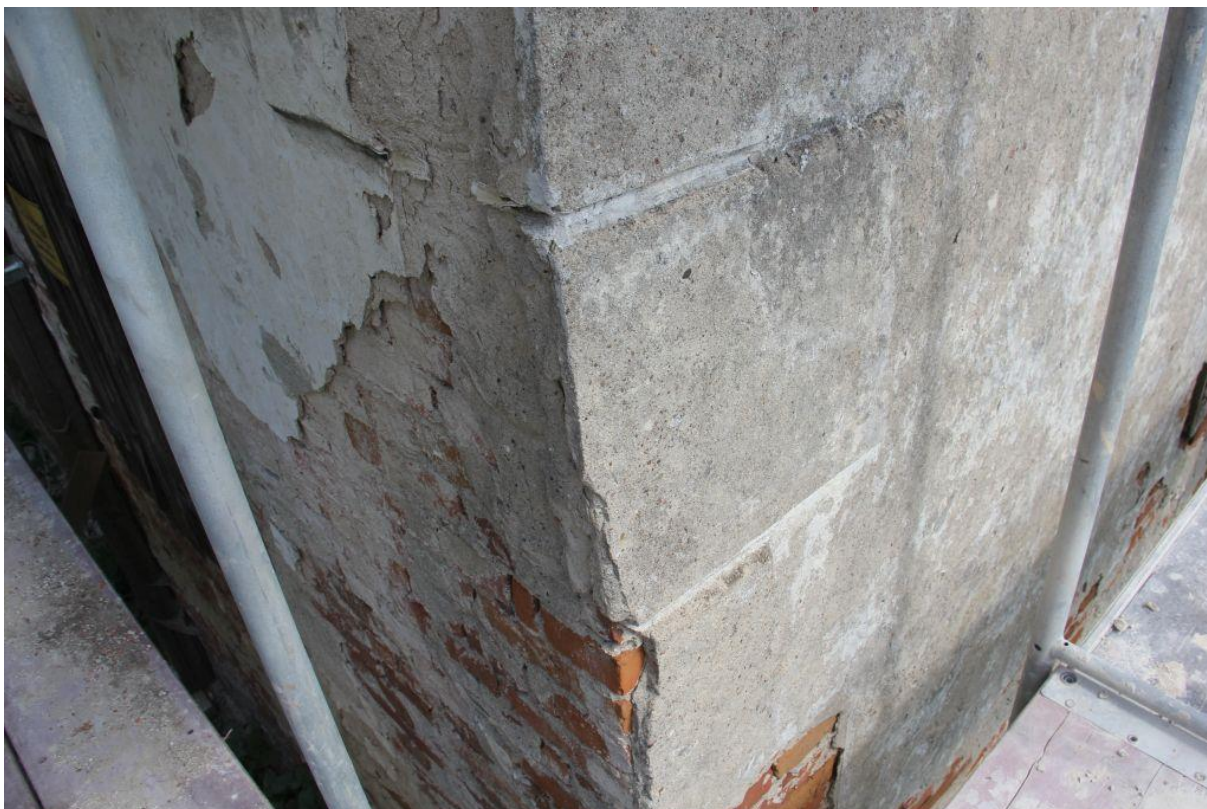
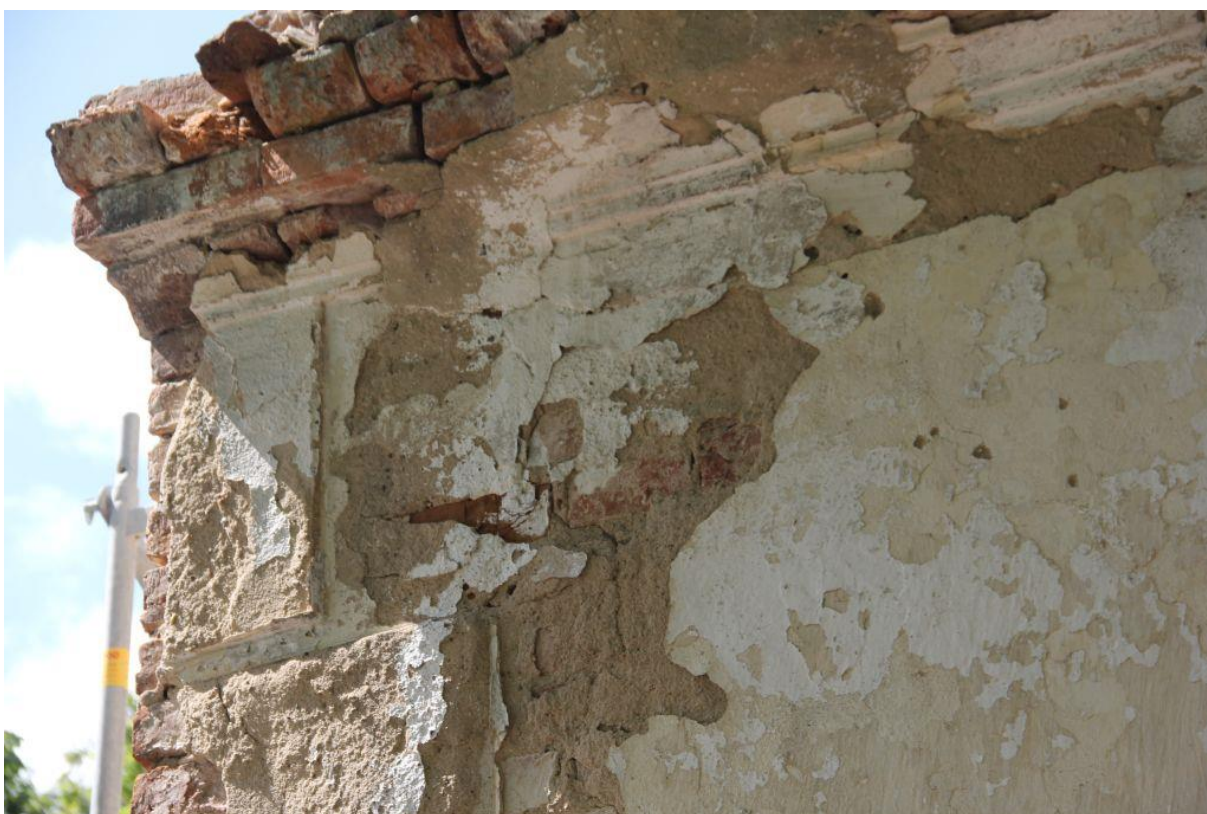
- BONIE

Fot. Widoczny fragment oryginalnych boniowań.

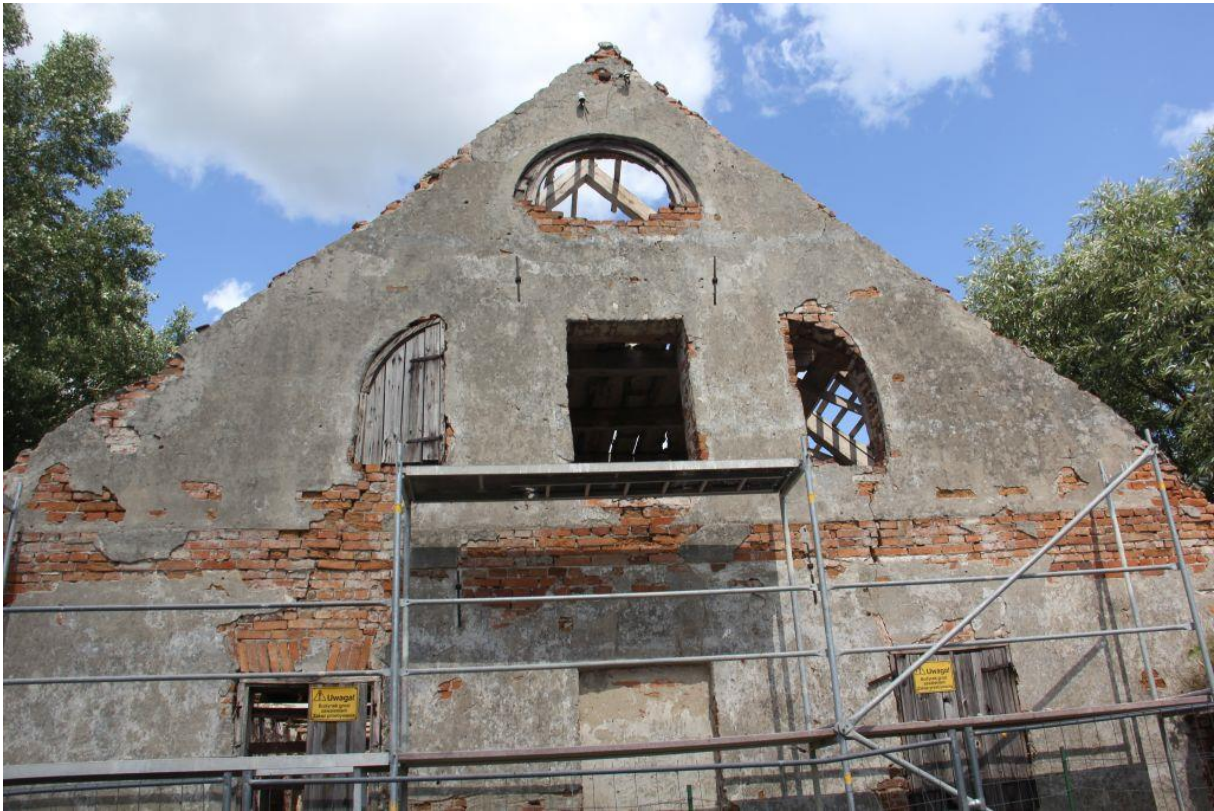
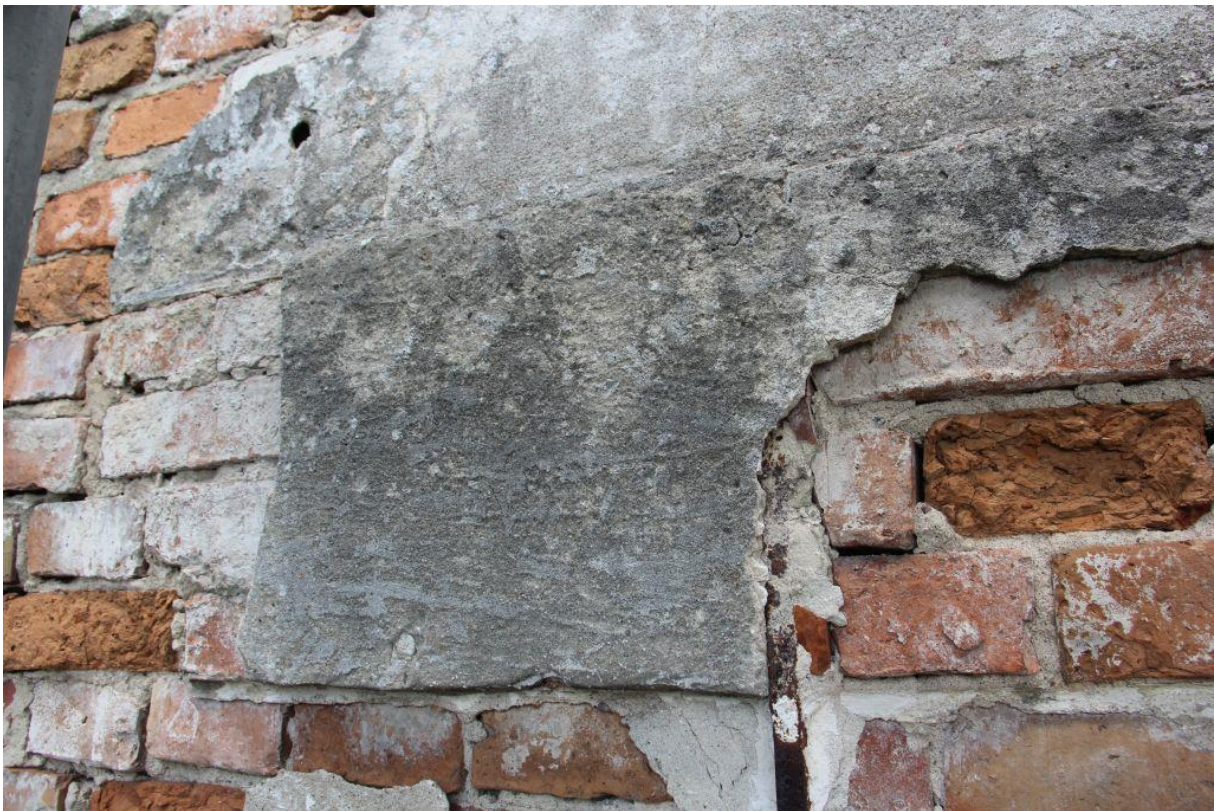
- PAS MIĘDZY KONDYGNACJAMI

Fot. Widoczny fragment oryginalnego pasa między kondygnacjami w elewacji południowej.

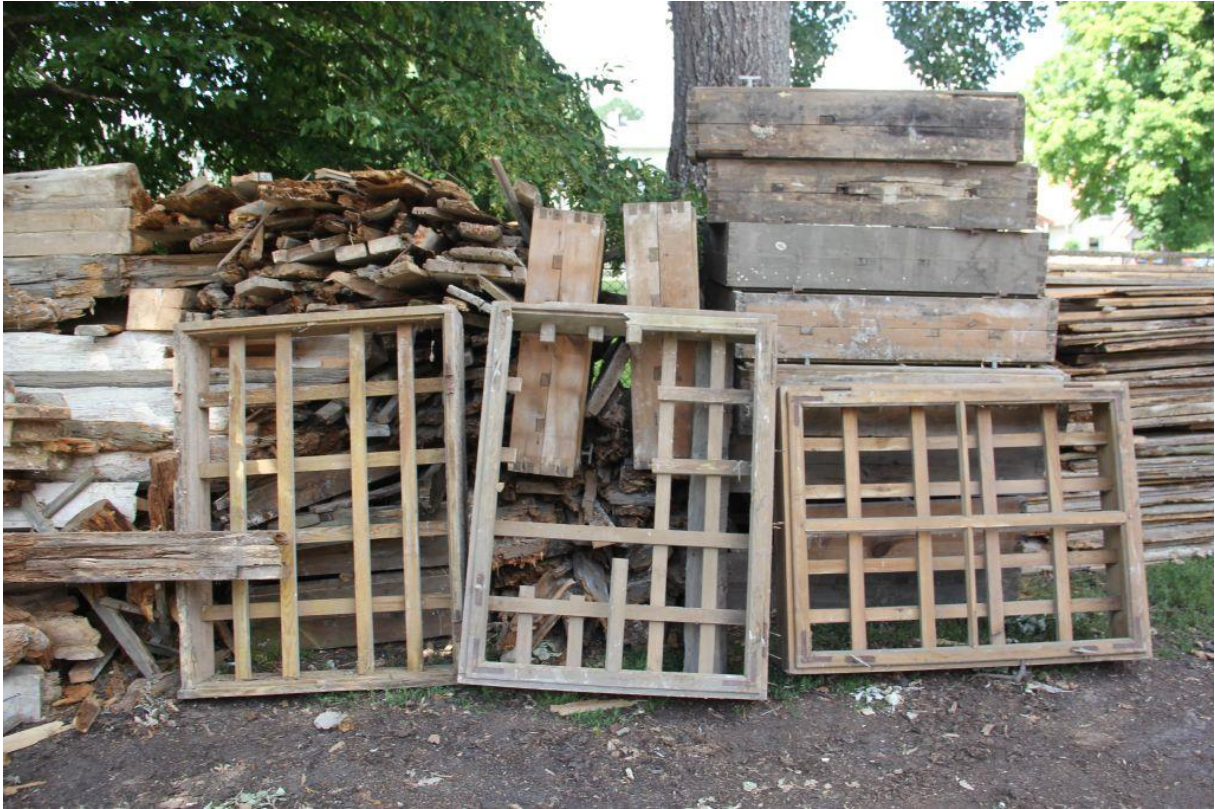
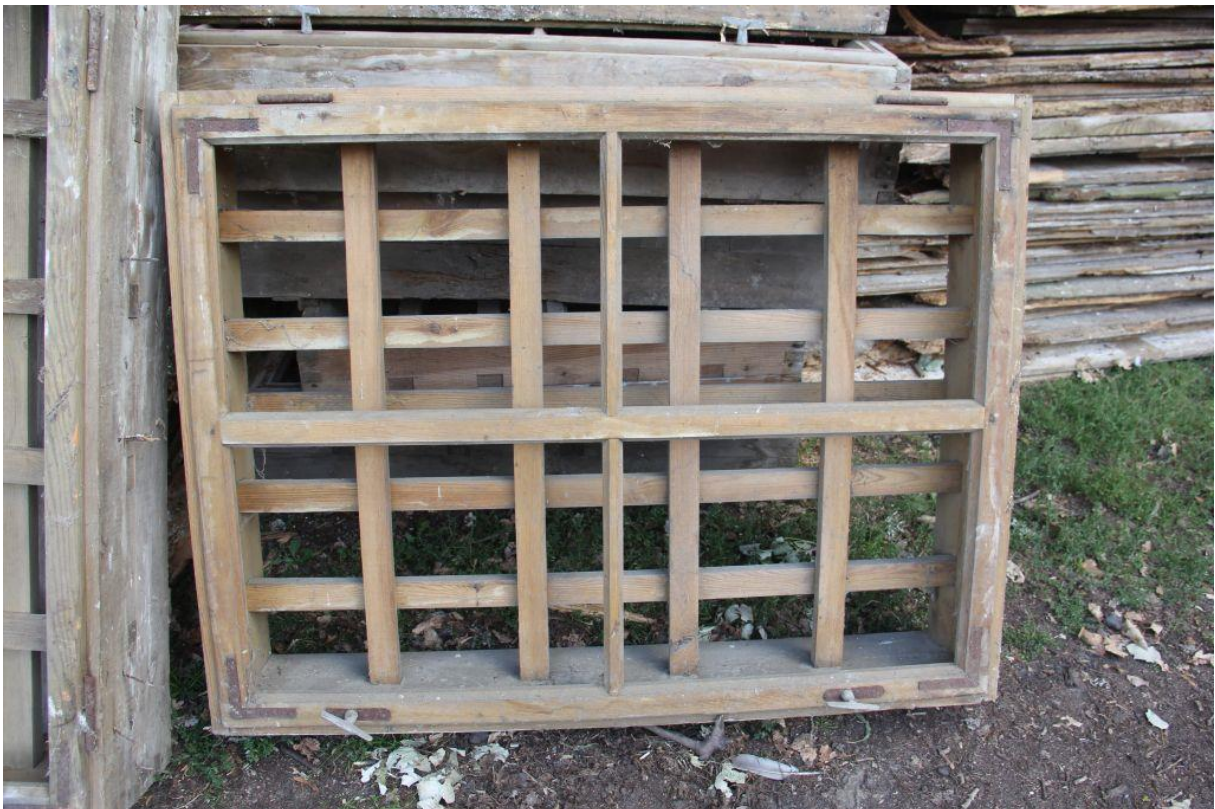
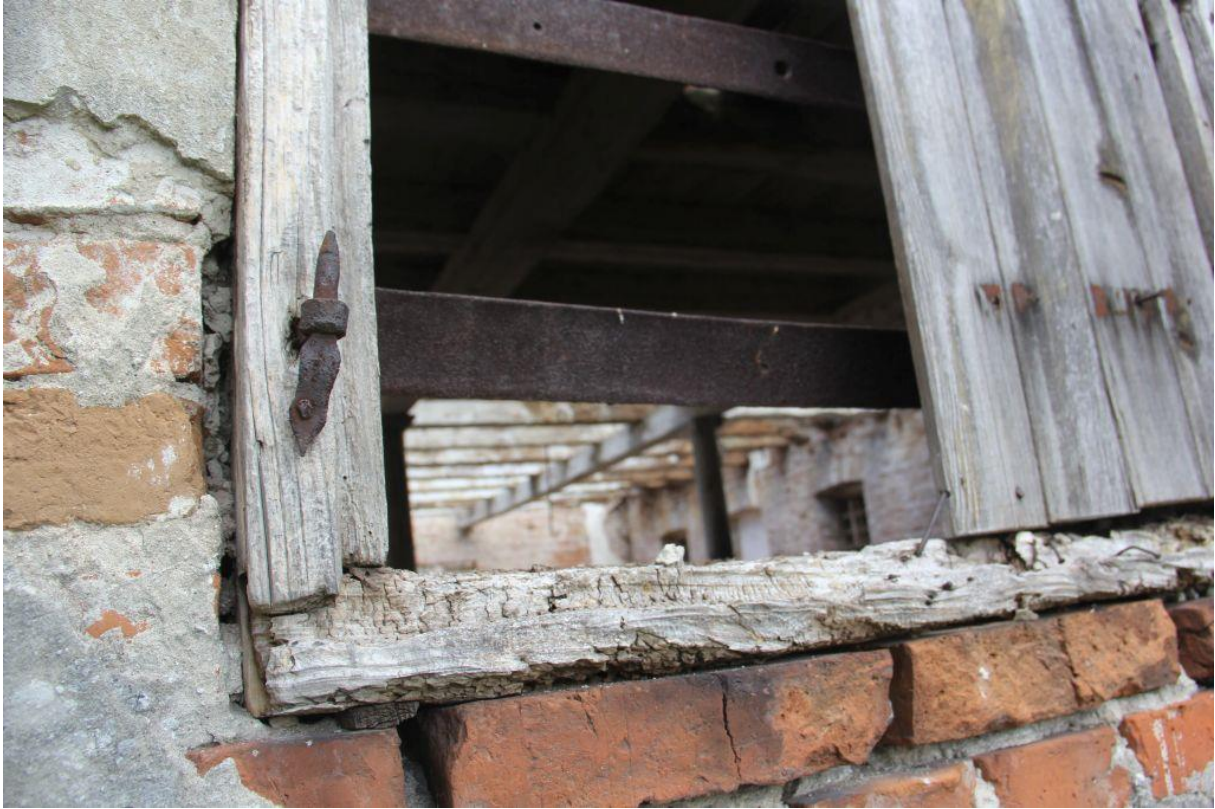
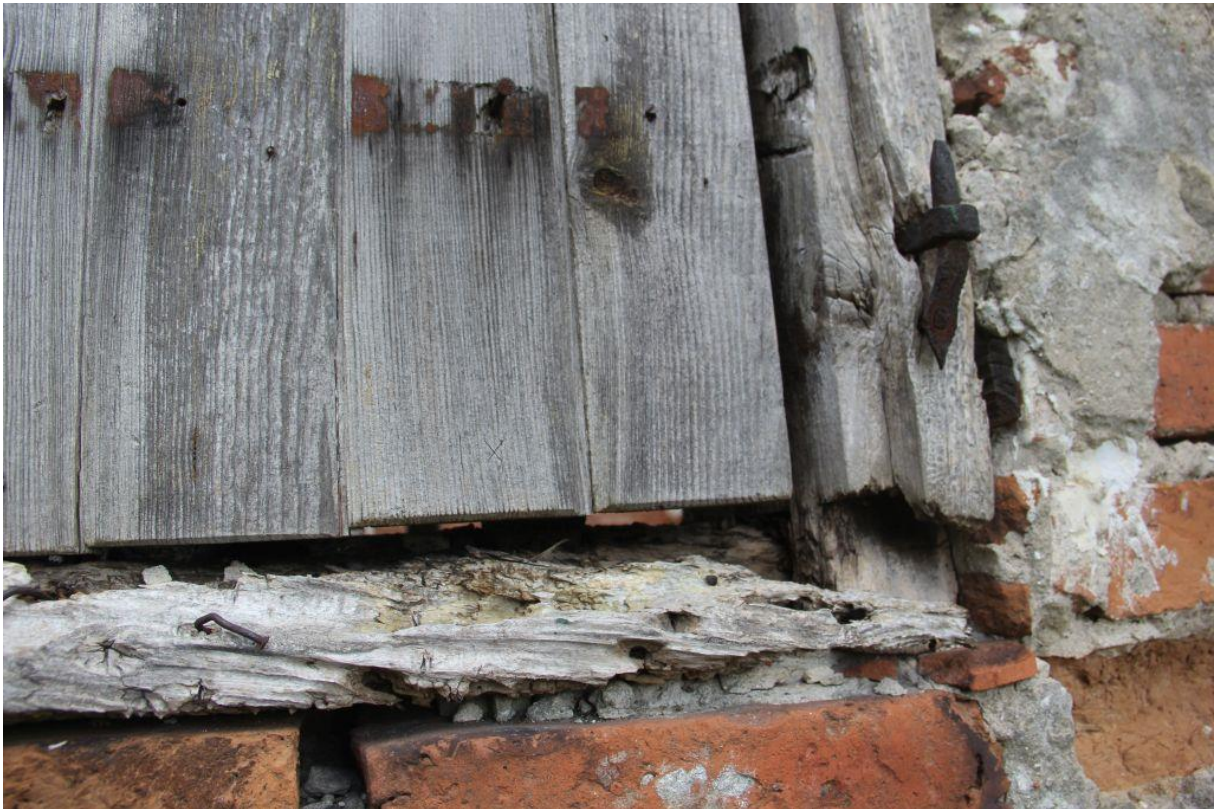
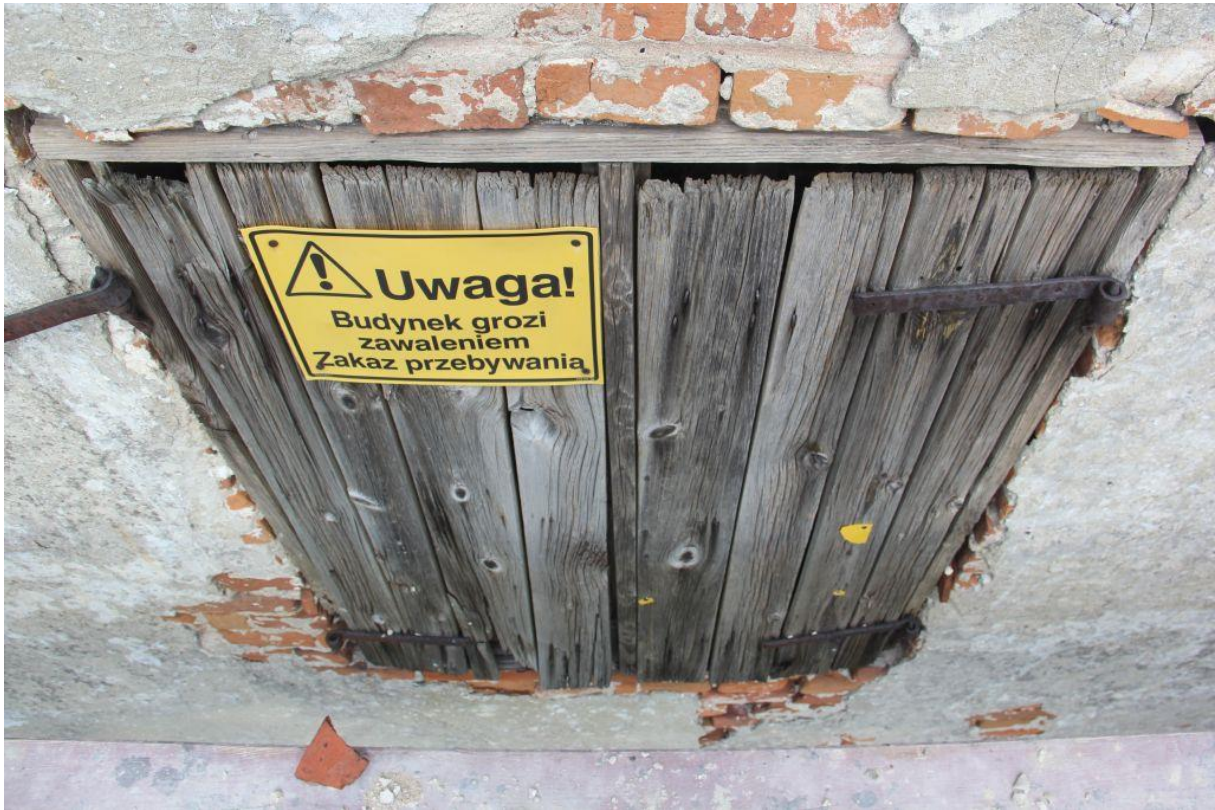
- OKNA I OKIENICE

Fot. Drewniana konstrukcja ościeży, okien oraz okienic w bardzo złym stanie. Widoczna korozja biologiczna drewna. Okna należy wymienić na nowe o odpowiednich parametrach cieplnych. Okienice odtworzyć z nowych desek wzorując się na okienicach zastanych. Należy wykorzystać zawiasy oryginalne po ich konserwacji. Brakujące dorobić na wzór oryginalnych.
