NOTATKA KONSERWATORSKA

SPICHLERZ ZBOŻOWY

W BĄKOWIE

1. PRACE PRZY BUDYNKU SPICHRZA ZBOŻOWEGO NA DZIEŃ 23.11.2023 R.

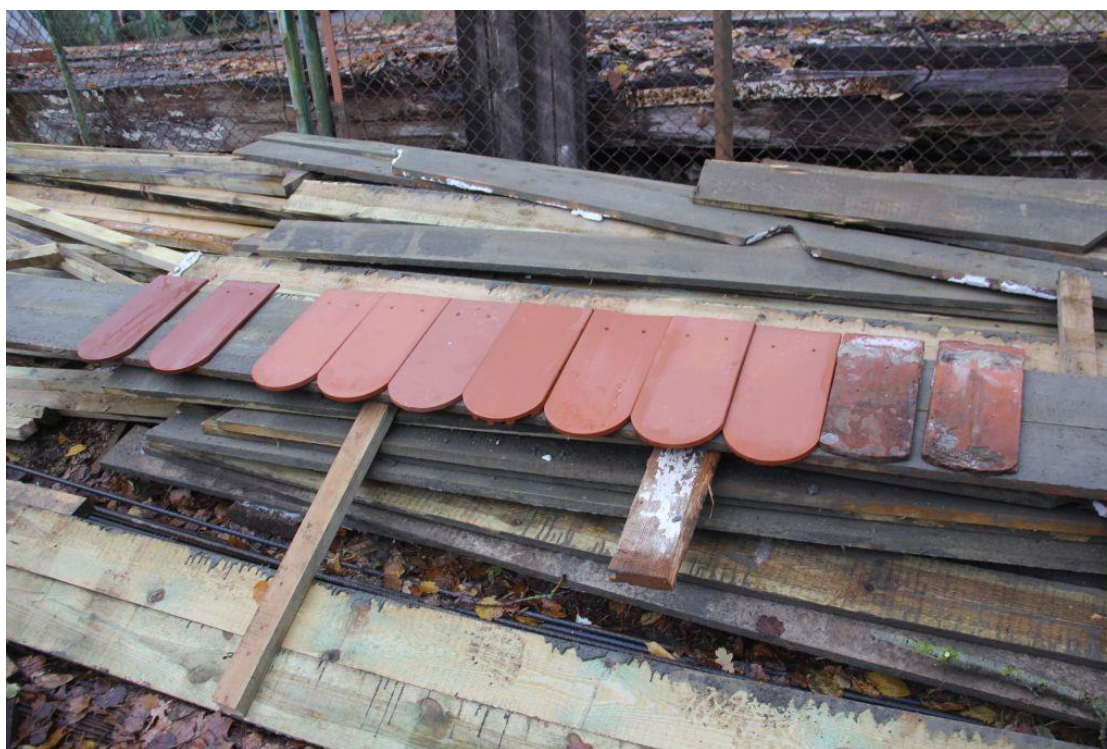
Przedstawione na obiekcie dachówki z różnych partii. Jest widoczna różnica kolorystyczna. Dachówki angobowane (po lewej stronie) są zbyt ciemne. Oryginalne dachówki były nie angobowane. Nie zaleca się zastosowanie dachówek angobowanych na obiekcie spichrza.

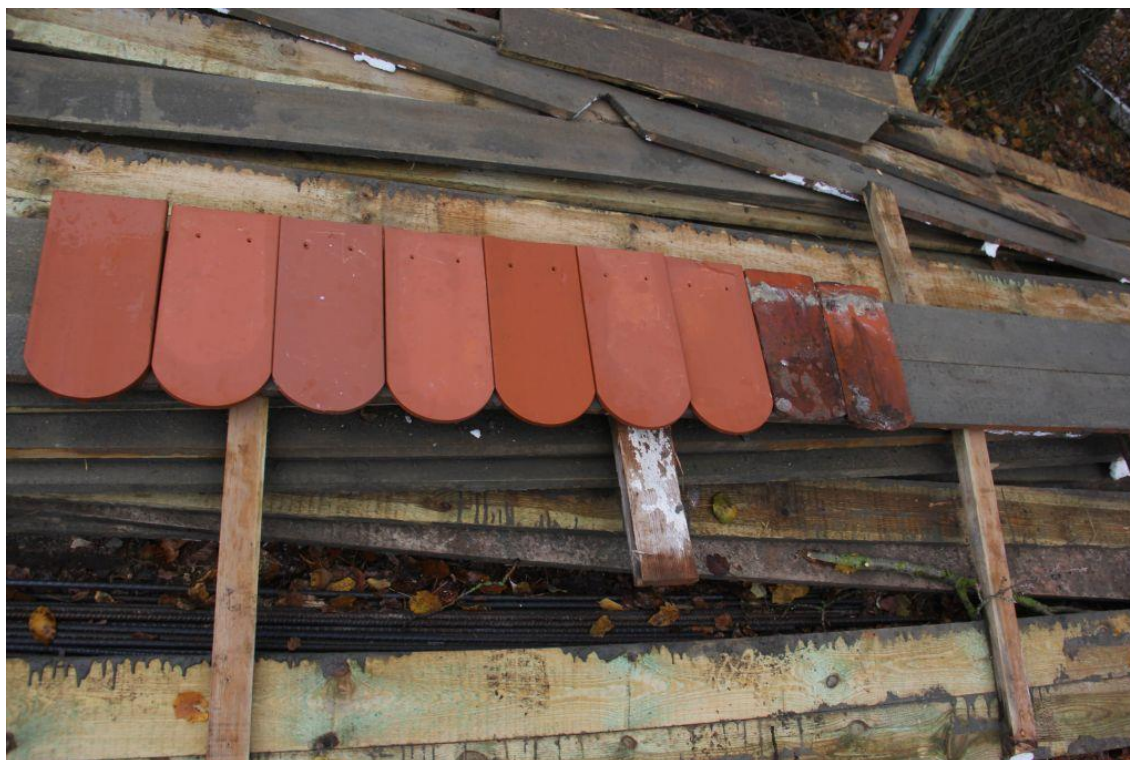
Dachówki z różnych partii tworzą melanż. Dachówki będą miały różne odcienie koloru pomarańczowego.

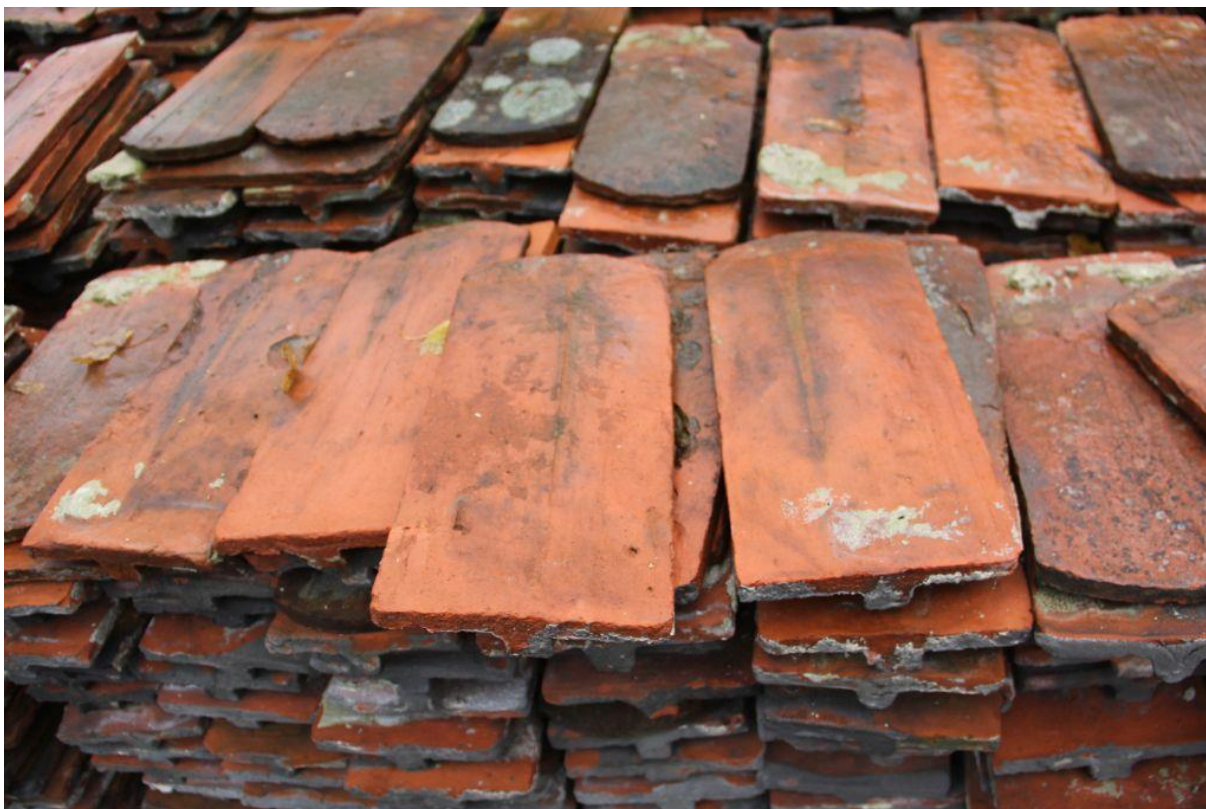
Oryginalne dachówki zgromadzone na stosie.

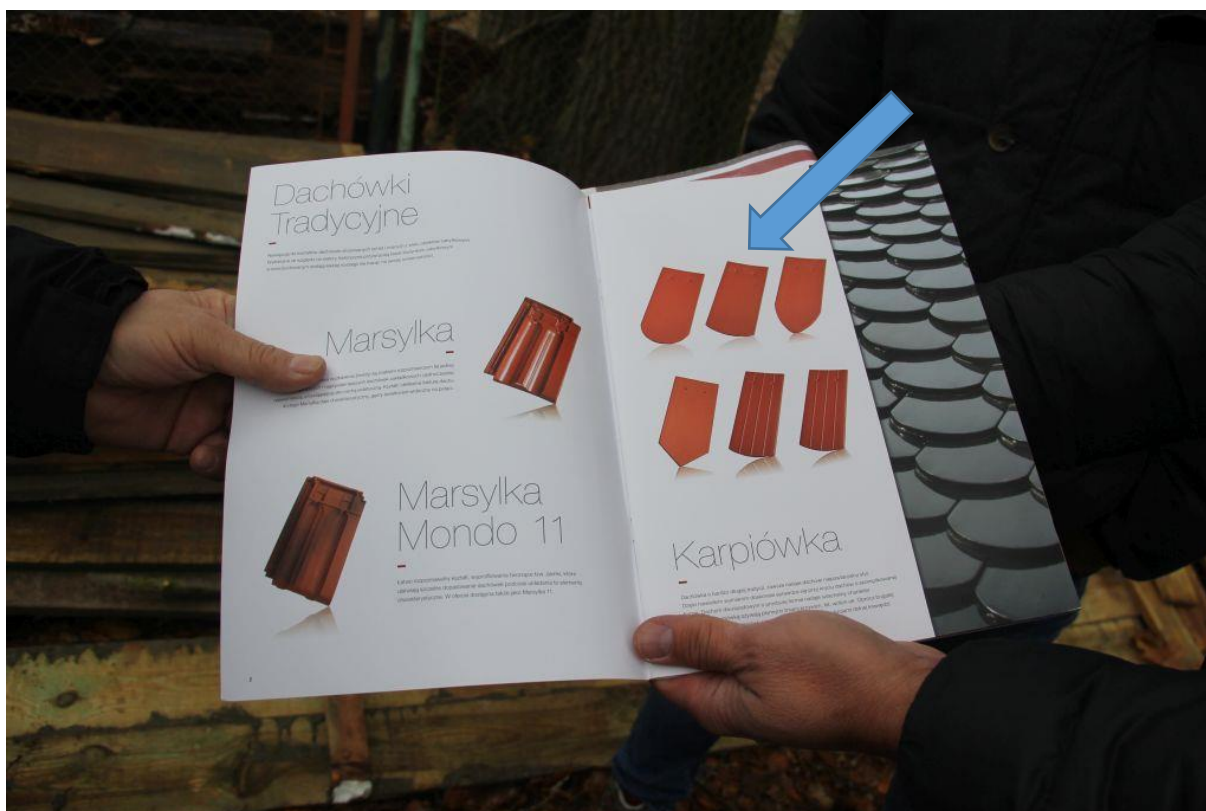
Pod kształt oryginalnej dachówki wybrano kształt i kolor nowo wykonanej dachówki firmy Wienerberger podczas spotkania z wykonawcą, kierownikiem i architektem dnia 23.11.2023 r.

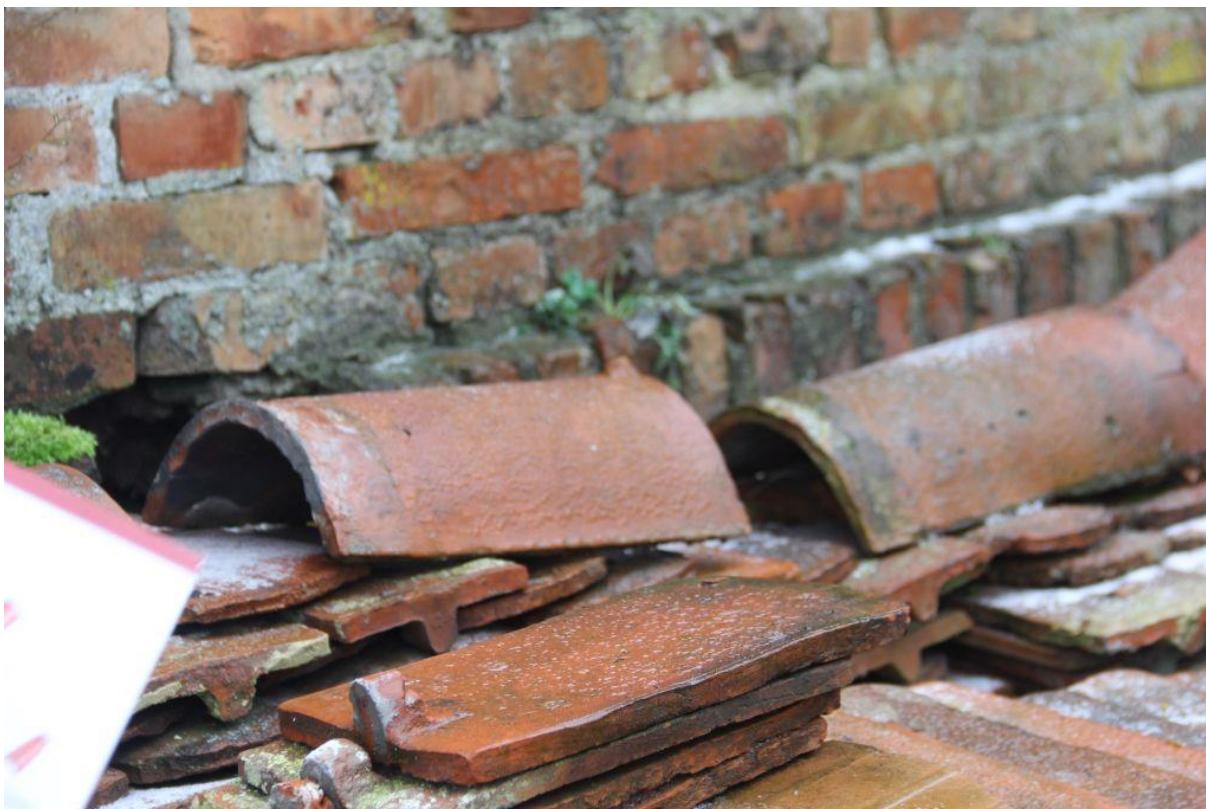
Gąsior oryginalny ze spichrza zbożowego

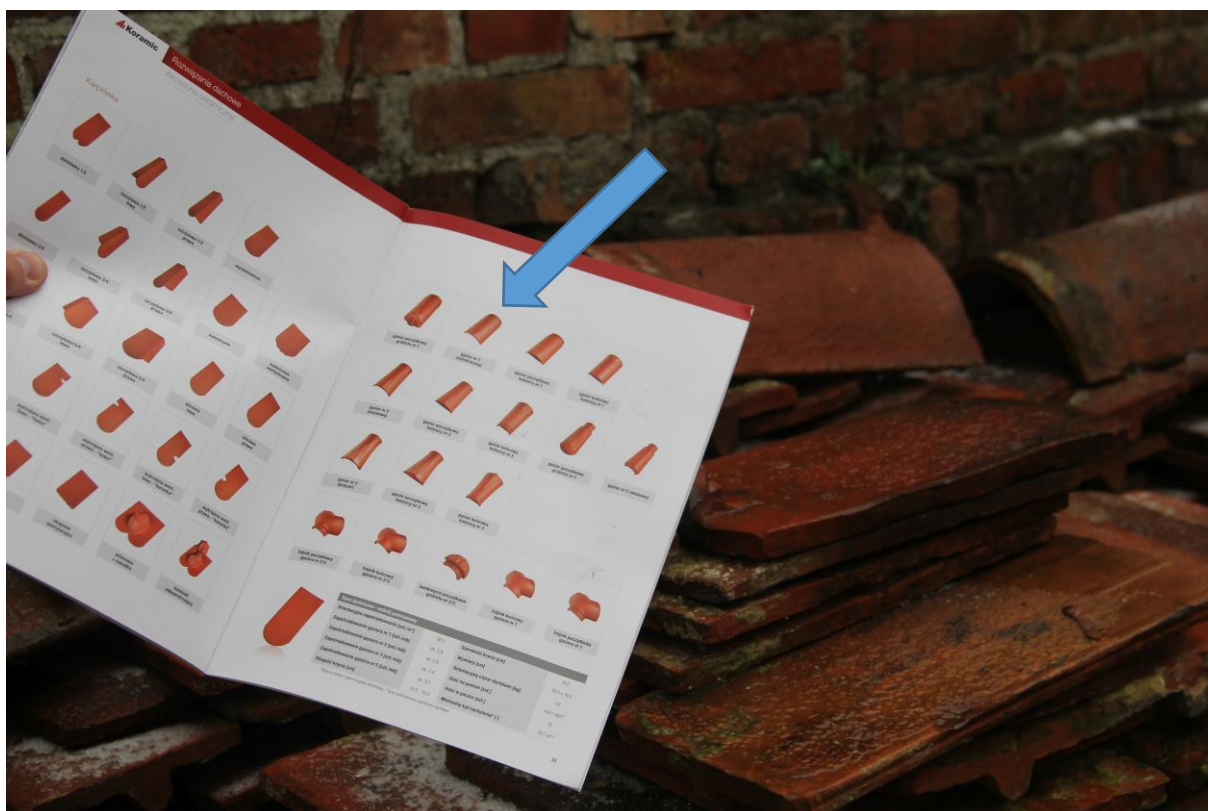
Pod kształt oryginalnego gąsiora wybrano kształt i kolor nowo wykonanego gąsiora firmy Wienerberger podczas spotkania z wykonawcą, kierownikiem i architektem.
